# 潍坊高密市交运天然气有限公司“8·13”一般 燃气爆炸事故调查报告

2023年8月13日7时05分左右，潍坊高密市凤凰大街与家纺路交叉口西南角沿街房发生一起燃气爆炸事故，造成2人死亡、2人受伤，直接经济损失约694万元。

经调查认定，该起事故是一起因高密市交运天然气有限公司燃气管道泄漏积聚后遇电火花发生爆炸导致的一般生产安全责任事故。

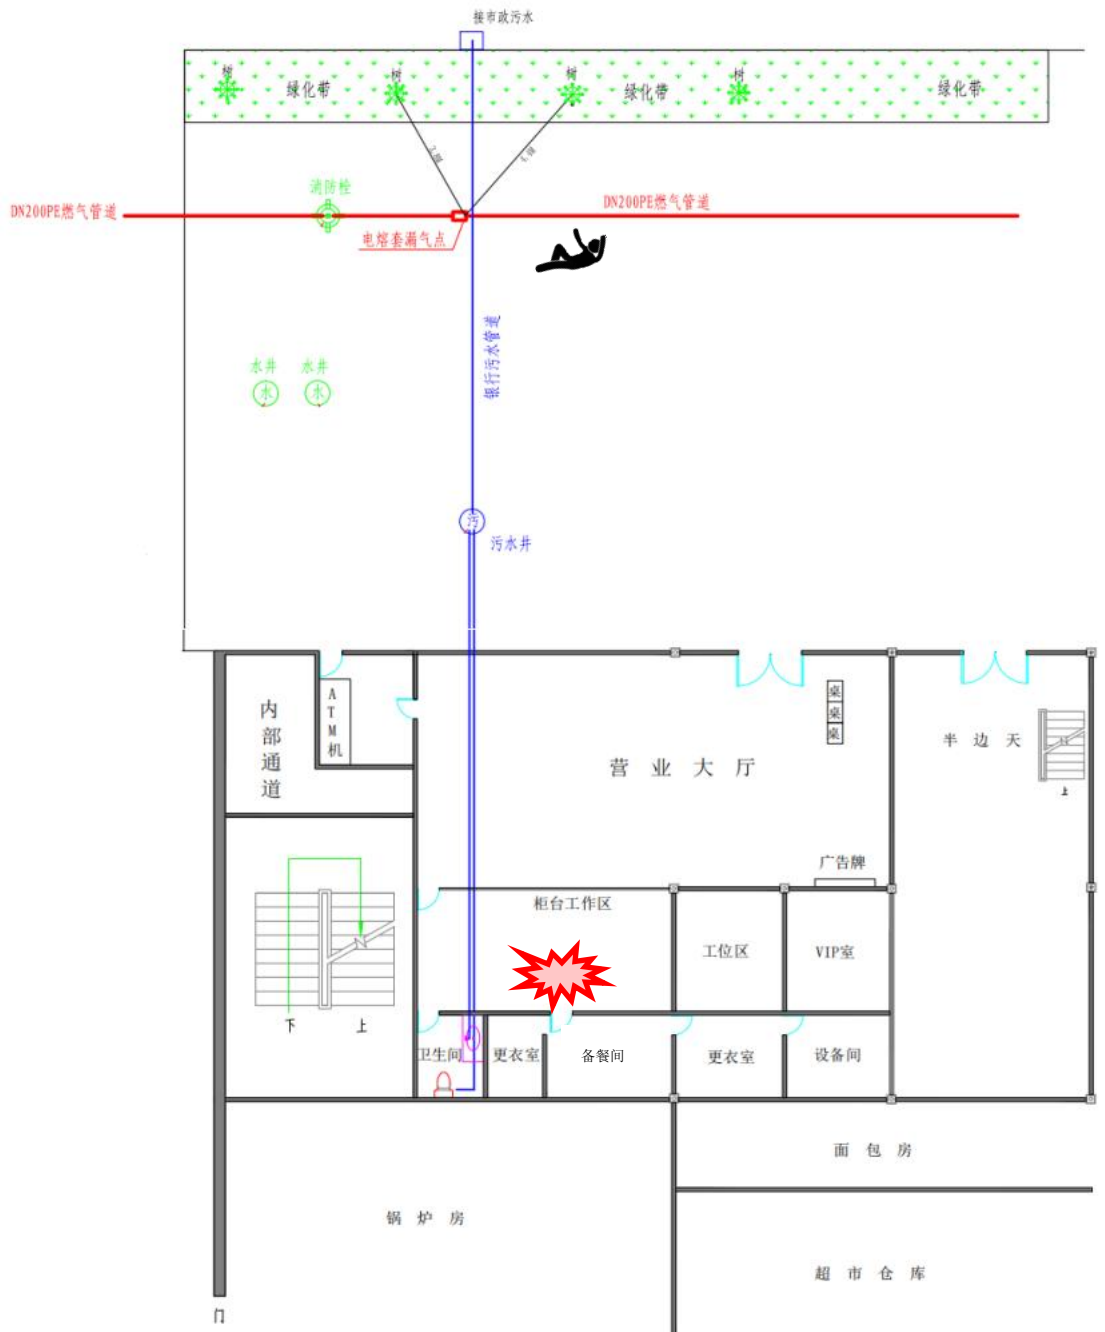
图 1 事故地点示意图

8 月 12 日下午山东高密农村商业银行股份有限公司东岭支行（以下简称农商银行东岭支行）正常休班未营业，8 月 13 日银行开门营业，6:50 工作人员逢××和大堂经理王×进入银行。7:00 运钞车到达银行门口，随后押运员和接库人员郭×进入营业厅，银行保安毛××在门外警戒。7:02 王×进入现金区柜台内，因闻到室内气味较重便打开空调。7:04 押运员、郭×、逢××陆续进入柜台内，完成交接手续后郭×和押运员走出柜台。7:05 运钞车离开银行，逢××进入柜台里侧的备餐间内用电热壶烧水。7:05:47 插头插入瞬间，逢××手臂、头发着火，随即发生爆炸。王×在备餐间门口处，身体多处被烧伤。站在银行营业厅门外 3 米处的郭×和站在营业厅内的毛××，被爆炸冲击波抛到凤凰大街附近（见图 1）。

经现场勘查，农商银行东岭支行东墙向东倒塌，南墙内部办公区域的水泥砖墙壁向南侧蛋糕房倒塌且墙壁处钢筋向南弯折，厕所和备餐间的南墙向南侧锅炉房倒塌，西墙向西侧倒塌，北墙的房门及玻璃全部破坏。四周墙壁由中心向外围倒塌，银行内的备餐间与厕所中间有一隔断墙，以金属为骨架，外侧贴有石膏板和瓷砖，该墙呈直立状态。ATM机区域的北墙向北侧倒塌，西墙向西侧倒塌。银行营业厅和内部办公区的四周房梁有明显损坏痕迹，其中内部办公区域损坏痕迹更加明显，备餐间与更衣室位置的承重柱上方的房梁位置有钢筋裸露。经综合分析，爆炸中心区域为一楼农商银行东岭支行内部办公区域（见图1）。

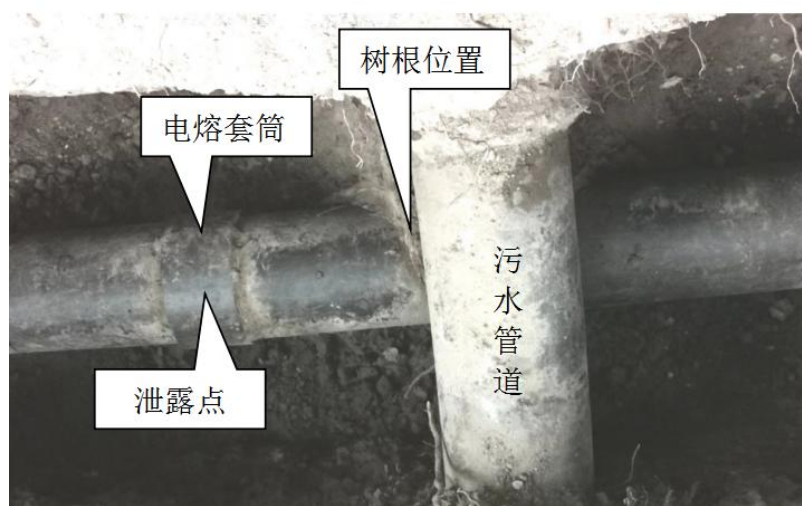
图 2 燃气管道上方布置示意图

泄漏的燃气管道公称直径 200mm，管道壁厚 11.3mm 不符合《燃气用埋地聚乙烯管材》<sup>1</sup>的要求，电熔套筒壁厚 11.3mm 不符合《燃气用埋地聚乙烯管件》<sup>2</sup>的要求；燃气管道与上方的污水管道垂直间距不达标<sup>3</sup>，经现场测量污水管道与下方燃气管道的垂直间距 60mm；燃气管道受上方多年生长的树根（平均直径 60mm）及污水管道挤压，引起燃气管道局部下沉，造成临近挤压点的电熔套筒中间部位破裂，导致天然气泄漏（见图 2、3、4）。

1. 《燃气用埋地聚乙烯管材》GB15558.1-1995 第 4.3.1 条的规定要求，基本公称为 200mm 时，工作压力 0.2-0.4MPa 的 PE 管道壁厚基本尺寸应为  $18.2 \pm 2.0$ mm。
2. 《燃气用埋地聚乙烯管件》GB15558.2-1995 第 6.2 条按 7.3.3 的规定测量，管件最小壁厚应不小于 GB15558.1 规定的同规格管材的壁厚。
3. 《城镇燃气设计规范》GB50028-2006 (2020 年版) 第 6.3.3 条表 6.3.3-2 中规定，埋地燃气管道与排水管道的垂直间距不应小于 0.15m。
