# 日照新航线物流有限公司

## “10·20”一般叉车伤害事故调查报告

2021 年 10 月 20 日 17 时 34 分左右，日照新航线物流有限公司在日照港西港区内西 16-4 区域，使用叉车进行装箱作业过程中，发生一起叉车伤害事故，造成 1 人死亡，直接经济损失约 165 万元。

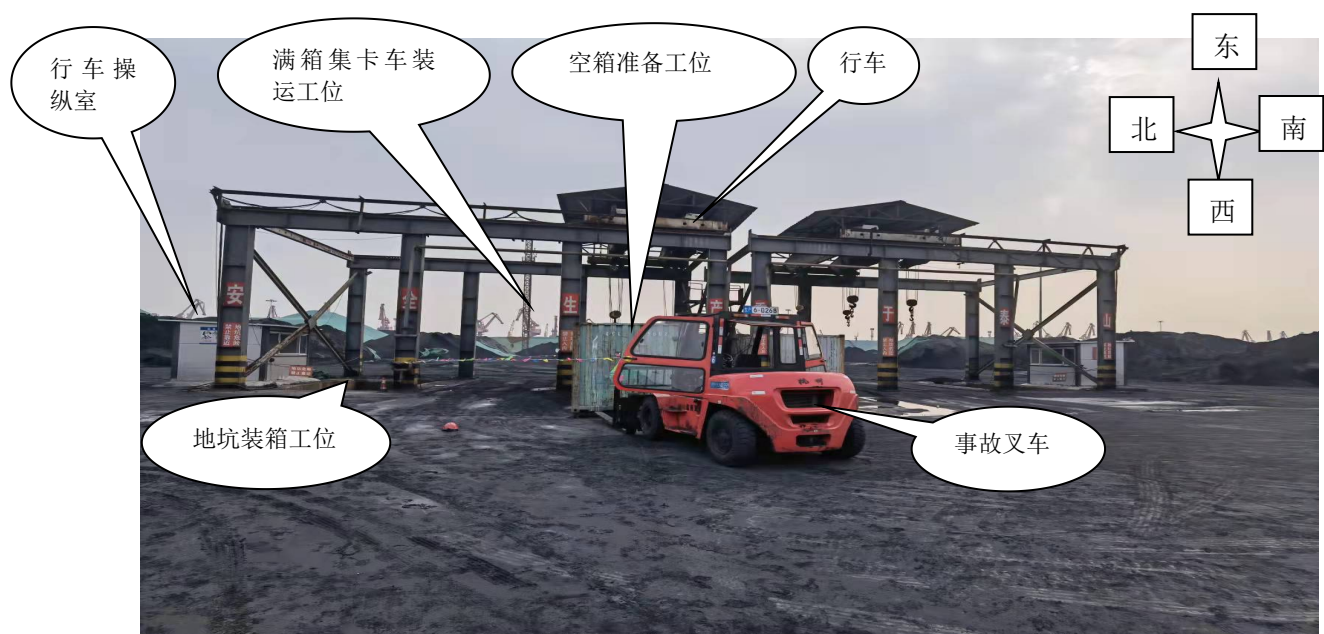
图 1 地坑行车式装箱平台

事发位置在新航线物流公司作业区内的地坑行车式装箱平台（见图 1 地坑行车式装箱平台）。

该装箱平台为钢结构框架式构筑物，由南北两套地坑行车式装箱平台对称分布，每套装置长 12 米、宽 9 米、高 6 米，加顶棚高 8 米，发生事故的区域为北侧一套地坑行车式装箱作业平台。其中北侧装箱平台，自北向南由行车操纵室、地坑装箱工位、集装箱卡车（以下简称集卡车）满箱装运工位、空集装箱（以下简称空箱）准备工位 4 个工位组成。

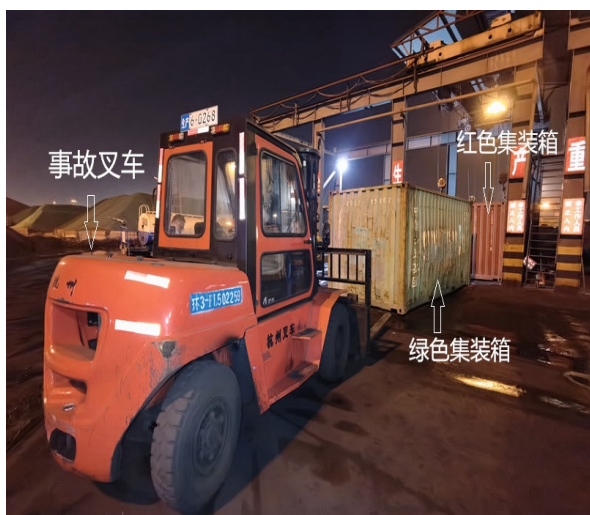
图2 事故现场图一

事发现场有事故叉车一台、绿色集装箱一个和红色集装箱

一个，红色集装箱位于空箱准备位置（见图2事故现场图一）。死者作业区域位于红色集装箱和绿色集装箱之间，地面上留有一个破损安全帽和一个铝合金梯子（见图3事故现场图二）。

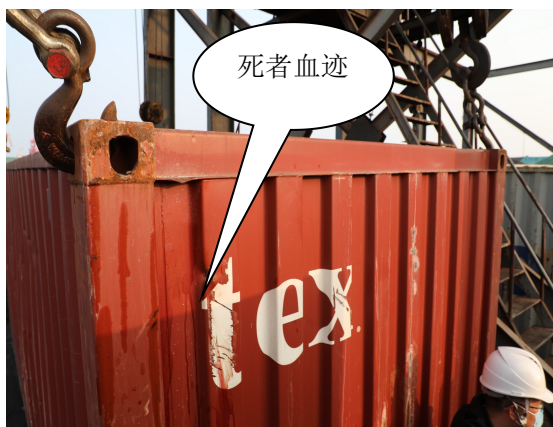
图4 事故现场图三

红色集装箱靠近绿色集装箱一侧，北面挂钩已经挂好，靠近挂钩位置、红色集装箱左上部箱体可见明显血迹（见图4事故现场图三），绿色集装箱靠近红色集装箱一侧的箱体顶部可见安全帽刮痕（见图5事故现场图四）。

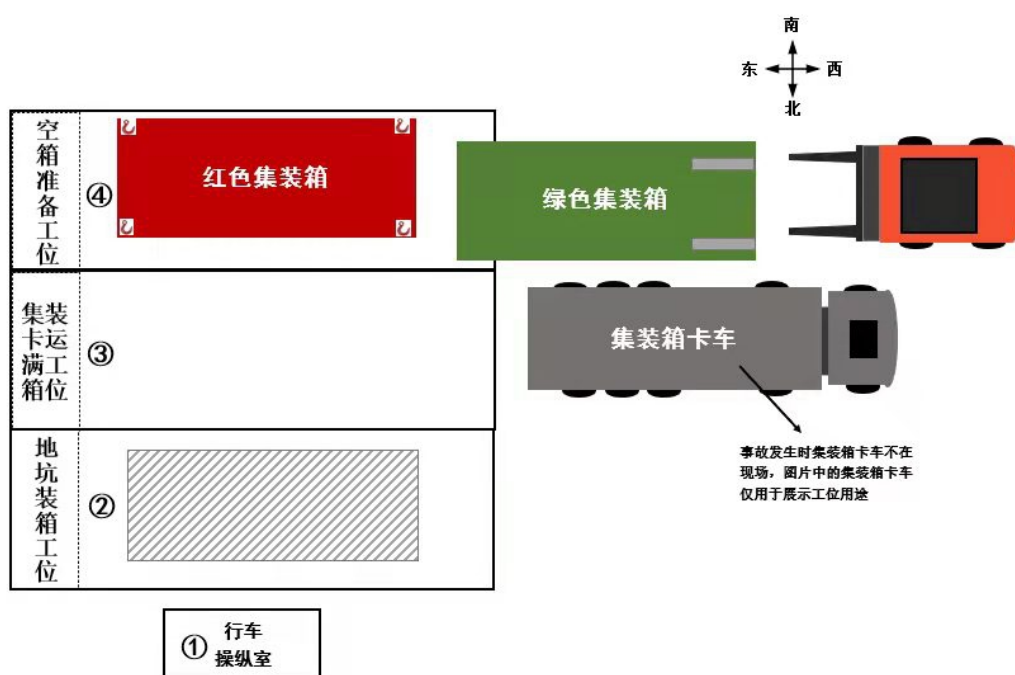
图 6 地坑行车式装箱平台鸟瞰图

事发时，新航线物流公司地坑行车式装箱平台的作业流程为：集卡车自码头前沿取完空集装箱，运送至地坑行车式装箱平台西侧空旷区域，叉车从集卡车侧面叉取空箱至地面，然后叉车绕至集装箱西侧落下插刀，平推空集装箱至空箱准备工位，工班人员挂好集装箱 4 个挂钩，行车司机吊运空箱至地坑装箱工位，装载机司机装满集装箱，集卡车到满箱装运工位，行车司机吊起地坑装满的集装箱至集卡车上，集卡车运走（见图 6 地坑行车式装箱平台鸟瞰图）。

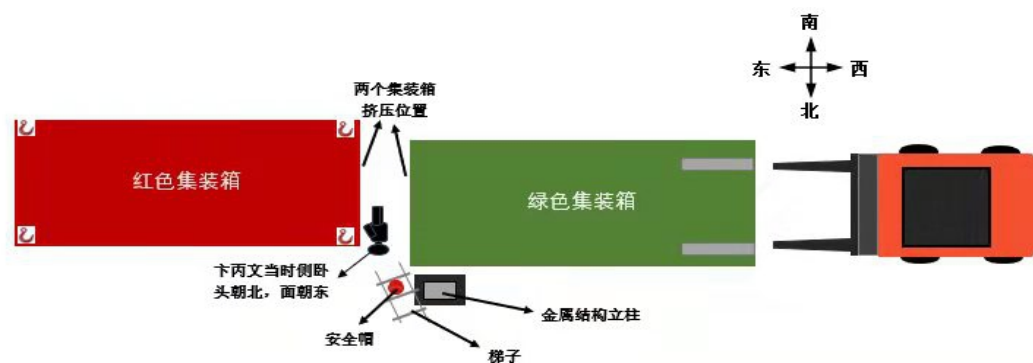
图 5 事故现场示意图

经调查，卞丙文于 2021 年 10 月 9 日入职日照新航线物流公司。10 月 20 日 7:00 左右，新航线物流公司甲班班长梁延辉安排行车操作工张善鑫、叉车司机牟涛、工班人员李洪伟和卞丙文到地坑行车式装箱平台进行装箱作业。17:30 左右，工班人员李洪伟和卞丙文，在空箱准备位置进行集装箱挂钩作业。李洪伟负责红色集装箱东部两个挂钩，卞丙文负责西部两个挂钩。李洪伟先挂完东部北侧挂钩，此时卞丙文在集装箱西端南面挂钩。李洪伟挂完北侧挂钩后，绕至东部南侧挂钩，挂完后撤离到两套地坑行车式装箱平台之间的安全区域。此时，叉车司机牟涛鸣笛两次，时间间隔 10 秒左右，并用叉车推绿色空集装箱进空箱准备工位。约 17:34 分，李洪伟听见一声撞击，随后绕至红色集装箱北侧查看，发现卞丙文脚踩铝合金梯子站在红色集装箱西端北面，被红色和绿色集装箱挤压，随后跑到叉车前大声喊叉车司机牟涛，说卞丙文被挤到了。牟涛操作叉车使绿色集装箱往后退了约 1 米。牟涛下车后发现卞丙文连同脚下的铝合金梯子，倒在两个集装箱中间北侧的地面上，头朝北面朝东（见图 7 事故现场示意图）。

事故调查组经人员询问、现场勘查并结合医院诊断证明，综合分析认定事故的直接原因为：卞丙文违章作业，在集装箱端部进行挂钩作业，违反公司操作规程<sup>①</sup>。叉车司机牟涛未按规定通过有关部门考核合格取得相关操作证书<sup>②</sup>；在集装箱超长超高视线受阻的情况下，未倒车或由向导引导行驶<sup>③</sup>；叉车起步时未按规定观察<sup>④</sup>，违章作业，将正在集装箱端部违规挂钩作业的卞丙

文挤压在两箱之间，造成卞丙文死亡，是事故发生的直接原因。

（一）严格落实安全生产企业主体责任。日照新航线物流有限公司要深刻吸取事故教训。一是要建立健全并落实全员安全生产责任制，建立健全并落实安全管理制度和安全操作规程。二是要组织制定并实施本单位的安全教育培训计划，特种作业人员必须按照国家有关规定经专门的安全作业培训，取得相应的资格，方可上岗作业。三是加强现场作业安全管理。严格按照叉车操作规程进行操作，正确使用叉车。四是发动全员参与，重新组织对作业现场进行风险排查、辨识，制定有针对性、可行性的安全管控措施，定期组织进行隐患排查治理。日照港集团及下属二级单位，要严格按照法律法规的规定要求，强化对相关方单位安全生产工作统一协调、管理，定期进行安全检查，发现安全问题的，应当及时督促整改。
