## **“10·17”北京市张家湾建筑有限公司 一般生产安全事故调查报告**

2021 年 10 月 17 日上午 6 时许，平谷区第二小学综合楼建设工程施工工地发生一起高处坠落事故，造成一名工人死亡。

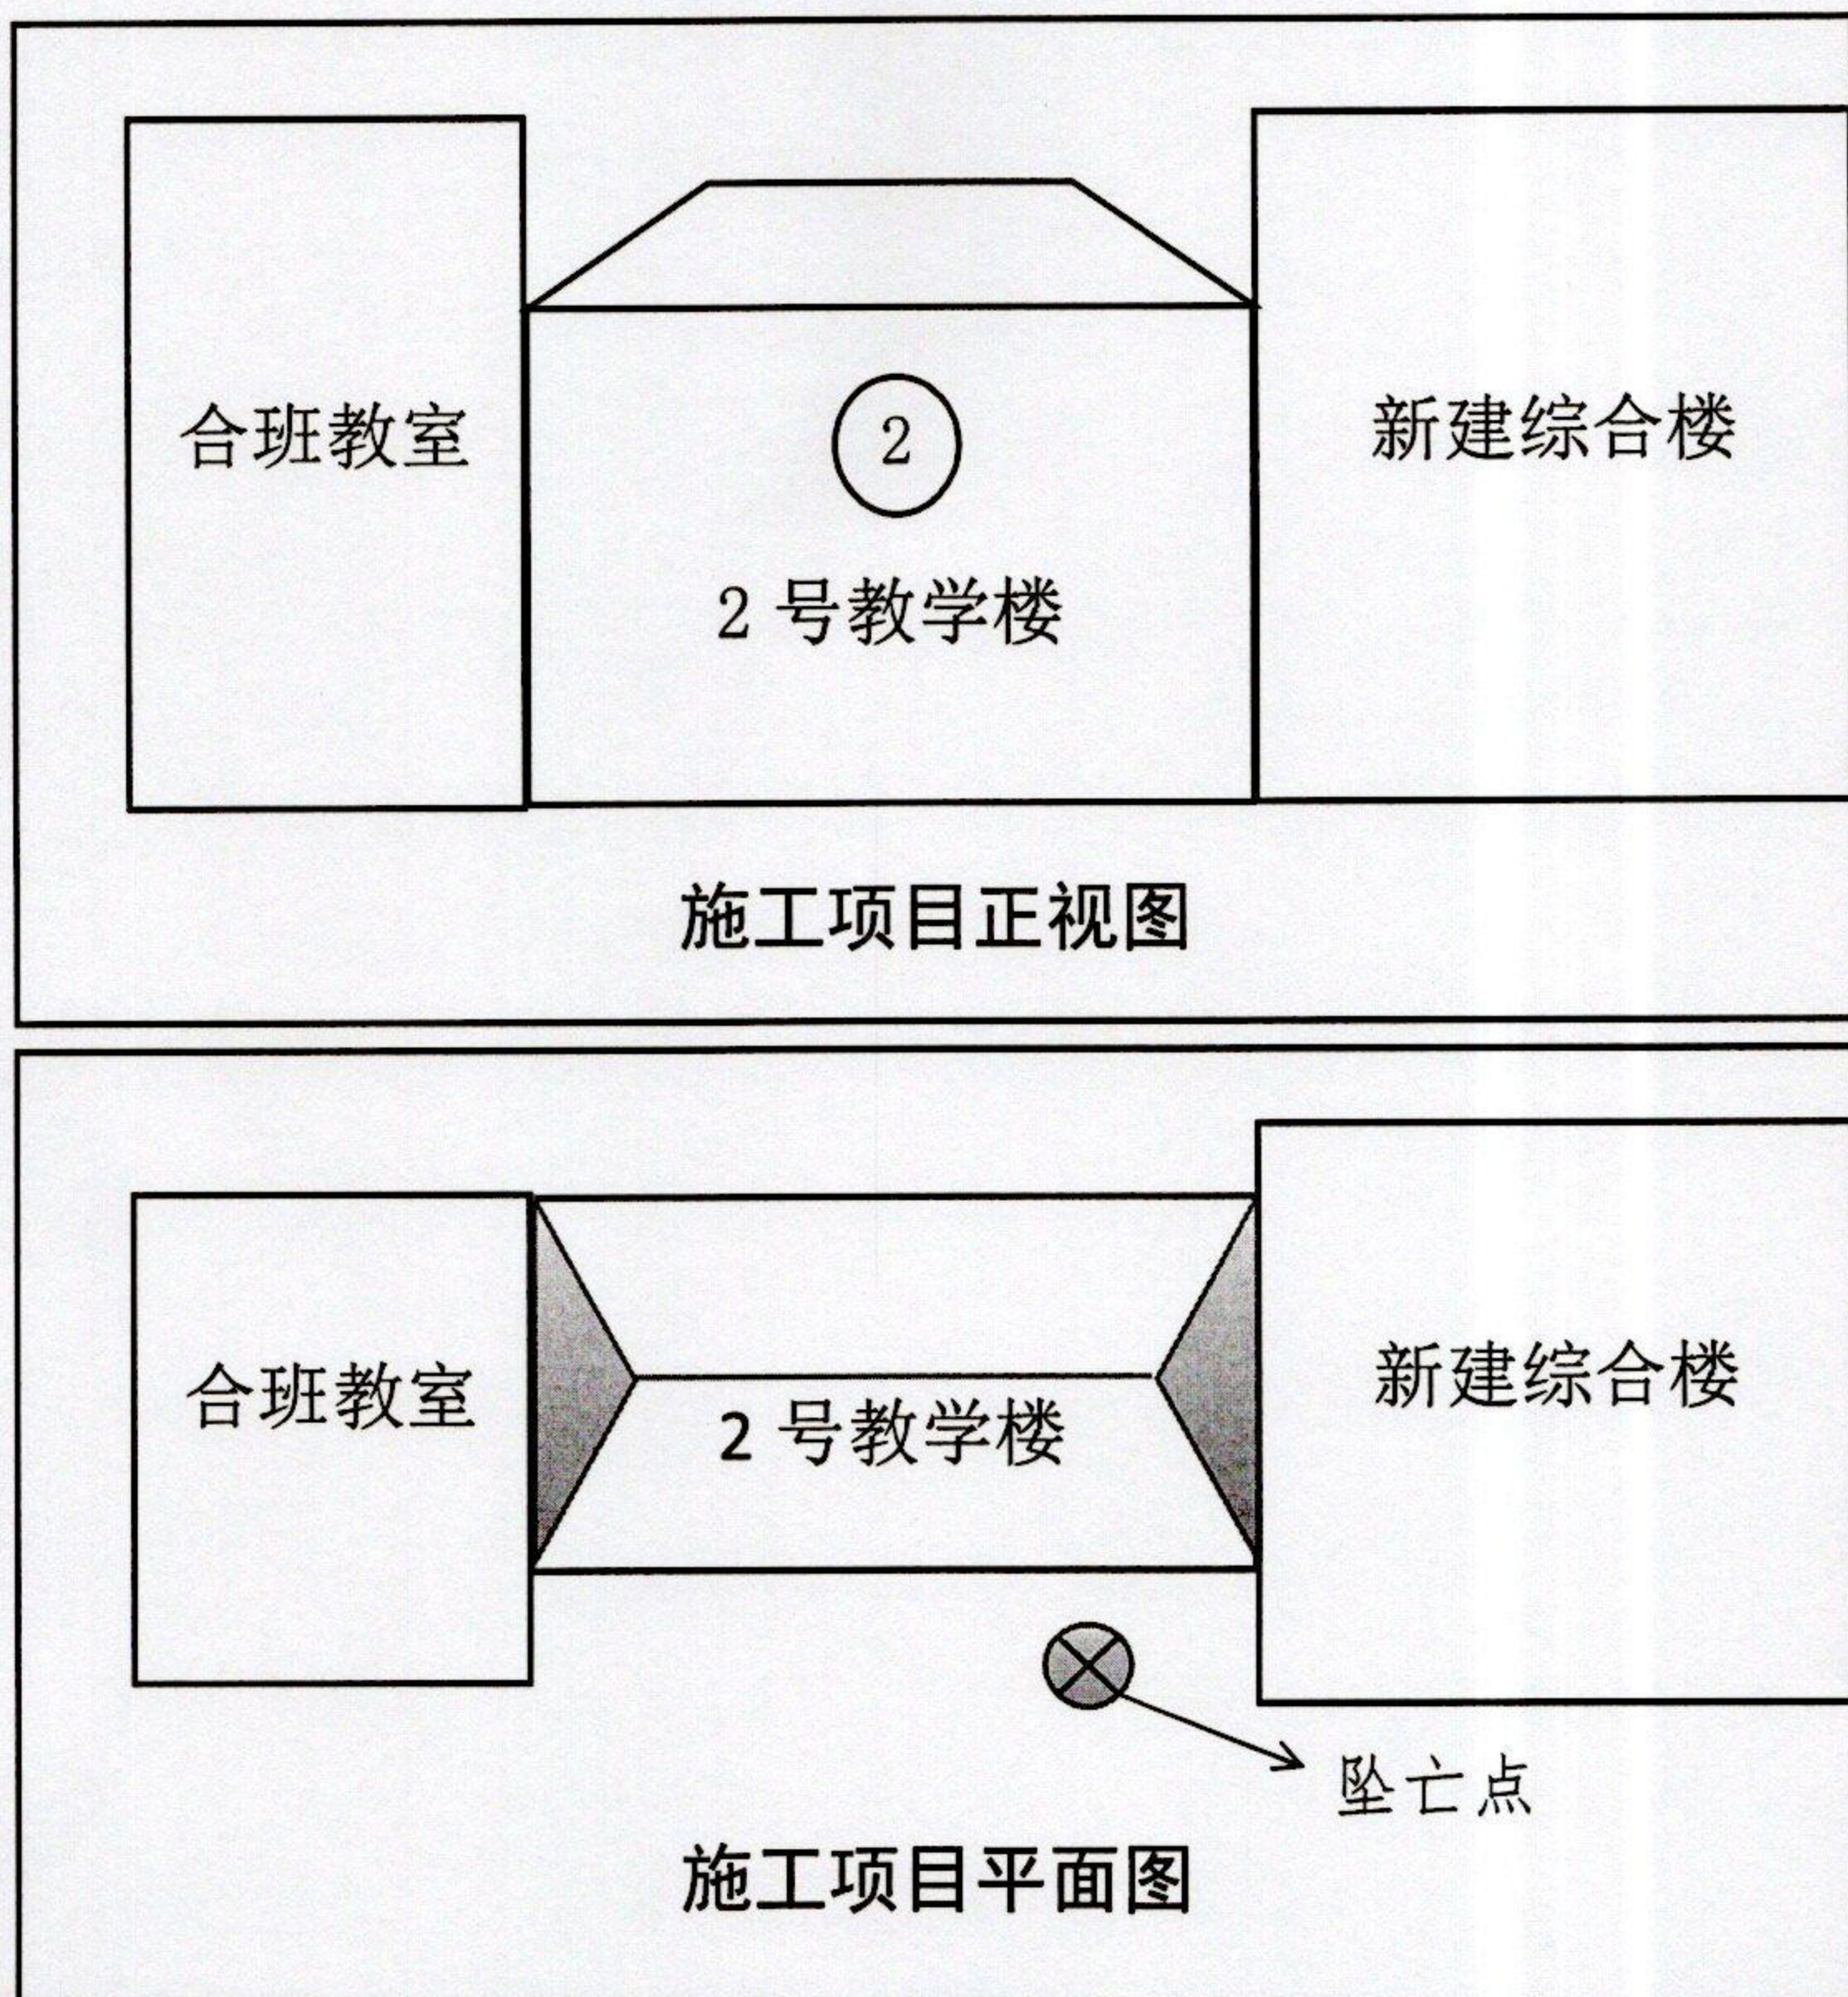
原 2 号教学楼正楼为彩钢瓦顶棚，单檐庑殿顶造型；东侧合班教室楼顶为平顶结构，楼顶无出入口；与原 2 号教学楼相连的新建综合楼东侧楼顶为平顶结构，所有楼高均为 3 层。死者李某某自综合楼东侧楼顶穿越原 2 号教学楼正脊到合班教室楼顶过程中，自前坡西侧 4 米处滑落至地面。坠落地点距离原 2 号教学楼北墙 3 米，距离新建综合楼东墙 5 米。（图示如下）

北京中润恒基建筑工程有限公司工人李某某安全意识淡薄，按照班组长赵某某要求，在没有任何安全措施的情况下，自综合楼东侧楼顶穿越原 2 号教学楼正脊到合班教室楼顶过程中，自前坡滑落至地面，是导致事故发生的直接原因。

（一）由区住建委责令北京市张家湾建筑有限公司平谷区第二小学综合楼建设工程项目停工整改，北京市张家湾建筑有限公司要组织相关单位开展全面的安全隐患排查治理，切实消除各类安全隐患，经区住建委验收批准后方可复工。
