# 万江街道 2021 年“8·31”一般坍塌事故 调查报告

万江街道 2021 年“8·31”一般坍塌事故调查组

2021 年 11 月

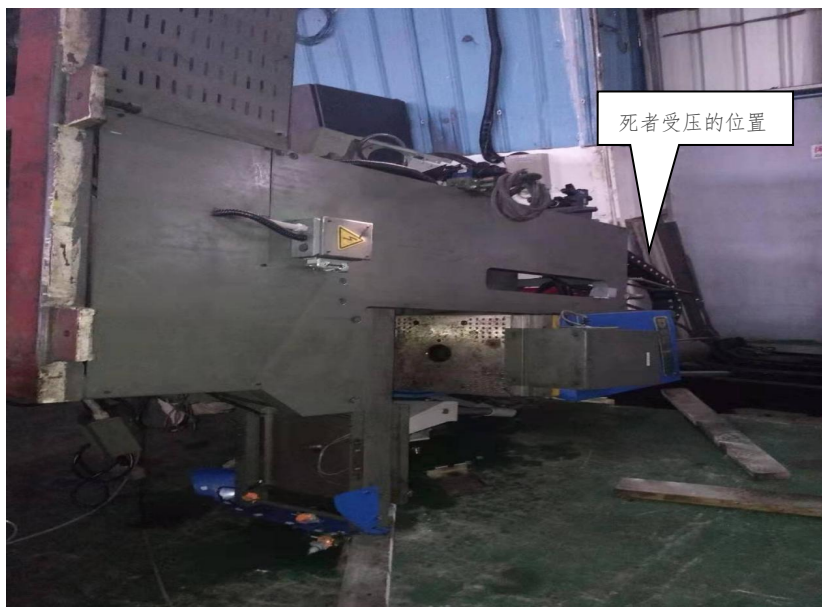
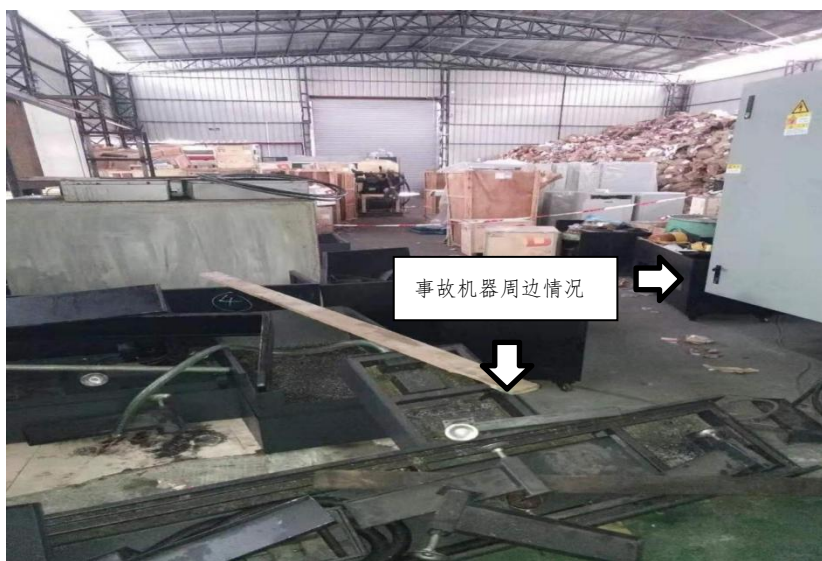
放了较多的设备和配件，坍塌的德科摩压机顶部处为死者刘政青受压的位置。

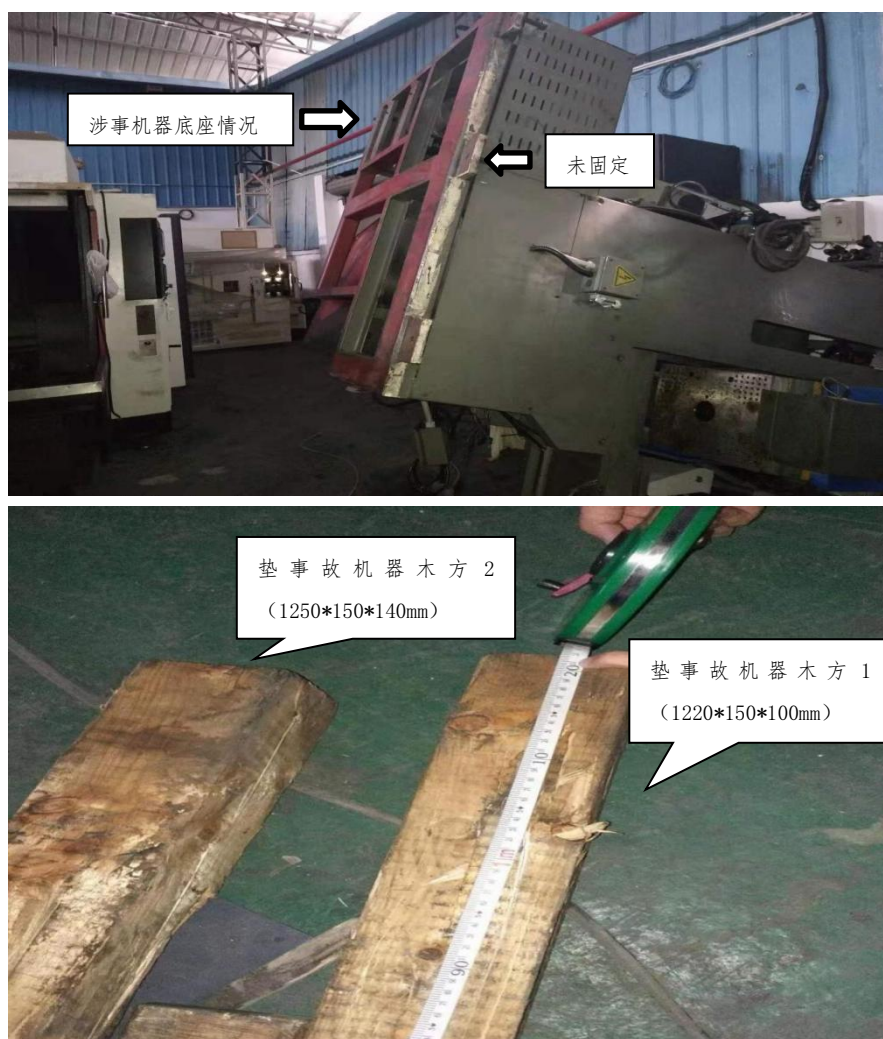
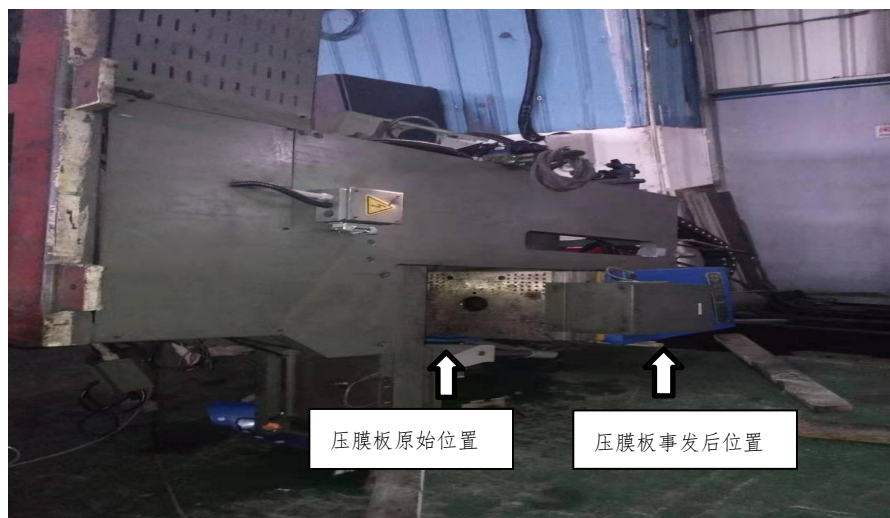
求送厂维修，已经放置厂房一段时间，期间交由周健和刘政青负责维修。机器坍塌前底座未固定，仅垫有 2 个木方（木方 1 长 1220mm、宽 150mm、高 100mm，木方 2 长 1250mm、宽 150mm、高 140mm）；坍塌后机器的压膜板部件处于事发后位置（见图）。

况分析事故原因：涉事德科摩压机未进行落地加固等防倾倒措施且垫在机器底座的方木高度不一致，导致基础不平重心稍向前倾。机器调试时随着压膜板（重约总机器的 1/3）不断上升，机器重心随之向前。当压膜板上升到一定高度时，机器重心失去平衡发生倾倒，压住正在前方调试作业的死者刘政青。

（一）盛世一同公司要深刻吸取事故教训，严格落实企业安全生产主体责任，对作业人员进行安全生产教育和培训，如实记录安全生产教育和培训情况；采取技术、管理措施，加强对机械设备的安全管理，对本单位开展全面的事故隐患排查，及时消除事故隐患，防范类似事故再次发生。
