# **三亚崖州湾科技城南繁科技城区域 集中供冷项目 1 号能源站 “4.3” 较大火灾事故调查报告**

**三亚市 “4.3” 较大火灾事故调查组**

**2024 年 4 月 26 日**

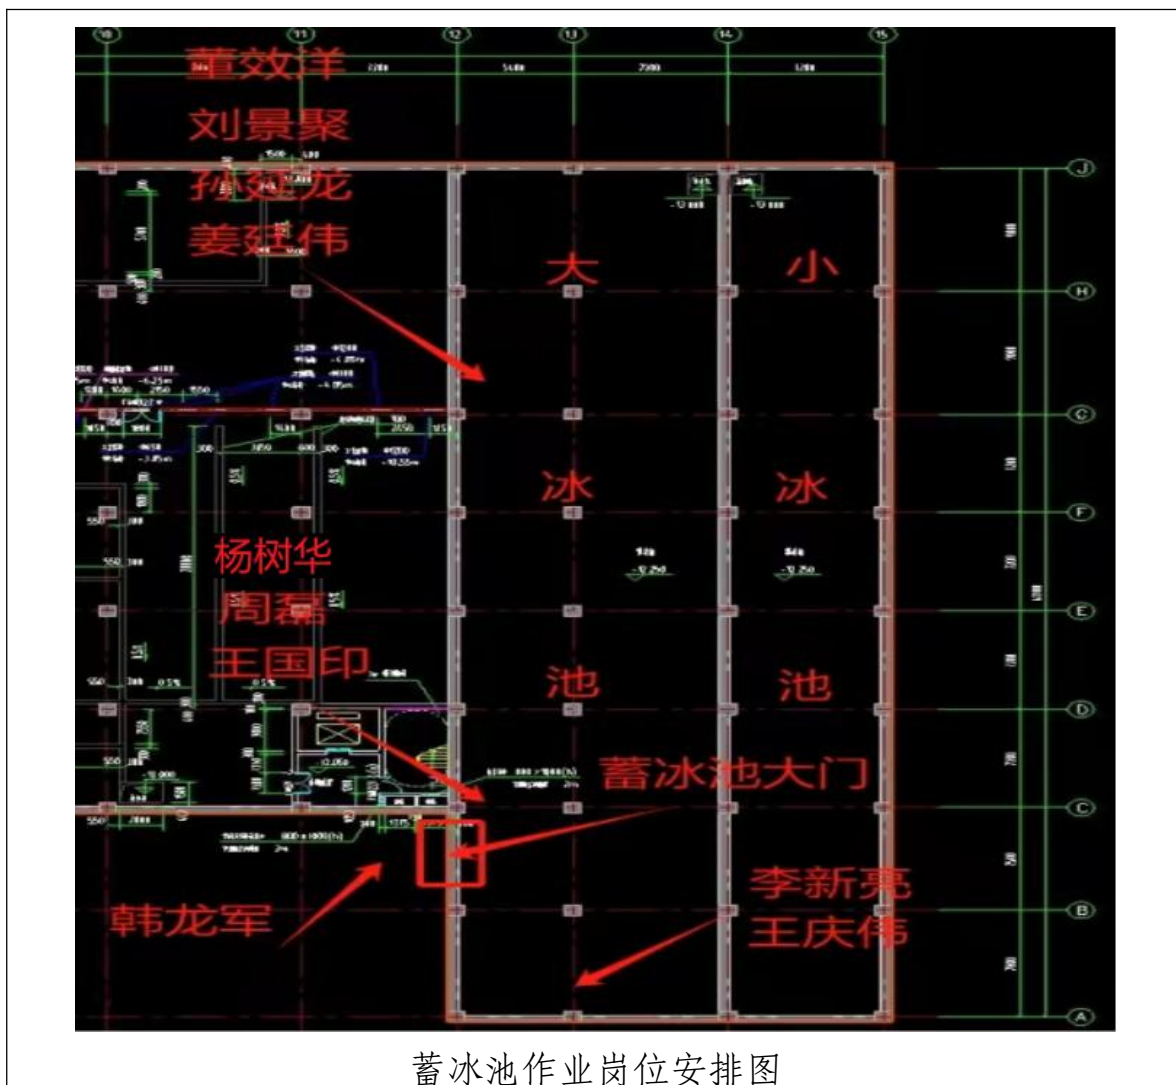
早上 7 时，三亚丰森劳务公司集中供冷项目 1 号能源站现场负责人崔玉良安排王庆伟、周磊、董效洋、刘景聚、杨树华、王国印、李某某、孙某某、姜某某 9 人进入蓄冰池开展修复作业，现场 9 人共分成三个工作组：李某某、王庆伟一组在蓄冰池一里侧作业；周磊、王国印、杨树华一组在蓄冰池入口左侧作业；孙某某、姜某某、董效洋、刘景聚一组在蓄冰池的另一里侧作业。

现场安排的各岗作业部位如图所示。崔玉良事后笔录显示，其安排工作要点是三个工作组共三个动火点，每个工作组分别安排有至少一名焊工动火，一名普工辅助作业，周磊、李某某、孙某某、姜某某 4 人作为焊工安排动火作业，采用氧气乙炔切割，手工电弧焊焊接修复加固蓄冰池侧板。

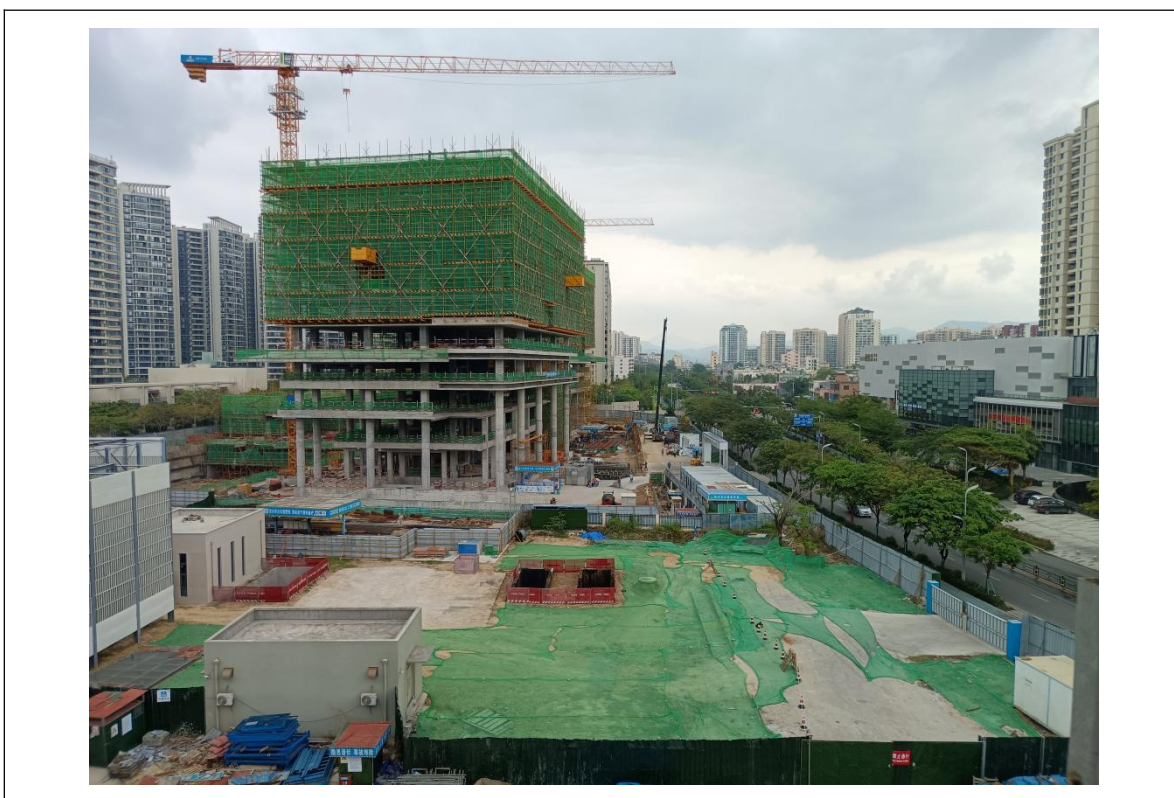
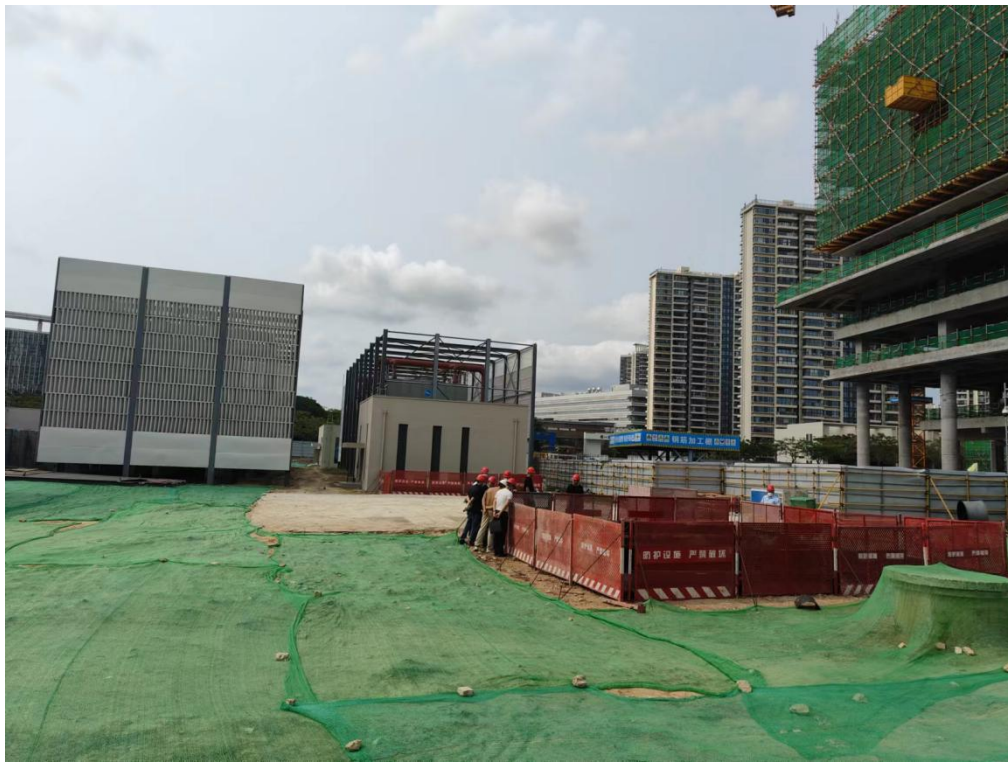
三亚崖州湾南繁科技城区域集中供冷项目 1 号能源站外景图

2. 事故发生部位：火灾事故发生在 1 号能源站蓄冰池，位于项目东南侧。

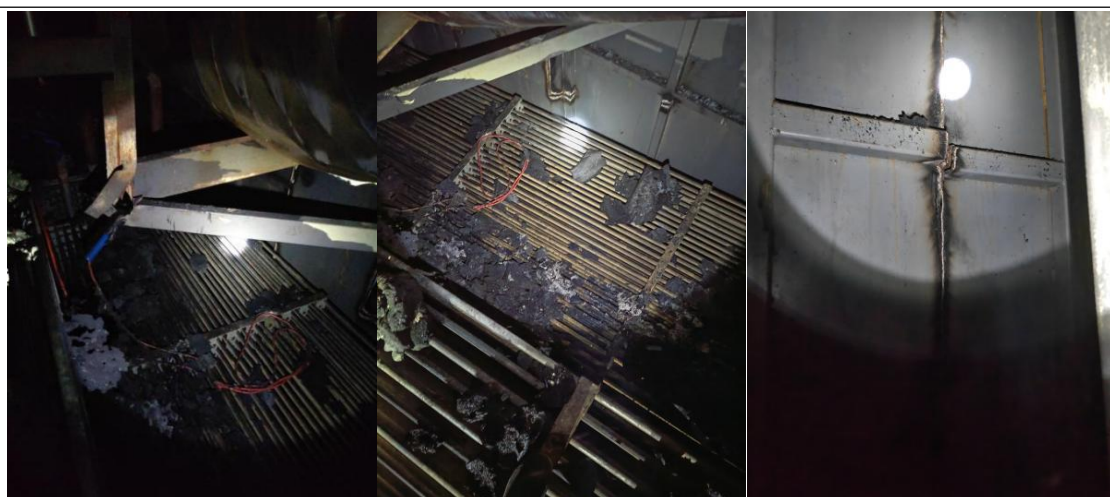
图 3.2 事发后蓄冰池内部情况 - 盘管与侧壁

**2. 起火部位。**根据周磊、王国印、杨树华、王庆伟等人现场指认，蓄冰池出入口西北侧墙面最先起火；经现场勘验，出入口西北侧墙面聚氨酯泡沫塑料等材料烧损及烟熏痕迹较其他区域严重，西北侧的不锈钢管道变色痕迹较其他区域严重，顶部保温材料脱落较其他区域严重，综合分析认定起火部位位于蓄冰池出入口西北侧墙面。

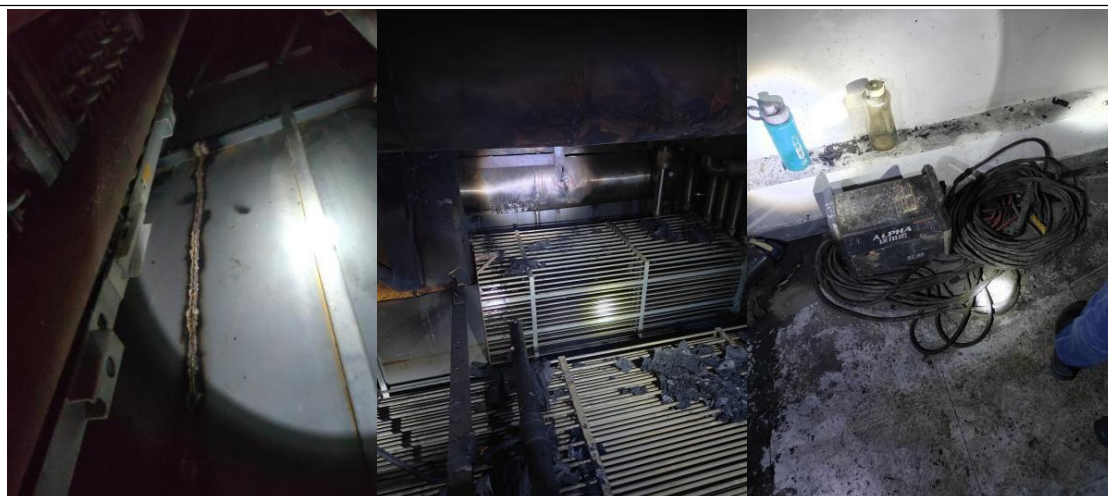
图 3.3 事发后蓄冰池内部情况 - 侧壁与焊机

**4. 起火原因。**根据周磊、王国印、杨树华、王庆伟、韩龙军等询问笔录及现场指认，周磊现场作业焊点上方起火；现场在马道上提取了电焊工周磊使用的焊机、打火机等工具，在起火点处提取电焊工周磊使用的焊把；经现场勘验，起火点处钢板存在热切割及电弧焊接熔痕，靠近安全出口西侧钢板与钢柱存在焊接熔

痕，综合分析认定起火原因为电焊作业引燃周围聚脲防水层和聚氨酯泡沫塑料保温层可燃物引发本起火灾。

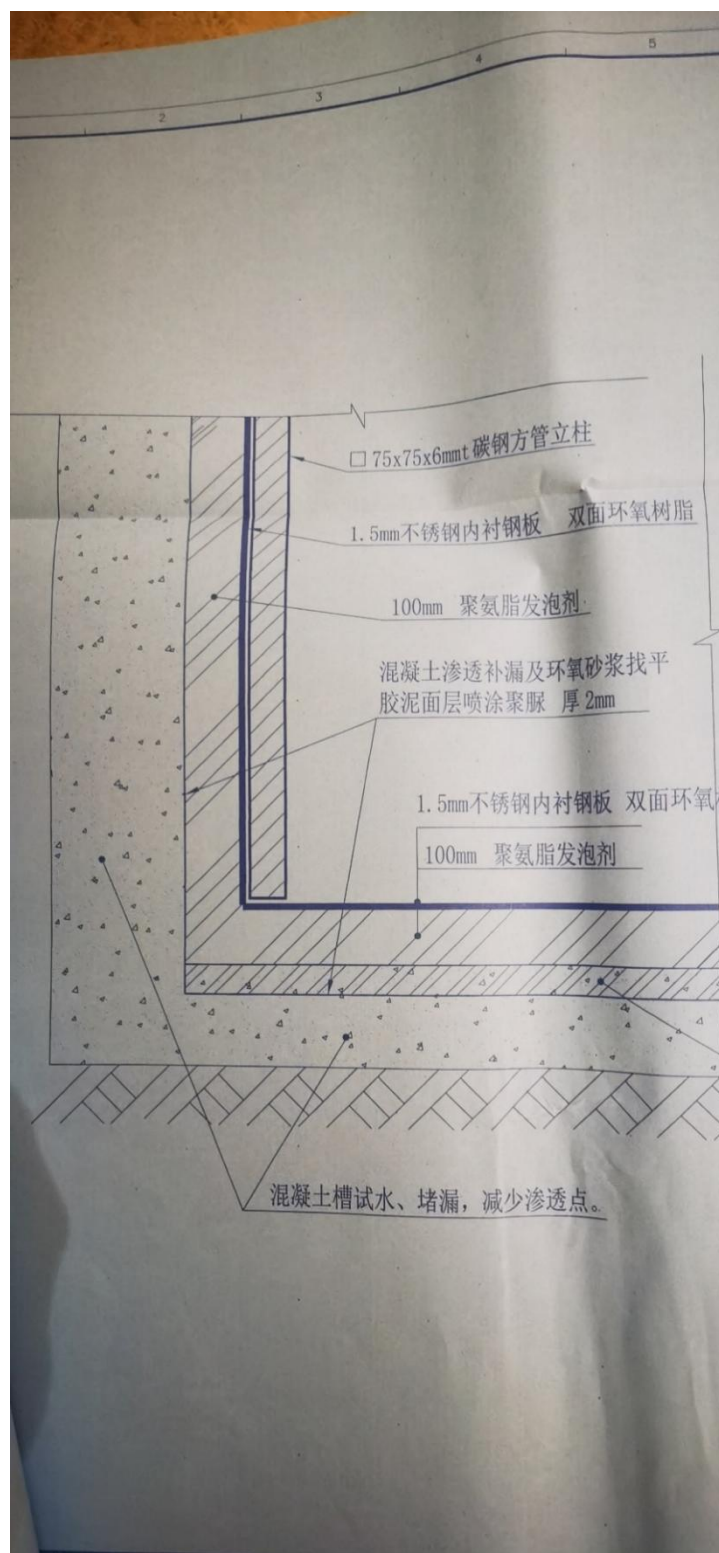
图 3.5 蓄冰池侧壁与混凝土墙壁之间的保温材料

联合试运行单位共同讨论，但该方案未能针对蓄冰池侧板维修中存在有限空间、高处作业、动火作业、临时用电等交叉作业复合风险，特别对蓄冰池侧板外表面与混凝土墙面之间存在 102mm 厚聚脲+聚氨酯泡沫塑料保温材料在蓄冰池侧板氧气乙炔切割、手工电弧焊条件下的火灾危险性未能得到辨识，故未能提出有效的安全管理与安全技术措施管控有限空间内动火作业风险。

3. 蓄冰池平面、空间情况：蓄冰池为全地下建筑，建筑总高度为 5.7m，室内外高差为 0.3m，建筑总长度为 104.4m，总宽度为 62.1m。蓄冰池内蓄水部分上方为钢马道，蓄冰池盘管设备分布在钢马道下方，成田字形分布，设备间距不均，宽处 1.7m，窄处 0.11m，部分区域受立柱影响，仅 0.4m。设备上方空间安装了各类管道。蓄冰池内安装了 44 台板式融冰换热器。蓄冰池墙体由内到外材料依次为混凝土墙体、2mm 聚脲防水材料、100mm 聚氨酯泡沫塑料保温材料、6mm 钢板，墙面四周钢板未覆盖到顶，顶部向下距钢板上沿高度 3m 区域范围墙体由内到外材料依次为混凝土墙体、2mm 聚脲防水材料、100mm 聚氨酯泡沫保温材料。

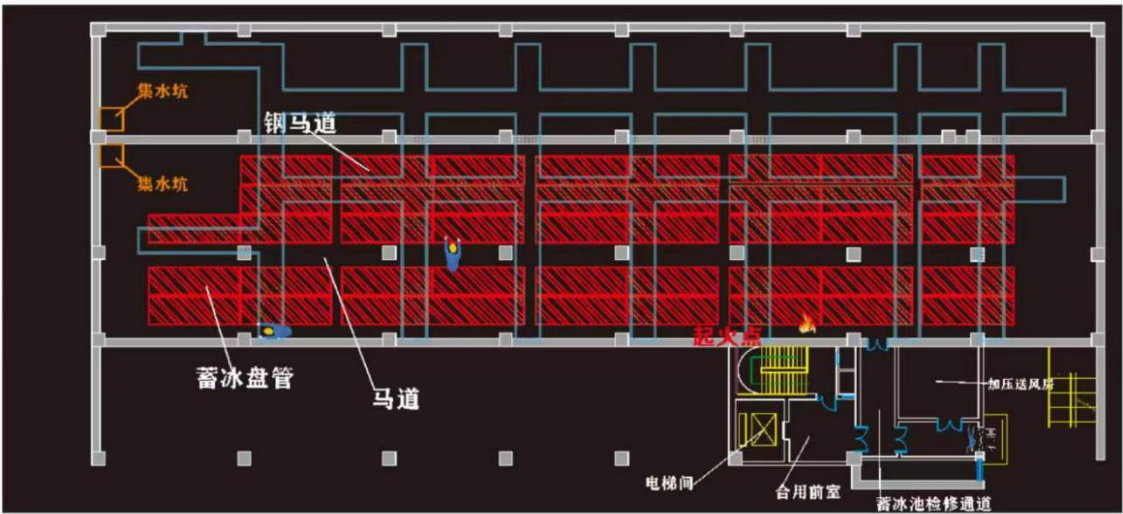
**三亚市崖州区南繁科技城集中供冷项目1号能源站**  
**“4·3”火灾现场平面图**

**3. 起火点。**根据周磊现场指认并结合火场形态分析，起火当时其正在对距出入口 1.4m、距顶部 3.0m 处加固钢架进行电焊作业，电焊区域上方出现明火；经现场勘验，出入口门从距出入口 1.4m、距顶部 3.0m 处向外侧由低向高有明显 V 形电弧熔痕，焊点上部无钢板覆盖墙面聚氨酯泡沫塑料保温材料、聚脲防水材料烧损痕迹呈由低向高、朝向出入口的 V 字形态，综合火场形态分析认定起火点位于北侧距出入口 1.4m、距顶部 3.0m 处焊点上方墙面 0.3m 范围内。
