## 三亚珠江花园酒店“6·25”触电死亡事故 调查报告

2022年6月25日15时40分左右，在三亚珠江花园酒店改造项目机电安装工程施工过程中发生一起工人触电死亡事故，造成直接经济损失175万元。

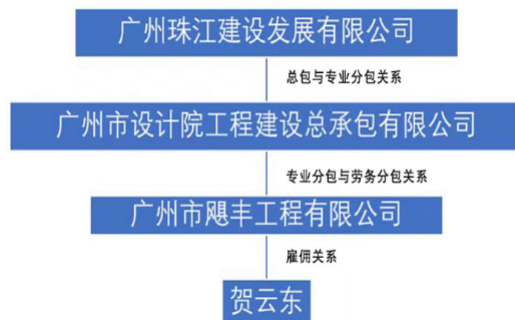
- 1.事故现场配电柜为消防水泵总电源柜，事发后已从配电房切断电源，该配电柜无电源；
- 2.该配电柜主、备电源有一个开关处于吸合状态，按电气设计原理，如配电房配电柜给该配电柜送电，则该配电柜内总开关至分断器之间导体应有电源；
- 3.事故现场从配电房给该配电柜通电后，测量该配电柜内总开关至分断器之间导体均有220V左右电压；
- 4.事故发生时，贺云东工作内容为固定配电柜内电源线，配电柜上端电源线已固定好，接着固定下端电源线，在下端电源线附近有一电气接点有打火烧焦现象，通电后有220V电压，疑为触电极点；
- 5.经检测，该配电柜内各电气设备绝缘值良好；
- 6.经确认，贺云东无特种作业操作证；
- 7.合同关系：广州珠江建设发展有限公司与广州市设计院工程建设总承包有限公司签订有机电安装工程专业分包合同，广州市设计院工程建设总承包有限公司与广州市飓丰工程有限公司签订有建筑工程施工劳务分包合同，广州市飓丰工程有限公司与贺云东签订《劳动合同》。

详细情况见下图：

贺云东作为电气作业人员，无特种作业操作证，在固定配电柜内电源线时误触到边上已通电的导体，是造成本次事故的直接原因。

1. 在配电柜内作业时该配电柜未停电；

2. 作业时现场无监护人员；

3. 事故发生配电柜受地形影响，柜门不能完全开启（门的开启角度不应小于120度），导致作业面或检修面狭小；

4. 现场工人发现死者触电后，未第一时间切断电源；
