三门峡现代服务业开发区市政管网 养护维修工程“6·11”较大坍塌事故调查报告

2023年6月11日20时10分，三门峡现代服务业开发区中心大道与苍龙东路交叉口市政管网养护维修工程作业过程中发生一起较大坍塌事故，造成4人死亡，直接经济损失约343.148万元。

经调查认定：三门峡现代服务业开发区市政管网养护维修工程“6·11”坍塌事故是未严格按照相关施工规范进行施工，施工人员违章指挥、违规作业、盲目蛮干造成基坑边坡失稳坍塌，

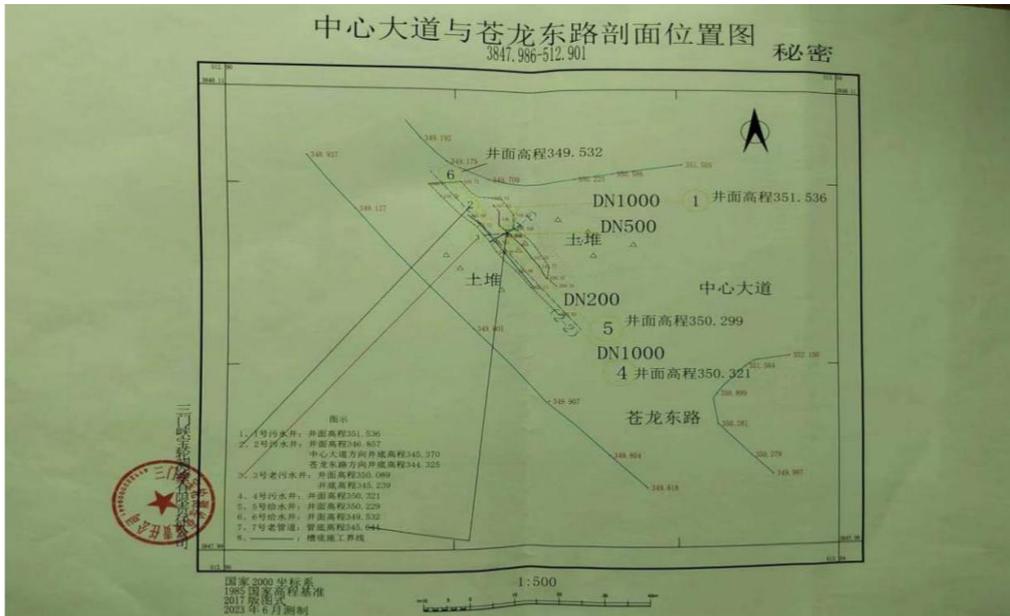
图 1 事故发生位置（苍龙路与中心大交汇处）现状平面图及高程点

测绘证明事故后现场各参照物高程点（图 1），用于分析基坑（槽）深度、计算基坑（槽）放坡系数。总深度为 5.1 米（一级平台上 1 米，平台下 4.1 米），东侧事故坍塌面实际放坡比例为 1:0.31。

1、1 号污水井井面高程 351.536

2、2 号污水井井面高程 346.857；中心大道方向井底高程：345.370；苍龙东路方向井底高程：344.325

3、3 号老污水井井面高程：350.089；井底高程：345.239

4、4 号污水井井面高程：350.321

5、5 号给水井井面高程：350.229

6、6 号给水井井面高程：349.532

7、7 号老污水管道：管底高程：345.644

8、槽底高程：345.099
