## 上海吉轮船务有限公司 “9.29”起重伤害死亡事故调查报告

2020年9月29日10时20分左右，在高桥镇江心沙路21号中交上海航道装备工业有限公司场地上，发生一起起重伤害事故，造成一人死亡，一人受伤。

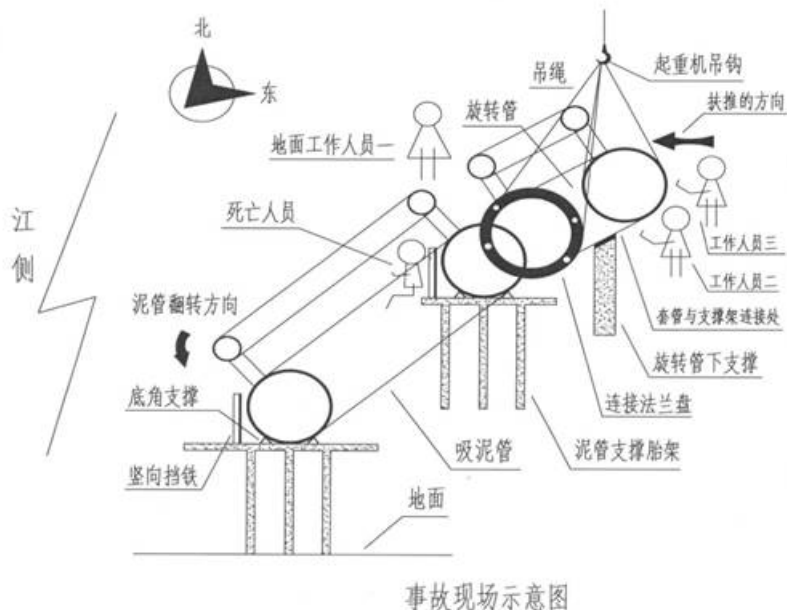
图1：现场示意图

1. 事故发生地点位于江心沙路21号南侧新海牛轮耙臂管拆卸工地，现场示意图如下：

现场监控视频显示，孟祥福事发时坐于吸泥管上部，其中第五管段为旋转管，重约6吨，第六管段为吸泥管，重约8吨，起重机起吊支撑着旋转管，旋转管与吸泥管间见明显错位，旋转管两侧见工作人员，且右侧人员推扶旋转管端见明显位移，瞬间吸泥管从支撑胎架上翻转落至地面。（详见图1）

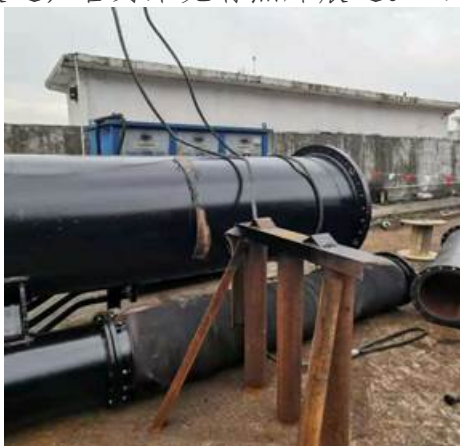
2. 事发吸泥管身见明显碰擦痕迹，管身未见有点焊痕迹。（详见图2）

图2：吸泥管身摩擦痕迹

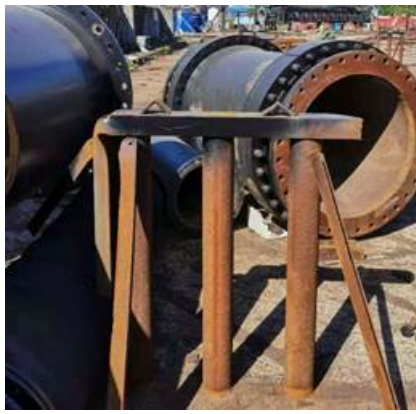
3. 支撑吸泥管胎架上部底角支撑表面有见明显擦痕，胎架上竖向挡铁向吸泥管翻转方向折弯（详见图3）。

图3：竖向挡铁

（1）吸泥管在安装后应有可靠固定支撑，吸泥管支撑由胎架进行，按现场胎架形状、吸泥管形状建模计算，吸泥管结构偏置，重心也偏置，但重心尚在胎架上部两个底角支撑范围内，故吸泥管在稳定状态下，不会发生移动；胎架上设置有竖向挡铁，若吸泥管发生翻转，竖向挡铁作用有限。

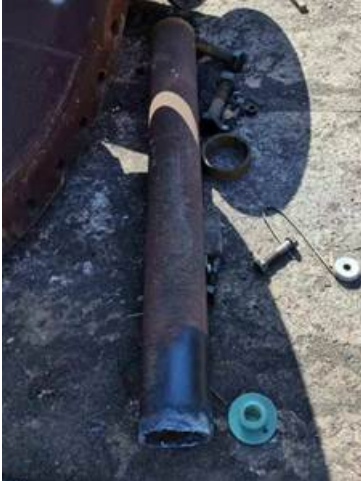
图4：旋转管支撑

4. 旋转接头套管管身见圆形焊缝新切割痕迹，旁见一头新切割的钢管，两者焊缝匹配。（详见图4、图5）

（2）旋转管在安装后用钢管焊接在旋转管套管上并与地面埋件固定，起到固定支撑旋转管的作用，现场见该支撑钢管处于被切割放置地面，能确认吸泥管旋转接头拆卸时旋转管固定支撑已被拆除，此时旋转管重心偏置，给连接在一起的吸泥管侧向力。

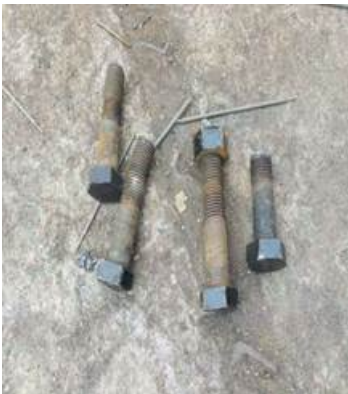
图6：连接螺栓

5. 事发处地面见多个连接螺栓，其中一个螺栓断裂（详见图6），旋转管接头法兰盘上多处螺栓孔见螺栓连接痕迹（详见图7）。

（3）吸泥管与旋转接头拆卸时，法兰盘连接螺栓拆卸到最后一个时，吸泥管发生翻转，致使最后一个螺栓断裂。
