上海宝山宝钢股份冷轧厂 “2·24”机械伤害事故调查报告

2023年2月24日17时22分,在位于上海市宝山区的宝山钢铁股份有限公司(以下简称宝钢股份)冷轧厂四冷轧分厂C009作业区C209彩涂机组化学辊涂机区域发生一起机械伤害事故,造成1人死亡,直接经济损失约198.6万元。

经调查认定,上海宝山宝钢股份冷轧厂“2·24”机械伤害事故是一起生产安全责任事故。

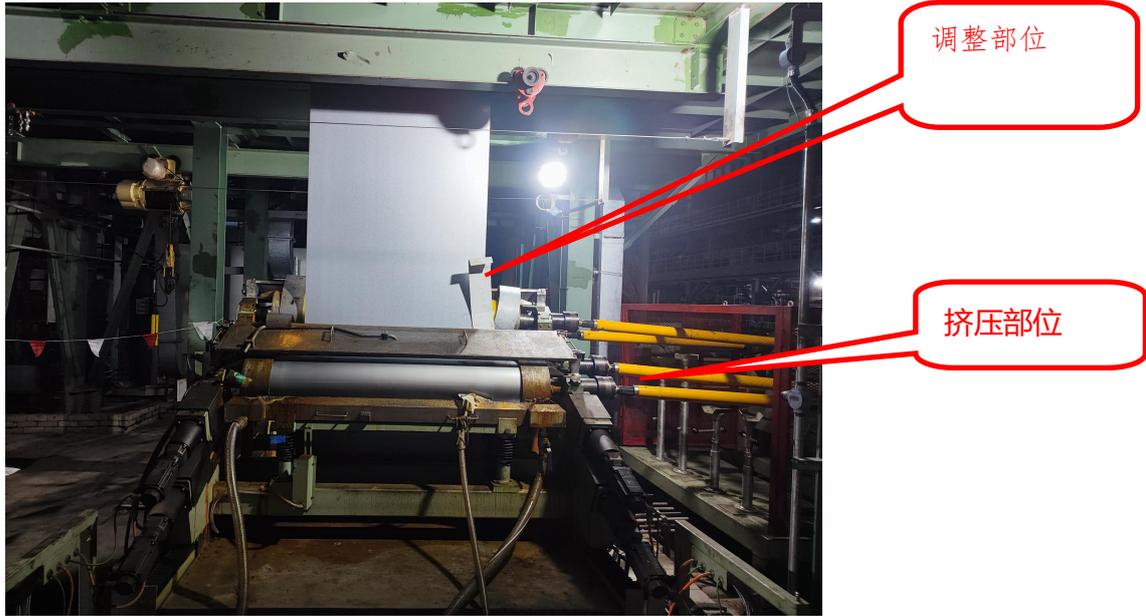
图 2 事故现场示意图

1. 事故发生区域为四冷轧分厂C209彩涂机组化学辊涂机传动轴近操作侧（西侧）位置；下涂层头防溅挡板脱出。（见图2）

作业人员违反《安全禁令》^[2]《岗位规程》^[3]《冷轧厂自力项目安全管理规定》^[4]等安全生产规章制度和安全操作规程，在未落实停电挂牌的情况下进入化学辊涂机红色隔离防护区域；违反《冷轧厂标准化作业禁令》^[5]，在化学辊涂机运行时靠近转动的传动轴处理防溅挡板异常，衣物接触传动轴后被带入，导致事故发生。

宝钢股份要认真开展风险辨识管控和隐患排查治理工作，排查安全防护的有效性，提高本质安全，结合作业现场实际情况，探索通过技术手段发现、提醒、防范违规违章行为的措施方法，并确保现场安全管控措施得到贯彻落实。

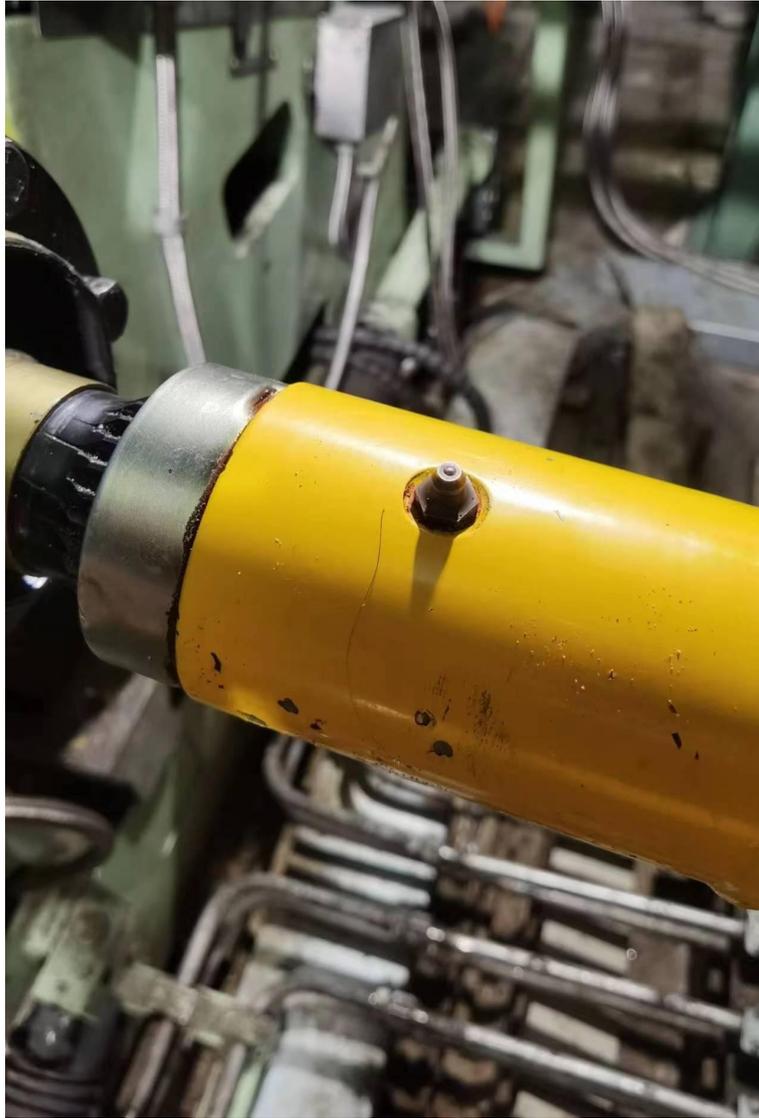
图 3 花键轴与传动中间轴连接处

2. 该位置有 4 根传动轴，其东端均有凸起的加油嘴，最北侧的传动轴加油嘴周围残留毛发及部分血迹。（见图 3）

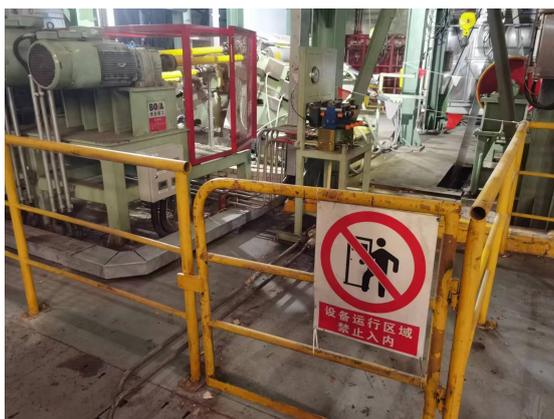
图 4 化学辊涂机外层黄色安全栏杆及安全警示标识

外层安全防护采用黄色安全栏杆，高 1.05m，分三层、每层高约 0.35m，覆盖化学辊涂机及其周围区域，入口位置设置有“设备运行区域禁止入内”安全警示标识。（见图 4）

常；化学辊涂机现场安全防护隔离设施，安全栏杆、网罩等完好、无损坏，内外两层安全防护满足《生产设备安全卫生设计总则》（GB5083-1999）以及《安全色》（GB2893-2008）规定。

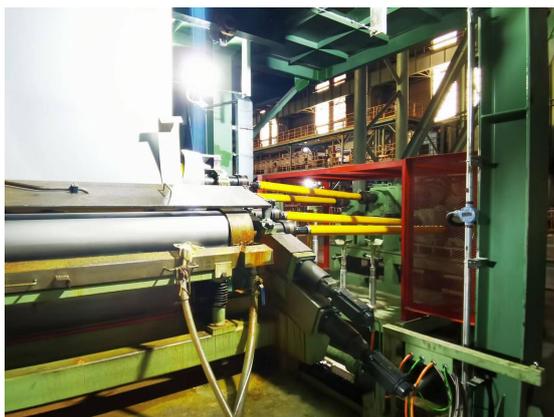
图 5 化涂机传动轴旋转区域封闭图

内层安全防护采用固定式安全网罩加配安全门的方式，标识色为红色，设置于化学辊涂机传动装置周围，与钢结构立柱相连，以铰链链接、设置有插销，可与钢结构立柱形成对设备传动装置旋转区域的封闭状态。（见图 5）
