上海市宝轻劳动服务有限公司 “12·20”机械伤害一般事故调查报告

经调查认定,上海市宝轻劳动服务有限公司“12·20”机械伤害一般事故是一起生产安全责任事故。

“12·20”机械伤害一般事故调查组

2022年9月15日

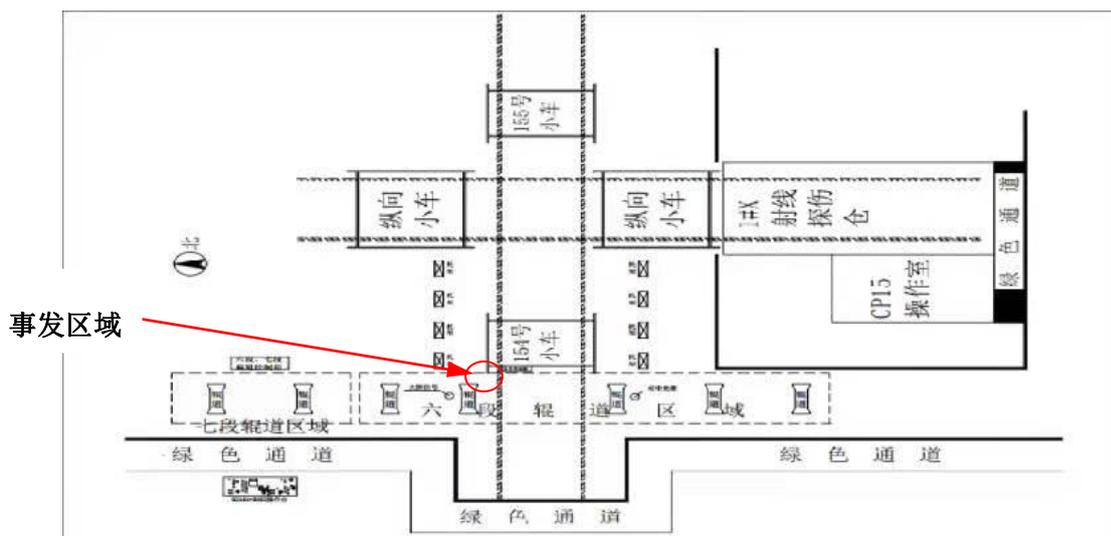
(图 1：事故现场方位图)

1. 事故发生地点位于钢管条钢事业部焊管厂 1 号 X 射线探伤区域入口辊道处，154 号横移小车活动区域（见图 1）。

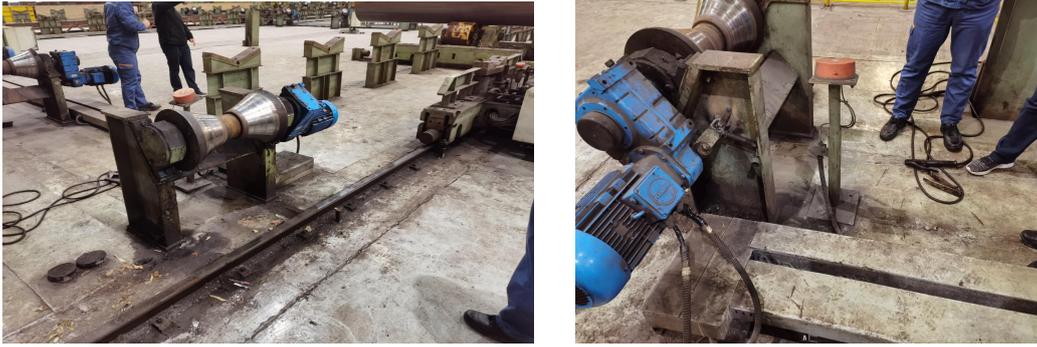
(图 2: 事故现场情况)

3. 事故涉及的 154 号横移小车（品牌：西门子；型号：FZAD88B-M112MB4-L32/40N）北侧及北侧底部有明显摩擦痕迹；西北端下部限位缓冲部位有碰擦痕迹；西面距离事故涉及电机支架约 2.6 米；北面距离事故涉及电机支架约 0.4 米。

4. 事故涉及电机支架上固定有 1 台电机，机身上有环抱痕迹；北侧 0.7 米处有一垂直于地面的橙色圆形金属感应开关（距离地面 0.86 米），感应开关附近地面有 2 个电缆连接的焊把（见图 2）。

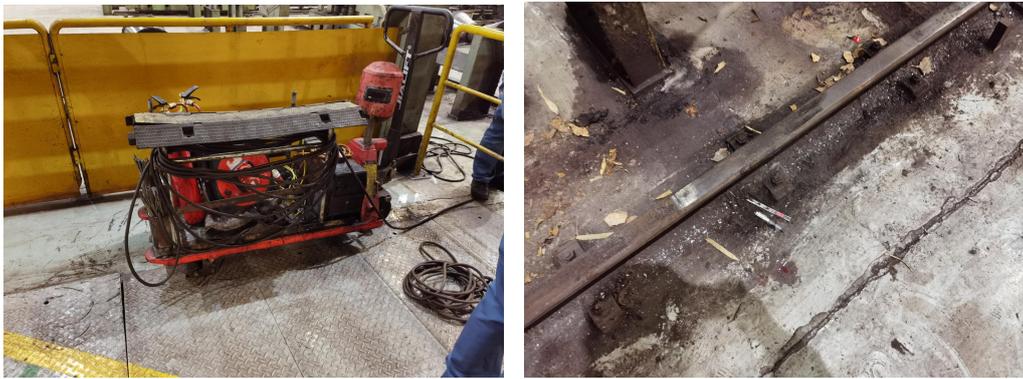
(图 3: 周围物品)

5. 输送辊北侧 2.4 米（防护栏外）推车上放置有焊接电源、焊条、灭火器、防护面罩等工具，轨道内侧地面有美工刀、水笔等杂物（见图 3）。

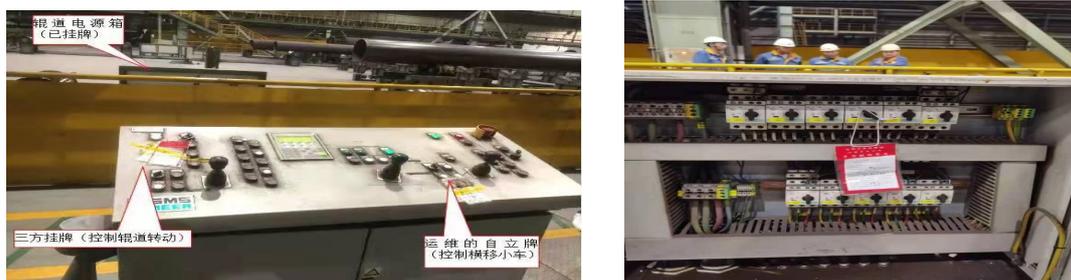
（图4：设备控制台挂牌情况）

6. 事故发生地点西北侧约 6.6 米处为设备控制台。该控制台左半区域为辊道运行控制区域，有一份自力牌和安全检修牌，上有李豹（点检方）、殷进（检修方），赵玉诚（操作方）签字；右半区域为 154 号横移小车运行控制区域，有一份自力牌（李豹签字），小车操作旋钮处于手动状态。经调查，事故发生时，该旋钮处于自动状态，后因现场紧急救援需要，被切换至手动状态。

7. 设备控制台东侧 4.5 米（防护栏内）为事发辊道电源

箱（已关断电源），挂有安全检修牌（见图4）。
