# 杨浦五角场上海键徽实业有限公司“6·5”一般物体打击死亡 事故调查报告

2024年6月5日8时20分许，在杨浦区三门路322号室内隔墙拆除过程中，上海键徽实业有限公司发生一起物体打击事故，造成1人死亡，直接经济损失约人民币170万元。

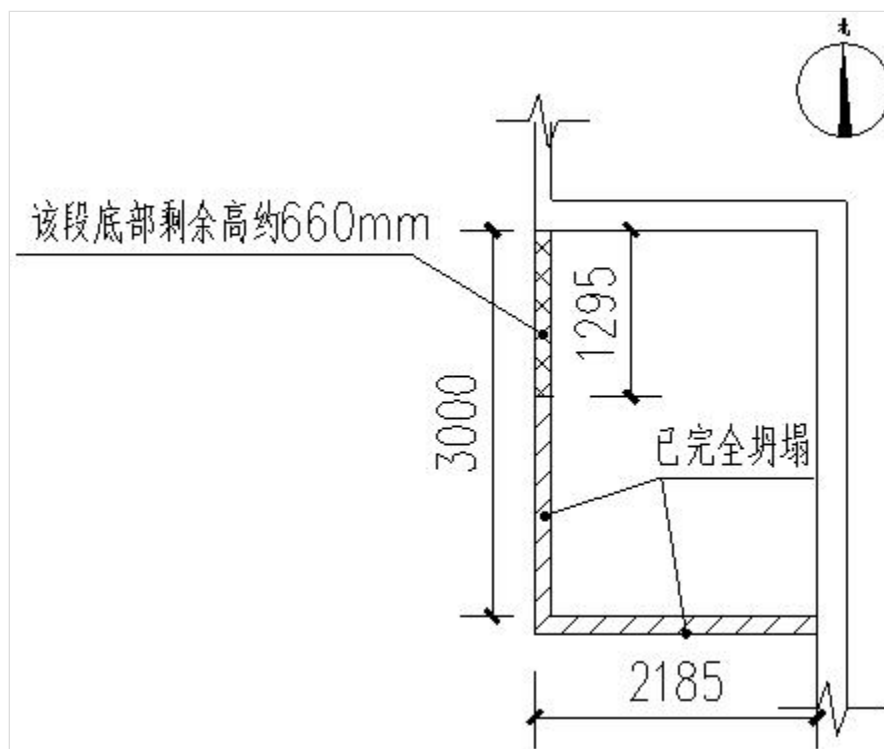
图1 拆除隔墙平面示意图

事故发生的墙体未砌筑至板底，为前期房屋装修砌筑的隔墙，周边主要承重构件为钢筋混凝土墙、板，隔墙不属于房屋主体承重构件。

隔墙分南北向和东西向两段，由烧结多孔砖和混合砂浆砌筑而成，表面有砂浆粉刷。隔墙内原布置有水平向和竖向的PVC水管。其中，南北段总长约3000mm，高约3000mm，厚度约130mm（带粉刷层厚度），与相邻墙体无连接；东西段总长约2185mm，高度、厚度与南北端一致，该段隔墙与相邻墙体有少量连接痕迹，隔墙整体稳定性差。

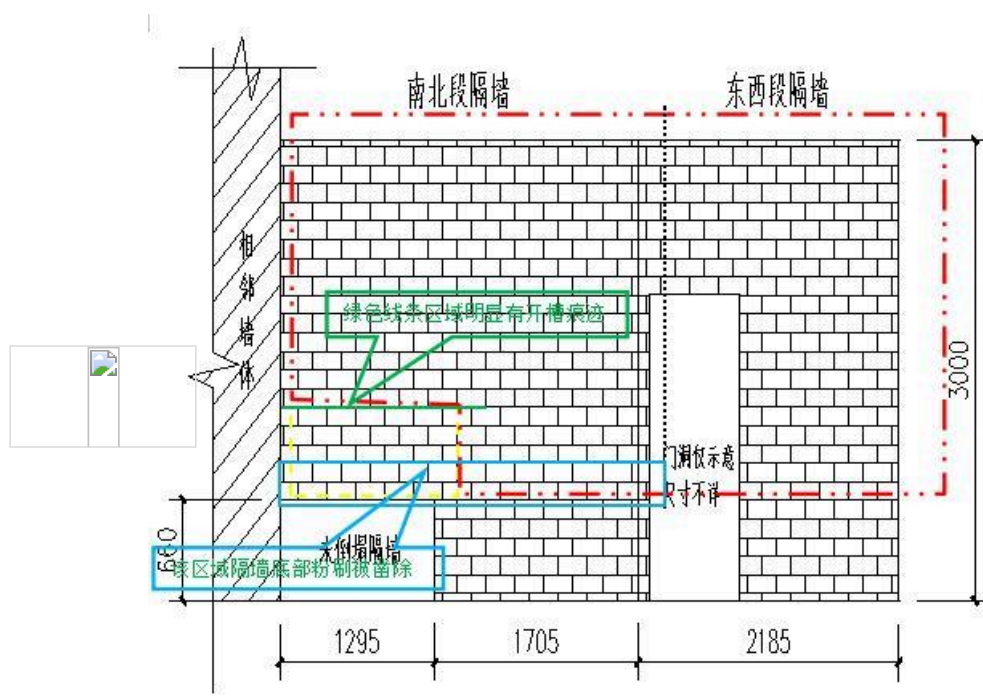
图2 拆除隔墙立面展开示意图

南北段隔墙大部分已倒塌，北侧底部剩余长约1295mm、高约660mm的隔墙未倒塌，东西段已全部倒塌，且已倒塌和剩余的隔墙底部均有工具敲砸、开槽痕迹。

(红色线条区域隔墙已坍塌，黄色区域示意未倒塌区域)

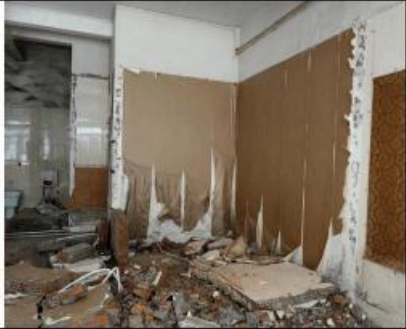
| 隔墙周边主体现状 | 南北段倒塌现状 |

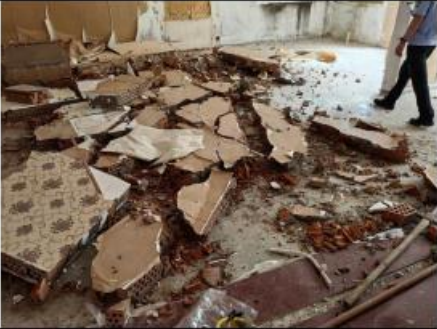
作业人员违反安全技术规范，采用底部掏掘的方式进行墙体拆除，导致墙体失稳坍塌。

拆除隔墙施工作业严重违反《建筑物、构筑物拆除技术标准》（DGJ08-70-2021）的相关规定，导致隔墙失稳坍塌，且脚手架放置一边，未起到支撑防护作用，造成物体打击死亡事故。

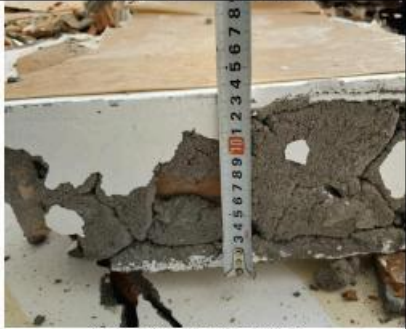
| 倒塌隔墙厚度调查 | 隔墙中布置有水管 |

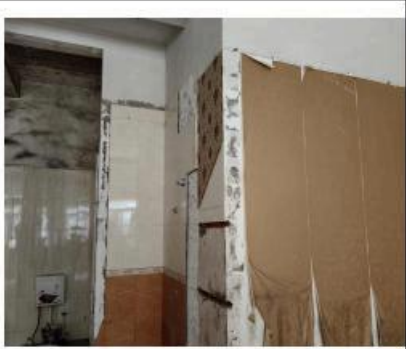
| 南北段隔墙与相邻墙体无连接 | 东西段隔墙与相邻墙体有少量连接痕迹（红色圈选区域为连接孔洞） |
