上海浦东混凝土制品有限公司“3.21” 物体打击死亡事故调查报告

2022年3月21日9时左右，在浦东新区祝桥镇江镇新共路1128号上海浦东混凝土制品有限公司弧形件生产场地内发生一起物体打击事故，造成1人死亡。

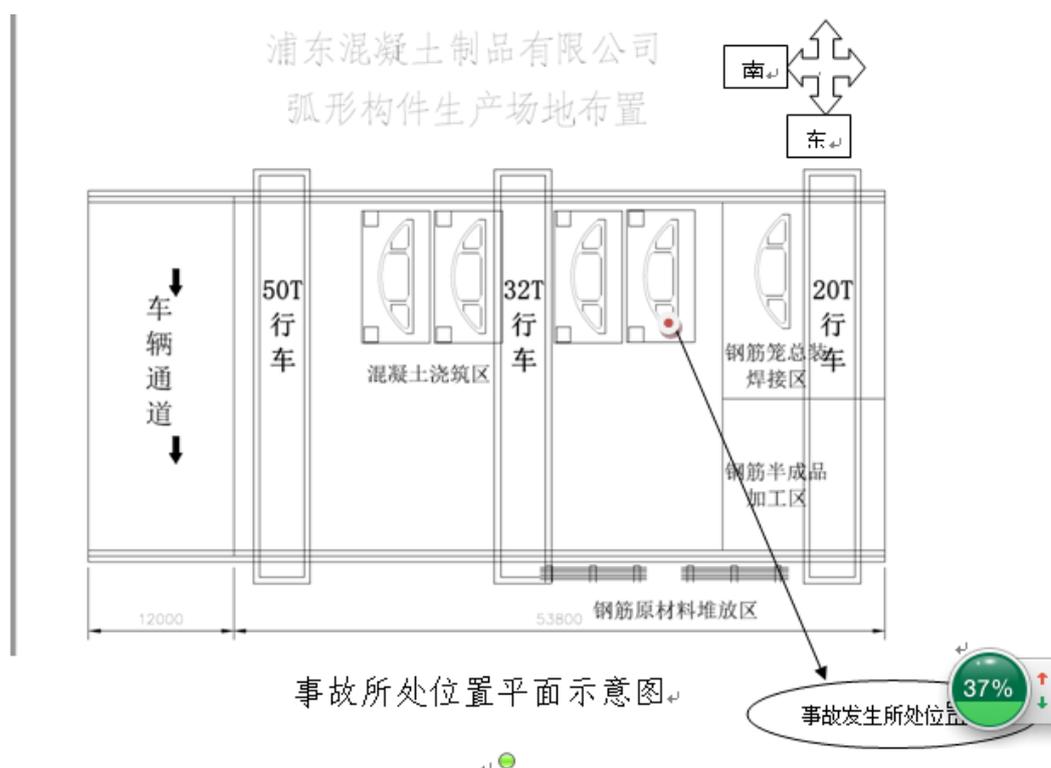
事故现场照片

1.事故发生的位置位于混凝土公司弧形件生产场地上，场地南北向并排放置四个混凝土模具的底座。每个模具由三部

分组成，发生倾倒的模板位于北侧第一个底座东面内部的一块弧形模板。

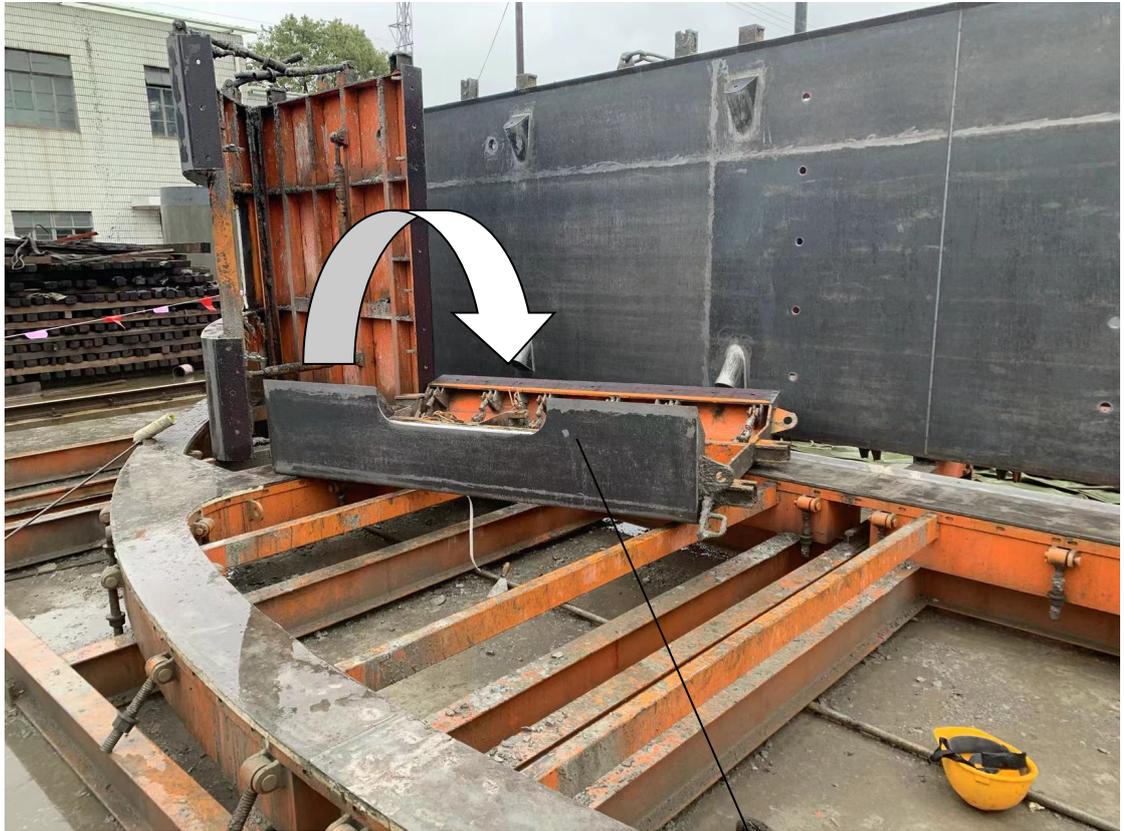
事故倾倒模具

在弧形件模具拼装过程中，在未确认弧形模板是否已完全插入底座卡槽内，且未进行固定的情况下，行车脱钩后模板失衡倾倒，压到模板边的邓明学身上。

(一) 混凝土公司要全面进行安全风险辨识，进一步完善弧形件拆装、浇捣工序操作规程，举一反三，深入排查其他岗位操作规程是否存在漏洞与缺失。

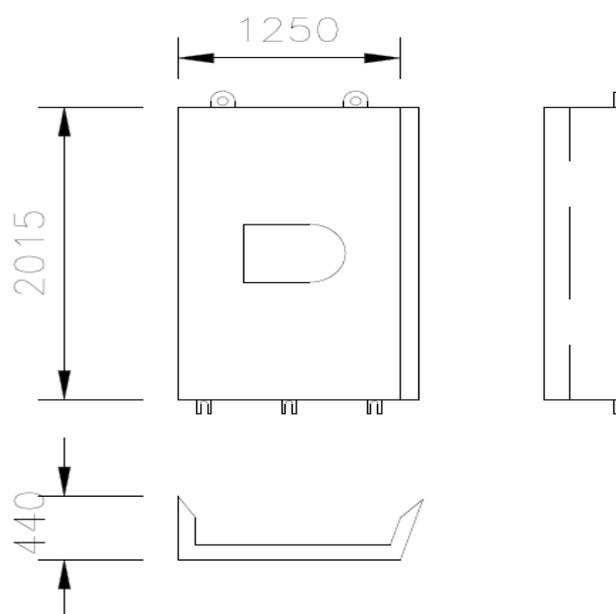
倾倒弧形模具图

2.事故倾倒的弧形模具尺寸长 2.015 米，宽 1.25 米，侧面厚度 0.44 米，重约 1 吨。
