# 上海浩泽仓储有限公司“1.27” 物体打击重伤事故调查报告

2021年1月27日7时30分左右，浦东新区凌白路528号上海浩泽仓储有限公司，发生一起物体打击事故，造成一人重伤。

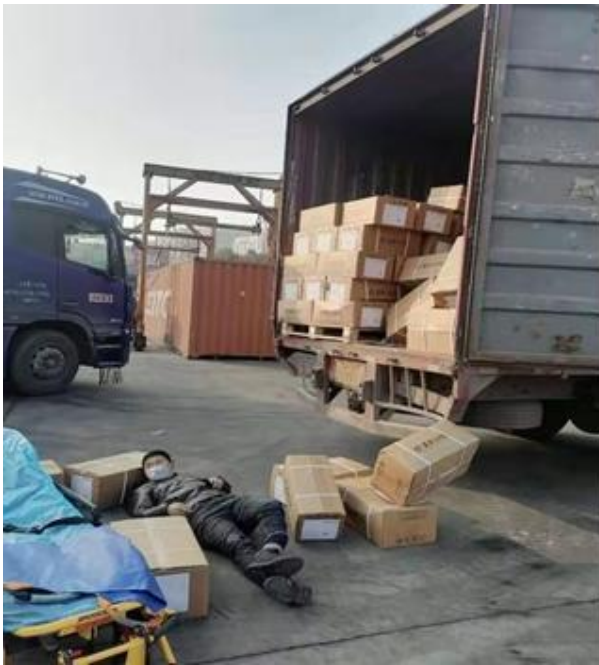
因1月28日现场调查时，事故现场已不存在，根据浩泽公司相关人员提供的现场照片（见下图）及结合调查取证情况，可了解事故发生后的现场情况如下：

事故发生位置位于凌白路528号仓库的北侧空地上，李端贺当天驾驶的是号牌为沪P14901的叉车，事故发生后驶离现场，牌号为沪EP0912的厢式货车车头朝西停放，伤者杨术标头朝南躺在货车东侧地上，周围有七箱货物。

货车车厢门呈打开状态，车厢内装有约600箱驰马牌拉链，车厢左侧货物堆放高度约1.6米，托盘外沿与车厢门沿平齐，右侧货物成散落状态，根据货物散落堆成的状态可推断事故发生前车厢右侧货物与车厢门是有一定的间距的。

叉车驾驶员李端贺在未确认安全的情况下违章进行卸货作业，叉卸过程中造成货物倾倒塌落，塌落货物致违规在车厢内理货的杨术标失稳后从货车上坠落。

（二）浩泽公司严格按照规定对公司人员组织进行三级安全教育培训，重点加强对叉车驾驶人员及装卸货人员的安全教育培训，并如实进行书面记录。同时要加强外来单位及人员的管理，对外来单位及人员要进行必要的安全告知，严禁外来送货驾驶员违反规定参与卸货的行为。要加强对仓库装卸货环节的管理，要针对装卸货的危险性特点，开展经常性的安全检查，要严格落实装卸货安全管理制度。
