# 上海肆义建筑装饰工程有限公司

## “1.18” 高处坠落死亡事故调查报告

2022 年 1 月 18 日 10 时左右，在潍坊街道张杨路 560 号中融恒瑞国际大厦（以下简称：中融大厦）二楼 201 商铺，发生一起高处坠落事故，造成 1 人死亡。

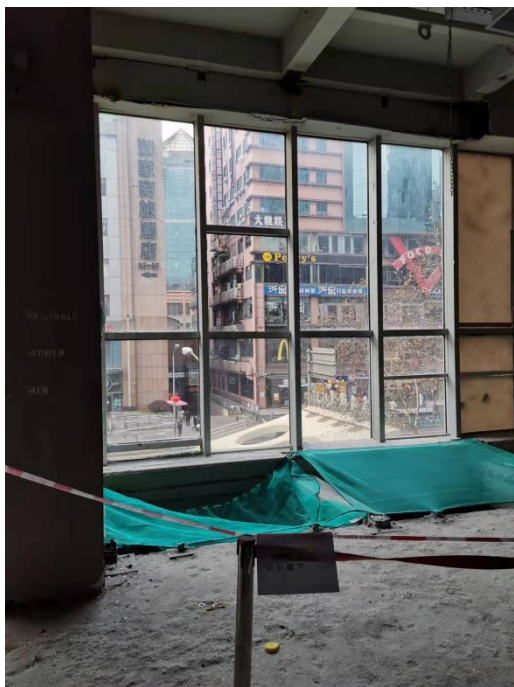
图一 电梯井洞口

1.事故现场位于中融大厦 201 单元商铺，商铺北面为 9 块玻璃组成的玻璃幕墙，幕墙下方南侧约 0.6 米处有两个电梯预留洞口(东西向排列)，每个预留洞口长约 2.4 米，宽约 1.8 米，与一层地面高度差为 6.6 米。洞口东西两侧有两根立柱（图一）。洞口上铺设了一层防护密目网，密目网南侧用铁丝绑扎在洞口残留的预埋件上，北侧，东侧、西侧未完全固定，西侧洞口密目网靠近幕墙玻璃一侧向下脱落（图二）。洞口南侧用一米栏拉设了警戒线，警戒线西端与立柱之间有 1 米空隙（图一、图三），死者坠落至商铺（102.103 单元）1 层地面上。

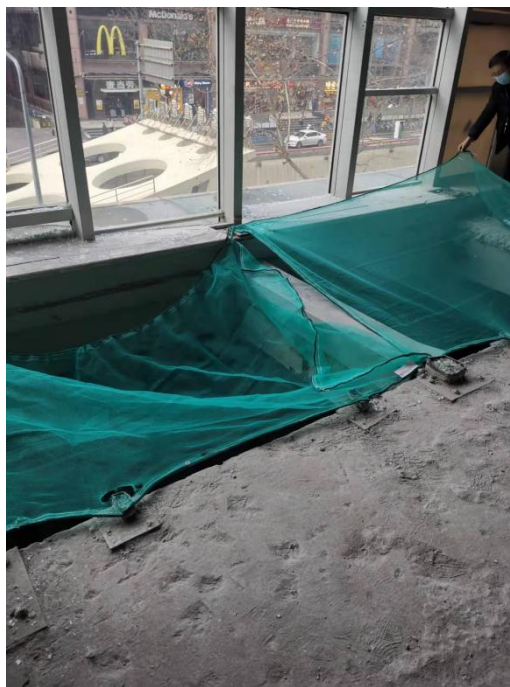
图二 防护网铺设情况

2.志疆工程公司制定了拆除施工方案，施工作业前向中融物业公司和潍坊街道应急中心进行了施工备案，提供了拆除作业竣工验收单，拆除作业后，在电梯井洞口铺设了防护网，拉设了安全警戒线，但洞口防护措施不符合《建筑施工高处作业安全技术规范》（JGJ 80-2016）第 4.2.1 1“当垂直洞口短边边长大于或等于 500mm 时，应在在临空一侧设置高度不小于 1.2m 的防护栏杆，并应采用密目式安全立网或工具式栏板封闭，设置挡脚板”的要求。

王成贵，安全意识淡薄，违规进入洞口警示区域，踩到未完全固定的防护密目网上，密目网部分脱落导致其坠落到一层地面。

（三）志疆工程公司要加强施工现场临边洞口防护措施的安全管控工作，要严格按照有关法律、法规和标准的规范要求设置施工现场临边洞口的安全防护措施，避免高坠事故的发生。
