# 上海鑫宇船舶工程有限公司睢宁分公司 “2·17”机械伤害一般事故调查报告

2021年2月17日8时40分左右，在上海外高桥造船有限公司1号船坞在建H1484船舶发生一起机械伤害事故，导致1人死亡。

经调查，上海鑫宇船舶工程有限公司睢宁分公司“2·17”机械伤害一般事故是一起生产安全责任事故。

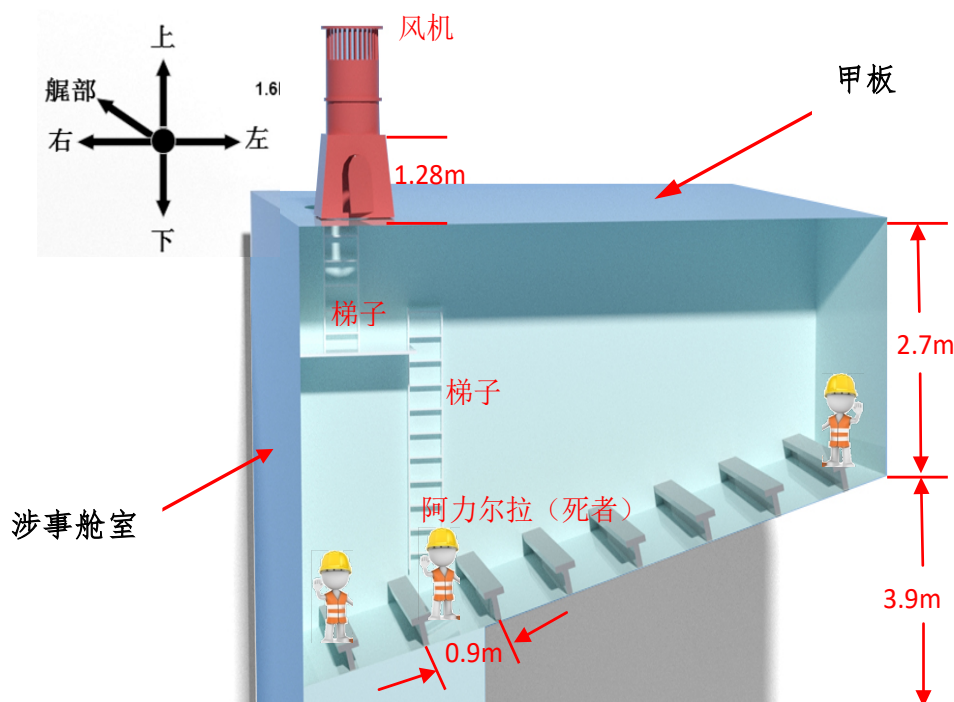
经调查，2021 年 2 月 17 日 8 时 06 分，睢宁公司搭一作业区作业人员阿力尔拉（彝族）等 3 人先后通过尚未启动的涉事风机进入涉事舱室作业；8 时 26 分左右，睢宁公司搭一作业区作业人员刘梅松进入涉事舱室，向阿力尔拉借用冷风管，阿力尔拉让刘梅松出舱后启动涉事风机；8 时 32 分，刘梅松启动风机后离开；8 时 39 分，阿力尔拉（未戴安全帽）经风机人行通道到甲板调整冷风管；8 时 40 分，阿力尔拉再次进入风机人行通道时被风机叶片击中头部，坠落至舱室底部（靠近西侧位置），坠落高度约 6.6 米。

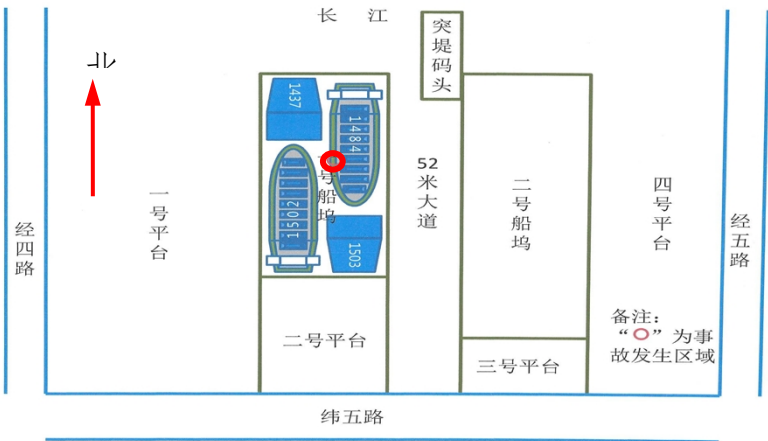
1. 事故发生地点位于外高桥造船公司 1 号船坞在建的 H1484 船 4 号舱甲板上方风机人行通道内。H1484 船型长 299

米，型宽 50 米，船头朝南，左舷靠 52 米大道；4 号舱位于船体中段位置，距离船头约 128 米，甲板上方距右舷约 2.9 米处有 1 个人孔（0.8 米 x0.6 米）。通过人孔内钢直梯可进入 4 号舱右顶边压载舱（涉事舱室）。

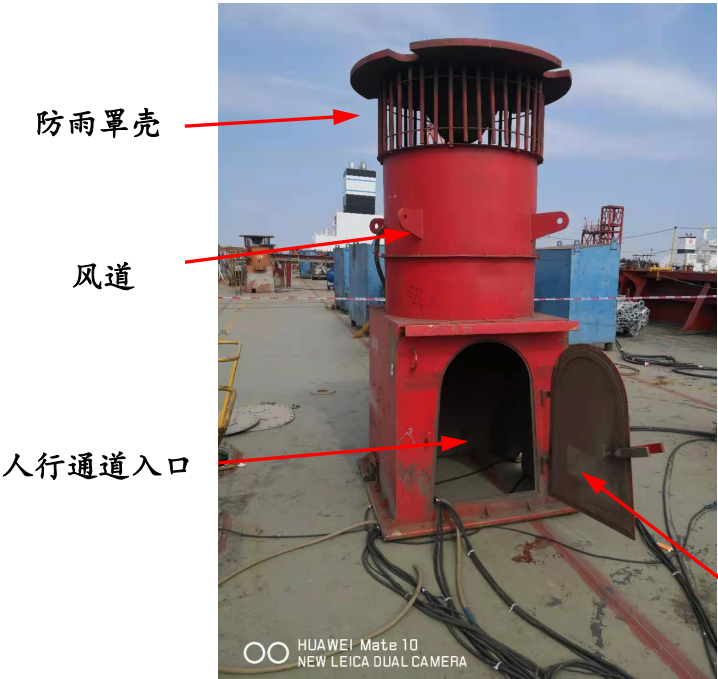
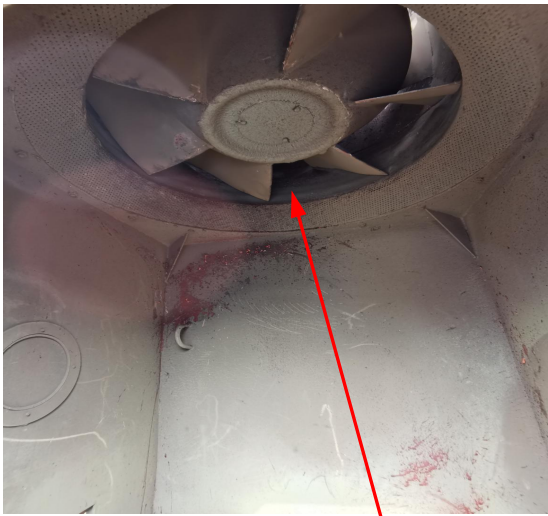
2. 经勘验，事发时涉事风机位于人孔正上方，救援时被平移至人孔东侧。涉事风机上部为防雨罩壳，中部为风机风道，下部为人行通道。人行通道内部上方的风机叶片距离甲板约 1.28 米，无防护网罩；下部可见明显血迹和人体组织残余。

风叶（无防护罩）

铁门（1 米 x0.6 米）

作业人员在未戴安全帽的情况下，进入防护网罩缺失，且处于高速运转的涉事风机下方人行通道，被风机叶片击中头部，导致事故发生。

是针对共用设备，全面梳理现行的管理要求，明确设备在不同阶段的管理权限与管理界面，做到责任到岗，责任到人，确保设备始终处于受控状态。三是要结合作业现场实际情况，对相关设备开展技术攻关，提升设备本质安全度，从源头上杜绝类似事故的再次发生。

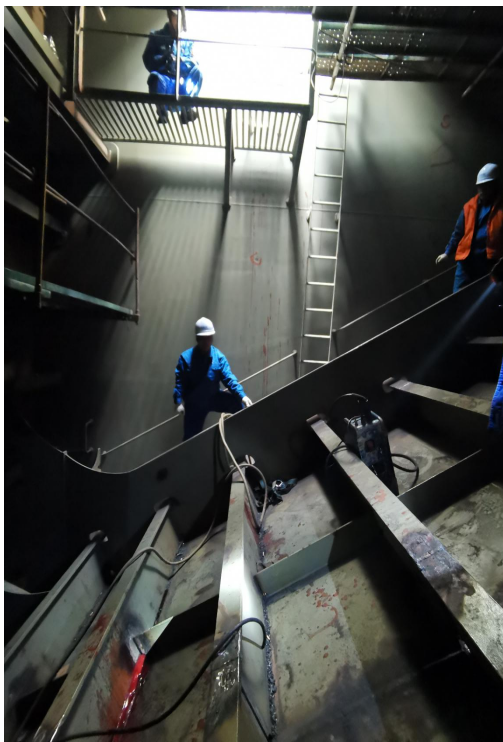
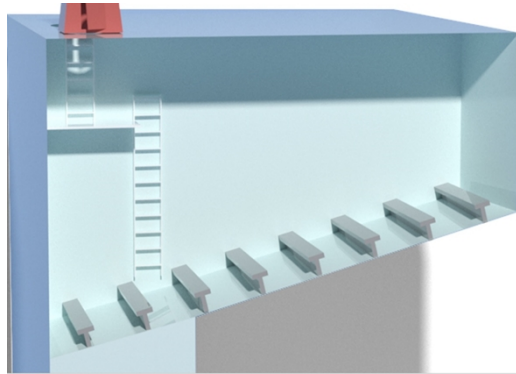
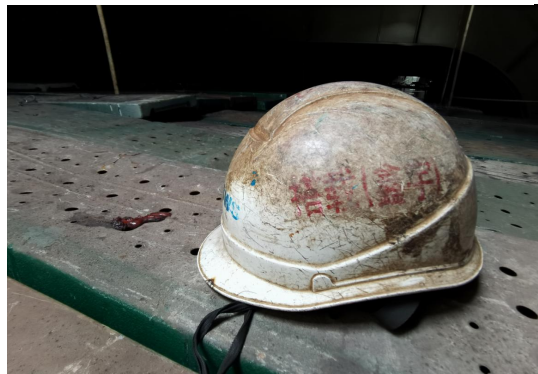
3. 涉事舱室南北长约 25 米，东西宽 13 米，距离甲板 2.7 米处有一个检修平台，平台处有少量血迹；舱室西侧底部有大量血迹，舱底地面留有电焊机头、冷风管、安全带、工作牌、安全帽等物品；经辨认，安全帽为阿力尔拉所用，无明显击打痕迹。
