# 东莞市东坑镇 2021 年“11·1”一般道路交通 事故调查报告

东坑镇 2021 年“11·1”一般道路交通事故调查组

2022 年 1 月

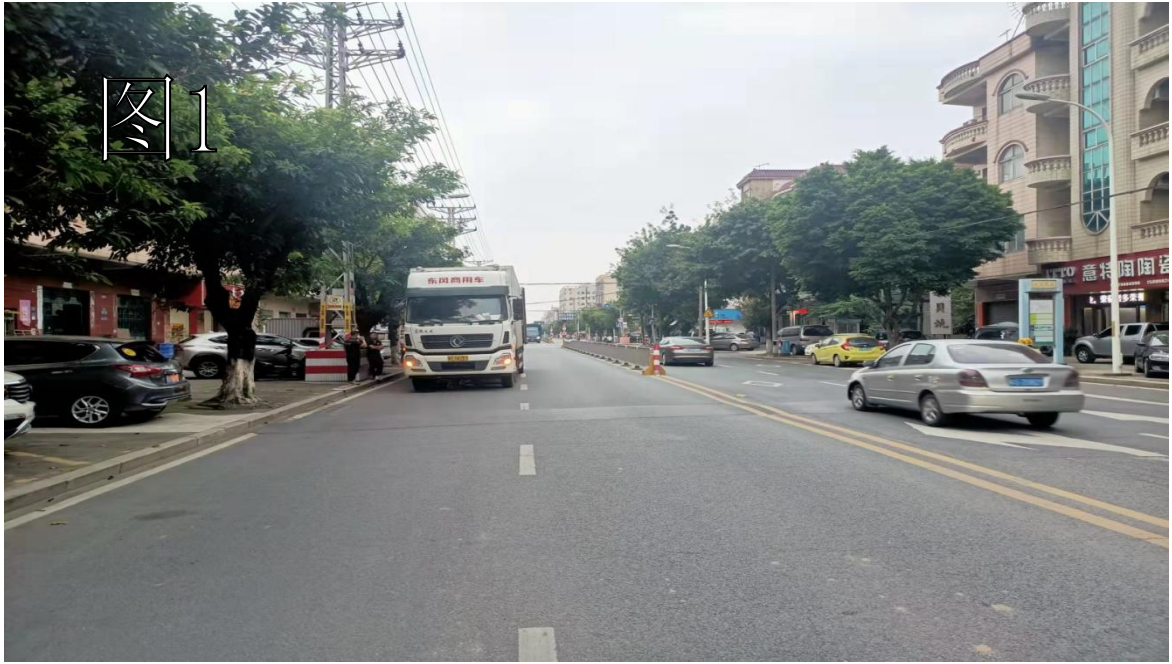
2.道路情况：现场位于东莞市东坑镇东安路 524 号对出路段，道路为南北走向，为双向四车道的沥青路面，从大朗镇往东坑镇东兴东路方向车道依次宽为 347cm、346cm，道路中间设有护栏，路面干燥、平直，视线良好。（见图 1）

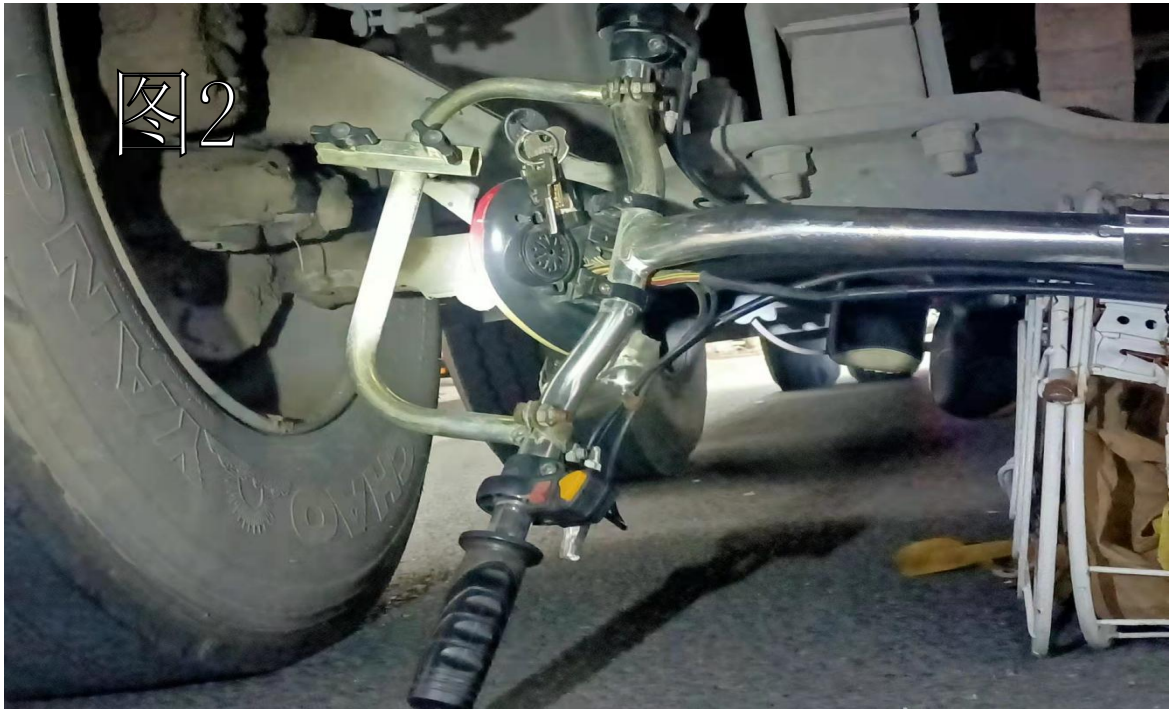
3.肇事车辆位置：粤 S58283 号重型厢式货车发生事故后，停在右侧路边，无牌电动自行车被压在粤 S58283 号重型厢式货车右前轮下面。（见图 2）

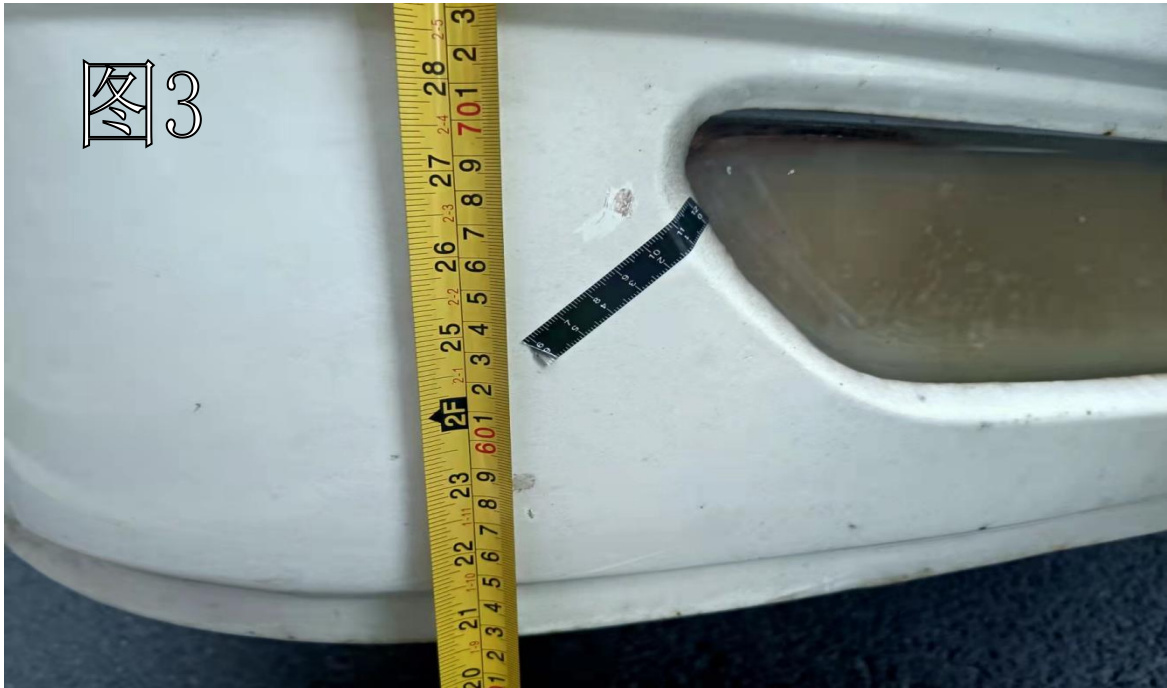
4.车辆痕迹：粤 S58283 号重型厢式货车，车身为白色，货车前保险杠右角离地高 67cm，见有碰撞痕迹，该车发动机室底部见有碰撞痕迹，离地高 40cm，该车右后轮见有碾压痕迹，电动自行车车身为红色，该车后座靠背离地高 67-68cm 见有碰撞。（见图 3）

交警部门委托广东康怡司法鉴定中心对粤 S58283 号牌重型厢式货车和无牌二轮电动自行车发生碰撞位置进行了两车碰撞是否成立鉴定，得到如下鉴定结论：粤 S58283 号牌重型厢式货车前保险杠右部与无牌电驱动两轮车（车架号：585221648474448）后座靠背左后侧发生过碰撞可以成立。
