东莞东城盛九塑料制品有限公司“5·28”  
一般机械伤害事故调查报告  
(公示版)

东莞市政府事故调查组

2024 年 4 月

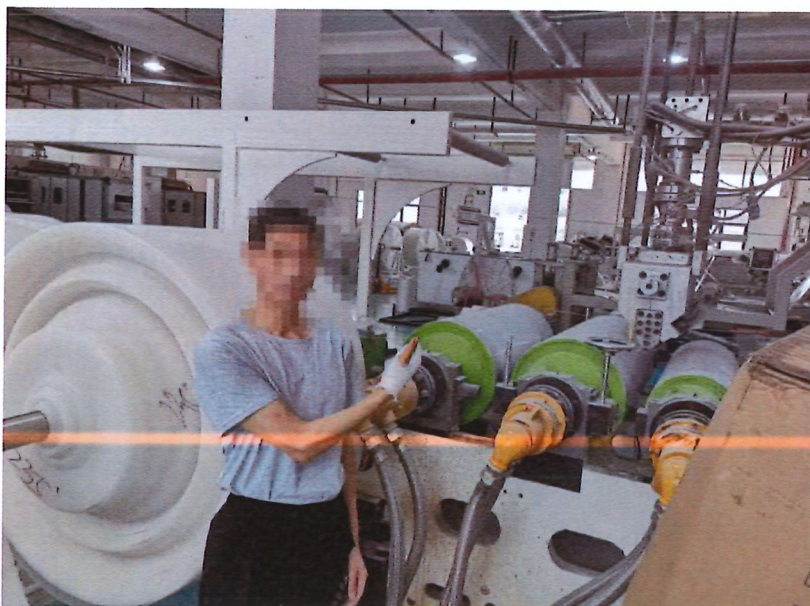
由于本起事故发生时间在 2021 年 5 月 28 日，距调查时间间隔较长，事发现场没有监控，涉事设备三辊压光机（图 1）于 2021 年 9 月左右被盛九公司卖给了废品回收站进行处理，事故现场无法还原。

图 1 涉事三辊压光机（李建红提供，拍摄时间：2021 年 7 月 11 日）

事故直接原因：李建红安全意识淡薄，违反相关设备安全操作规范<sup>[2]</sup>，直接用手牵引塑料片材，牵引片材粘住了右手手套一起卷入三辊压光机的滚筒，连同右手手指一起夹进了滚筒之间，造成四指受伤。

（一）生产经营单位。要深刻吸取此次事故教训，严格履行安全生产主体责任，加强企业安全生产教育工作，要组织员工学习操作规程，督促员工严格遵守操作规程，杜绝未经培训教育并考核合格的人员上岗作业；健全并落实生产安全事故隐患排查治理制度，采取各种有效措施及时发现并消除事故隐患；组织全面开展生产安全隐患大排查，特别是对生产区域与生产设备存在的安全隐患，要采取切实有效措施整改到位。

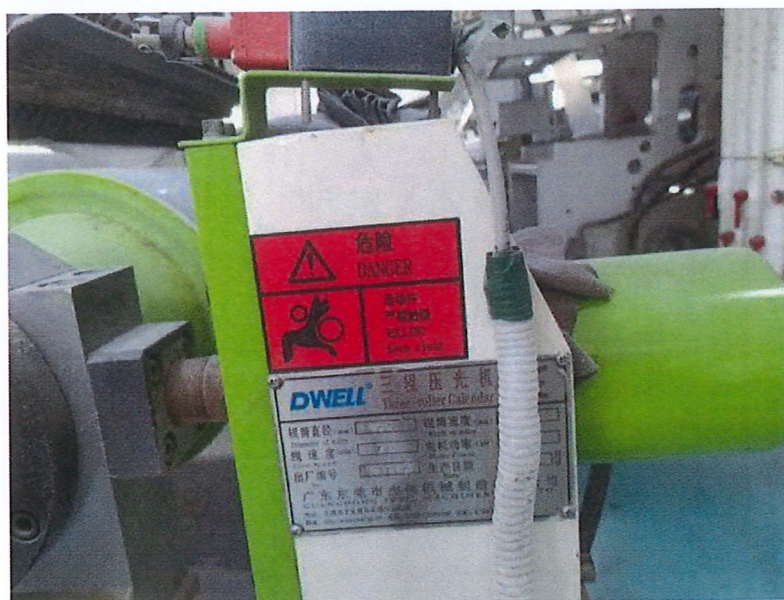
涉事设备三辊压光机（图 2）是盛九公司通过其他企业二手购入的，总经理蔡修雄已记不清楚购入时间；2021 年 9 月份左右，盛九公司将涉事设备卖给了废品回收站进行处理，未能提供相关购买合同和使用说明书。根据李建红提供的设备照片显示，设备出厂厂家为“广东东莞市杰伟机械制造有限公司”，调查组在国家企业信用信息公示系统上查询“广东东莞市杰伟机械制造有限公司”，没有该企业的登记资料，调查组工作人员拨通标牌上的联系电话，接听电话的负责人表示自己公司营业执照的企业名称为“东莞市杰伟机械制造有限公司”，没有注册过“广东东莞市杰伟机械制造有限公司”这个名称，公司生产的机器贴牌统一是“东莞市杰伟机械制造有限公司”名称，没有使用过“广东东莞市杰伟机械制造有限公司”；据调查组了解，涉事设备为非标产品，没有统一的行业标准和规格。

综上，无法鉴定涉事设备。

图2 涉事三辊压光机标牌（李建红提供，拍摄时间：2021年7月11日）
