# 东莞中堂东泊社区民房隔热层拆除作业“6·14” 一般其他伤害事故调查报告

东莞市政府事故调查组

2023 年 11 月

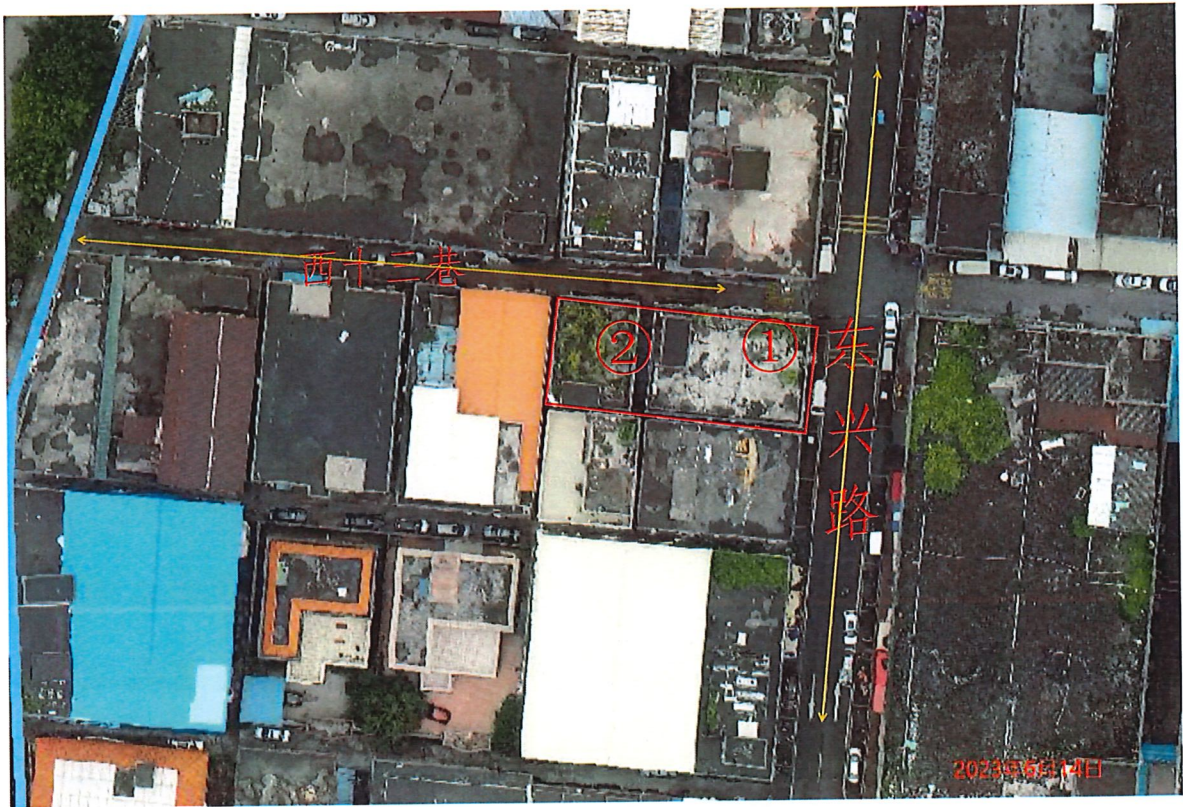
图1 事故发生地俯瞰图

1. 涉事建筑物情况。涉事民房位于东莞市中堂镇东泊社区（有①号楼和②号楼，约于2000年建成），其中，①号楼占地面积204平方米，建筑层数3层，总面积约700平方米，一楼为铺位，二楼三楼为厂房，二楼出租给东莞市利晟硅胶礼品有限公司，三楼目前空置；②号楼占地面积96平方米，建筑层数4层，高度约15米，总面积约516平方米，其楼顶面积约为140平方米，长为13.45米，宽为10.45米，楼顶护栏高度为0.967米。②号楼一楼和二楼出租给东莞市利晟硅胶礼品有限公司使用，一楼为食堂，二楼为宿舍；三楼、四楼目前空置。事故发生地点为②号楼楼顶。（见图1）

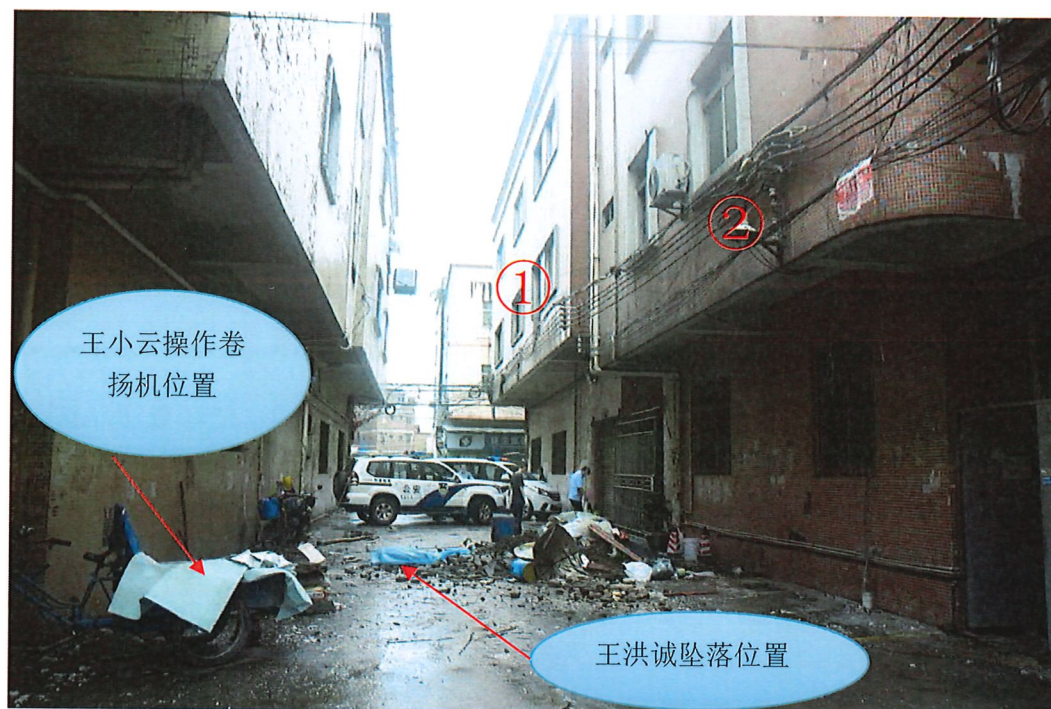
图2 事故现场图

1. 中堂镇东泊社区民房①号楼和②号楼，以及事发当时现场情况。（见图2）

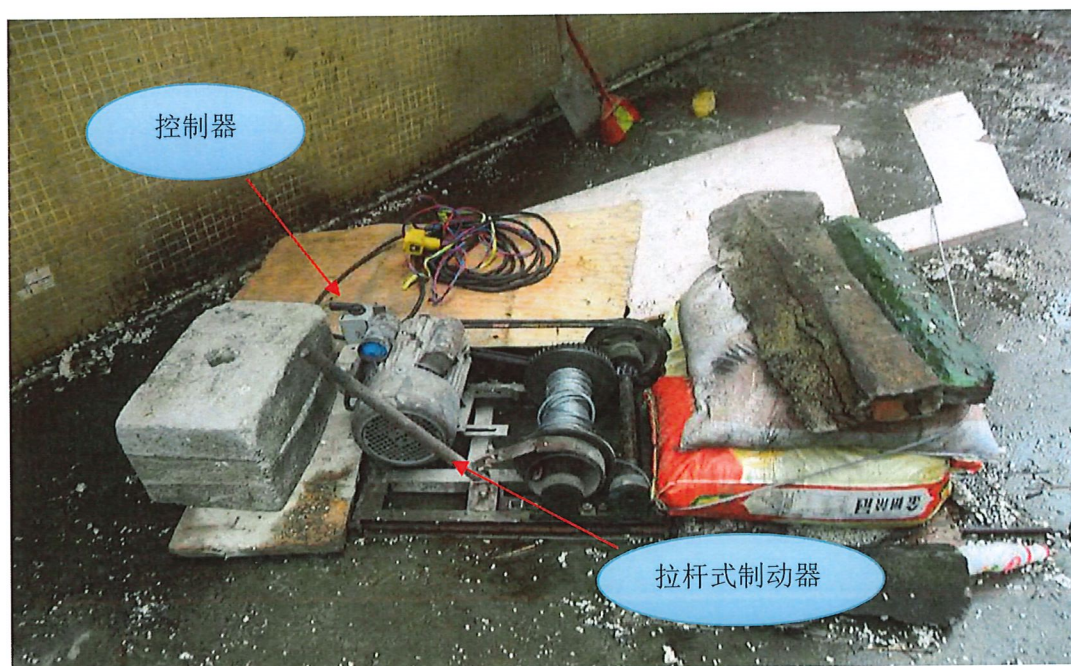
图3 事故卷扬机

2. 事故现场卷扬机底座由两包沙石和两块水泥砖压住，由王小云负责操控。（见图3）

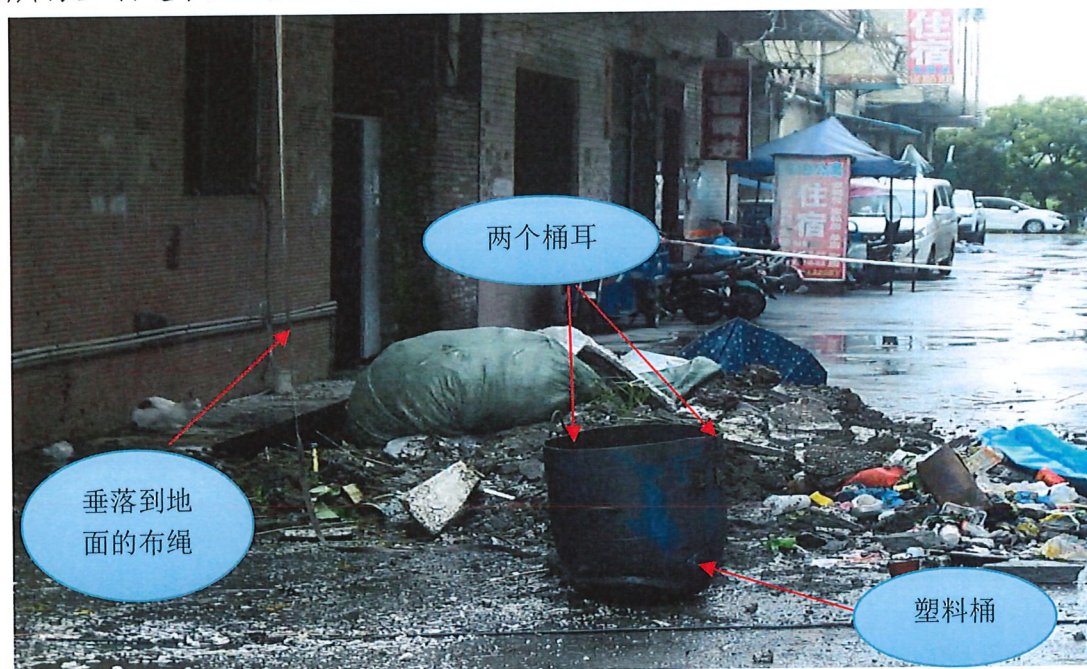
图4 事故现场图

3. 垂落至地面的布绳，以及坠落至地面的塑料桶。因坠落下来的塑料桶及建筑垃圾已经散落，无法确认事故发生的时候塑料桶所装的建筑垃圾重量。（见图4）

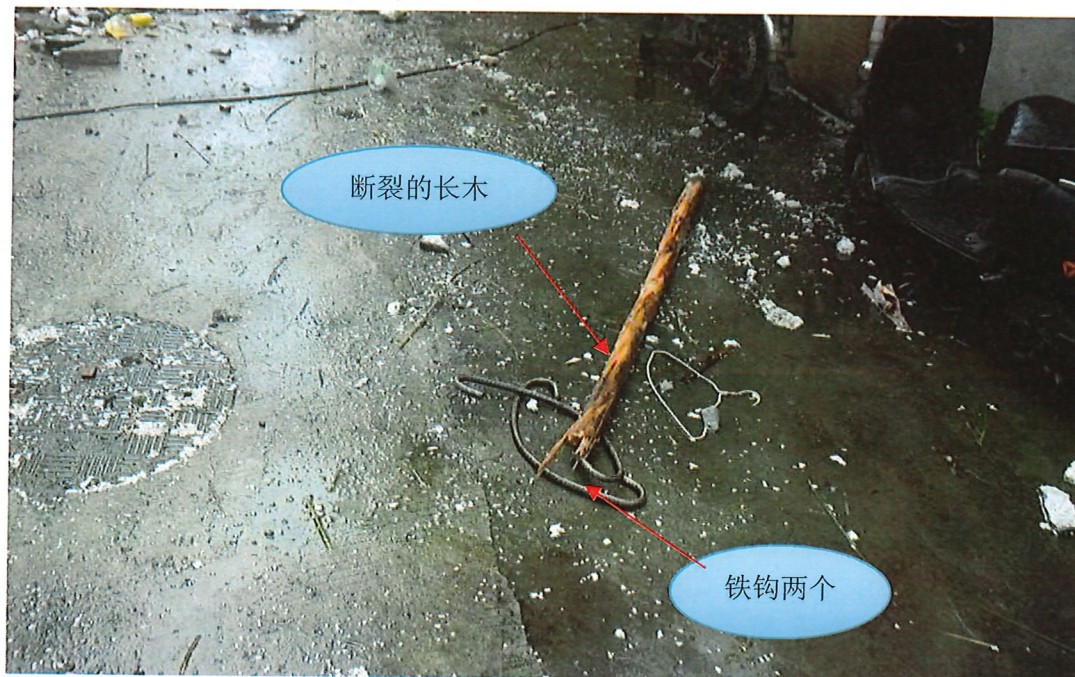
图 5 事故现场图

4. 吊运过程使用的铁钩用于挂住塑料桶两边桶耳，再用吊钩钩住铁钩进行吊运。断裂的长木长度约 1.75 米，事故发生后被拖拽至 1 楼地面。（见图 5）

1. 王小云、綦洪新和王洪诚忽视安全，使用不符合安全要求的木质吊运支架违规进行吊运作业<sup>[1]</sup>，支架右侧支撑脚断裂，造成吊装作业瞬间失稳。

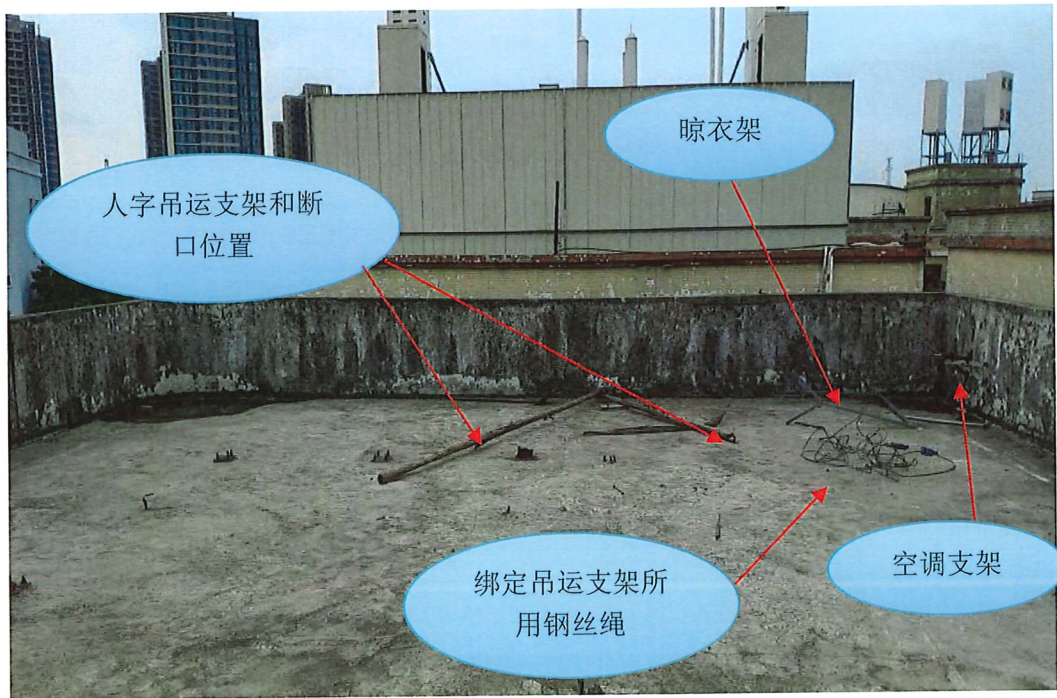
图 6 事故作业现场图

5. ②号楼楼顶现场可见断裂的吊运支架、晾衣架、绑定吊运支架所用钢丝绳和空调支架。（见图 6）

（二）各村（社区）要加强对辖区在建和改建等工程的安全检查，尤其针对简易吊机吊运作业进行检查，发现存在安装、使用不当，违反安全操作规程的行为要及时制止，并督促相关人员立即作出整改。

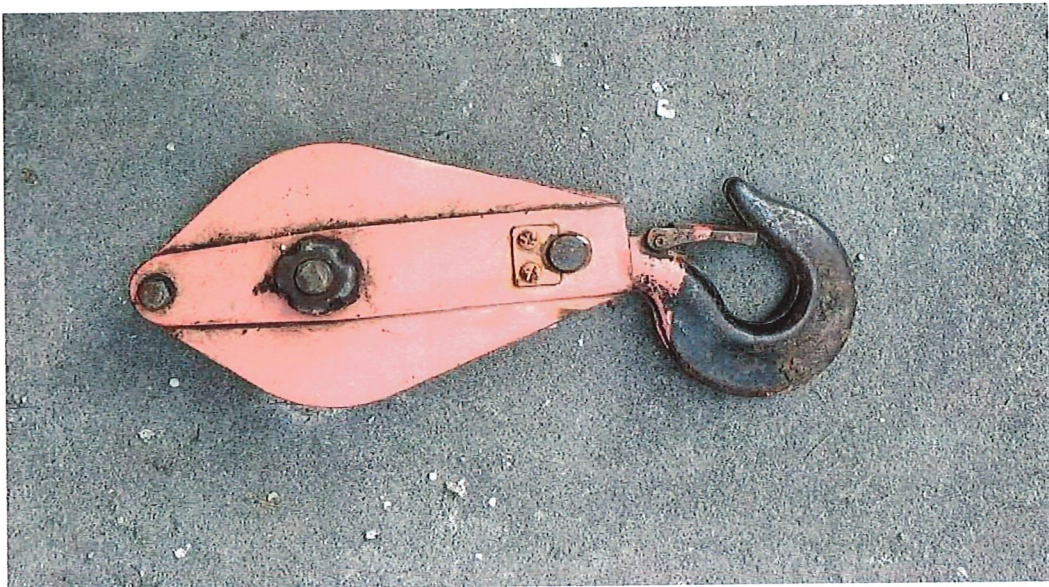
图 7 吊运用滑轮图

6. 吊运过程所用滑轮。（见图 7）

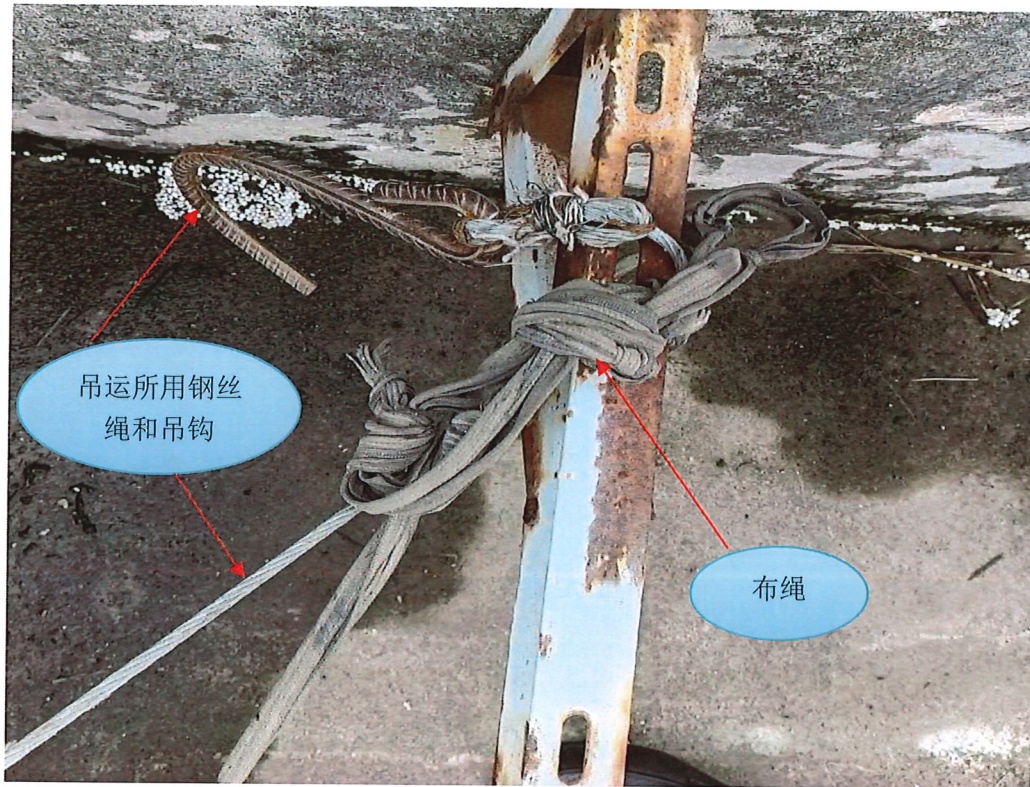
图 8 事故现场图

7. 事故发生后被绑到空调支架的吊运所用钢丝绳、吊钩和布绳。（见图 8）

2. 王洪诚错误操作<sup>[2]</sup>，吊运过程中将绑住塑料桶的布绳缠在左臂上，在吊运瞬间失稳后被带落跌至地面，导致事故发生。

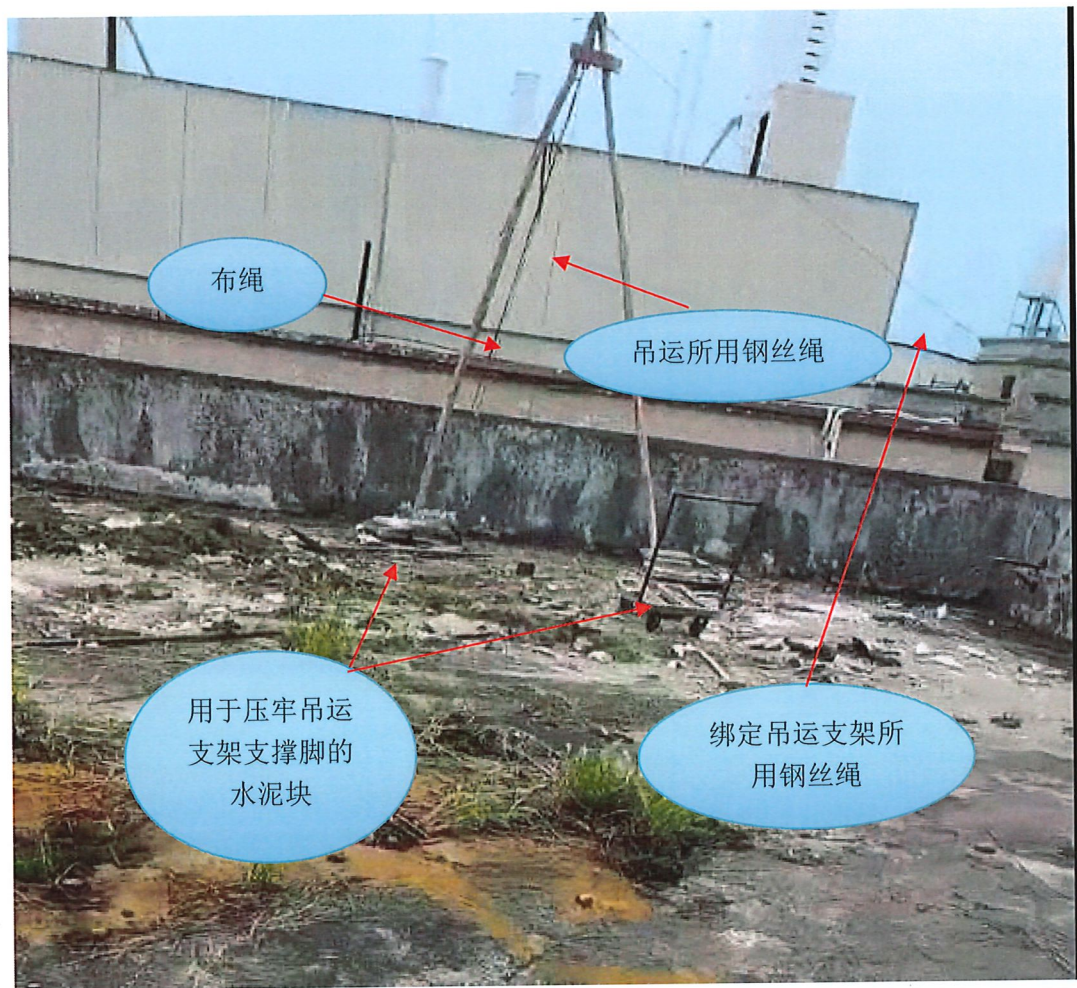
图 9 事发前吊运支架搭设情况图

开工前，王小云提供卷扬机，其与綦洪新两人在楼顶使用两根长木（长度约 4.68 米，直径约 9 厘米）及木板交叉钉住，搭设了一个简易人字架作为吊运支架。吊运支架斜靠在楼顶护栏上，交叉点用一根钢丝绳绑定并悬挂滑轮，钢丝绳另一端则向后绑到一个物体上，吊运支架两个支撑脚用水泥块压牢。

8. 陈景太 6 月 13 日微信聊天视频截图，可见到事故发生前吊运支架的搭设情况，及吊运支架两根钢丝绳的绑定情况。（见图 9）

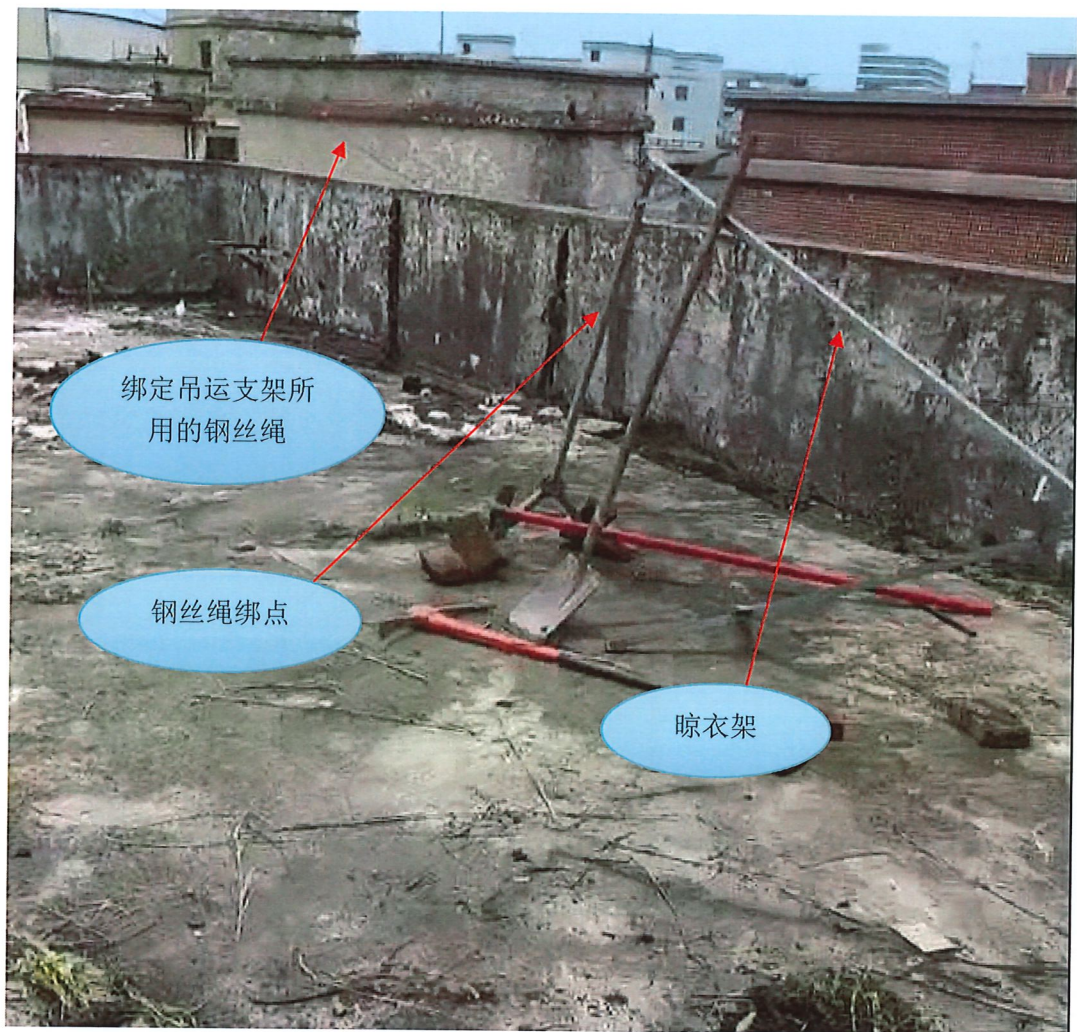
图 10 事发前钢丝绳绑定情况图

9. 陈景太 6 月 13 日微信聊天视频截图，可见到事故发生前用于绑定吊运支架的钢丝绳另一端是绑到晾衣架上。（见图 10）
