# 东莞中堂泽霖汽车五金模具有限公司“5·25” 一般机械伤害事故调查报告

东莞市政府事故调查组

2023 年 11 月

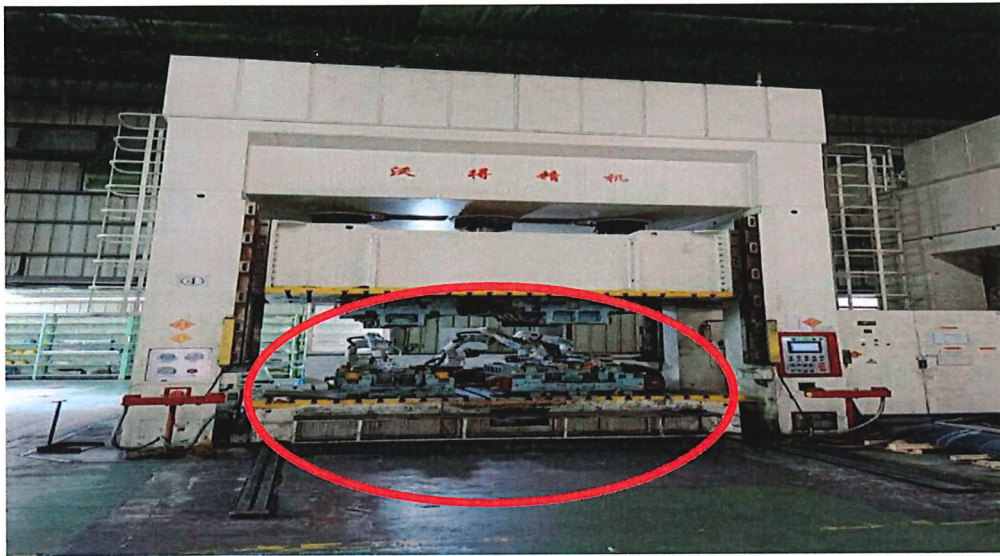
图 1 发生事故的 4 号框架式液压机

事故机械（见图1）为沃得精机（中国）有限公司的框架式液压机，型号为YW27-500，出厂编号No.180902，出厂时间为2018年9月3日，安装时间为2018年底。设备基本参数：公称力5000KN，最大开口高度2000mm，滑块行程1400mm，滑块下行速度200mm/s，滑块压制速度10-30mm/s，滑块回程速度150mm/s，滑块有效尺寸3600×2400mm \* mm，工作台有效尺寸

3600×2400mm \* mm，液体最大工作压力 25MPa，工作台移出距离 2600mm。事故框架式液压机编号为 4 号，可手动作业<sup>[1]</sup>以及与 5 号框架式液压机联动作业<sup>[2]</sup>。联动作业工艺于 2022 年 10 月 28 日开始改造，2023 年 3 月 15 日改造完成后投入使用。本次事故发生时，4 号和 5 号框架式液压机处于联动作业模式(见图 2)。

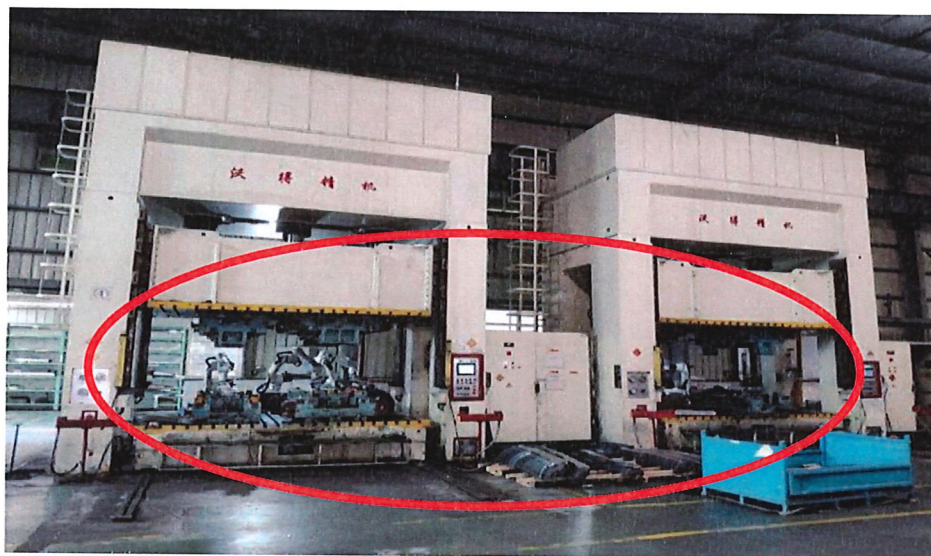
图2 4号和5号框架式液压机联动作业情况

[2] 联动作业模式：由上料工在 5 号框架式液压机右后方上料，再启动控制开关，联动作业启动后，位于 4 号和 5 号框架式液压机后方的机械臂自动取料放进模具，压好后机械臂再取出成品，放置到 4 号框架式液压机左后方的输送带上，检料工负责在输送带末端检查成品品质并堆放好。

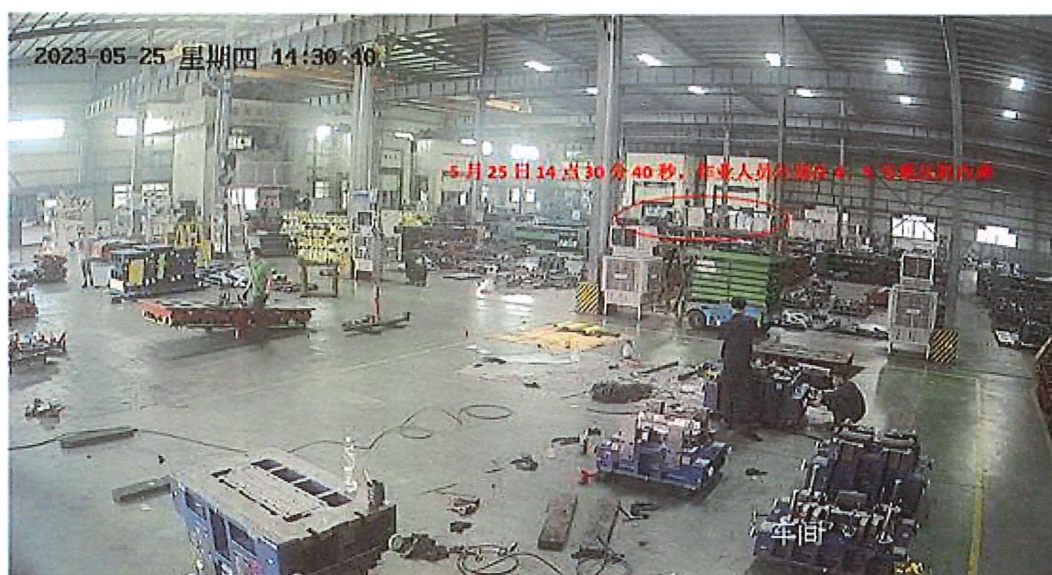
图 3 事故发生前作业情况

14 时 30 分许，4 号和 5 号框架式液压机为联动作业，栗慧军停机上料期间（见图 3），丁银崇（死者）在未告知刘殿良和栗慧军的情况下，进入到 4 号框架式液压机内部清理废料和擦拭模具。栗慧军上料完毕后，随即操作位于 5 号框架式液压机右后方的控制手柄开动机器，导致丁银崇被 4 号框架式液压机挤压头部，当场死亡。

机内部清理废料和擦拭模具，未按操作要求锁止上滑动模块（打开安全栓）<sup>[1]</sup>；上料工栗慧军在未检查4号和5号框架式液压机内部是否有人情况下<sup>[2]</sup>，启动运行按钮，导致丁银崇被4号框架式液压机挤压头部致死。

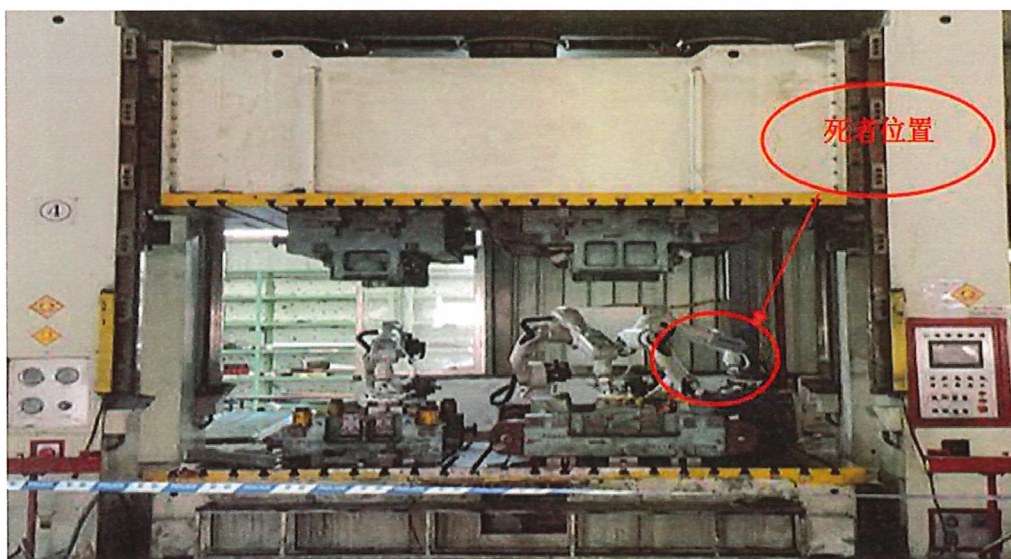
图 5 事故现场照片

泽霖公司生产车间共有 5 台大型框架式液压机，全部从沃得精机（中国）有限公司采购，编号 1-5（见图 4）。其中 4 号和 5 号于 2018 年底安装，涉事框架式液压机为 4 号。监控录像显示丁银崇位于 4 号框架式液压机下工作平台右侧，身体呈伏倒状态，头部破裂（见图 5）。

事故伤亡情况：事故造成 1 人（丁银崇）死亡，根据《居民死亡医学证明（推断）书》（证书编号：S442022061502），死亡原因：颅脑破裂。直接经济损失约人民币 105 万元。

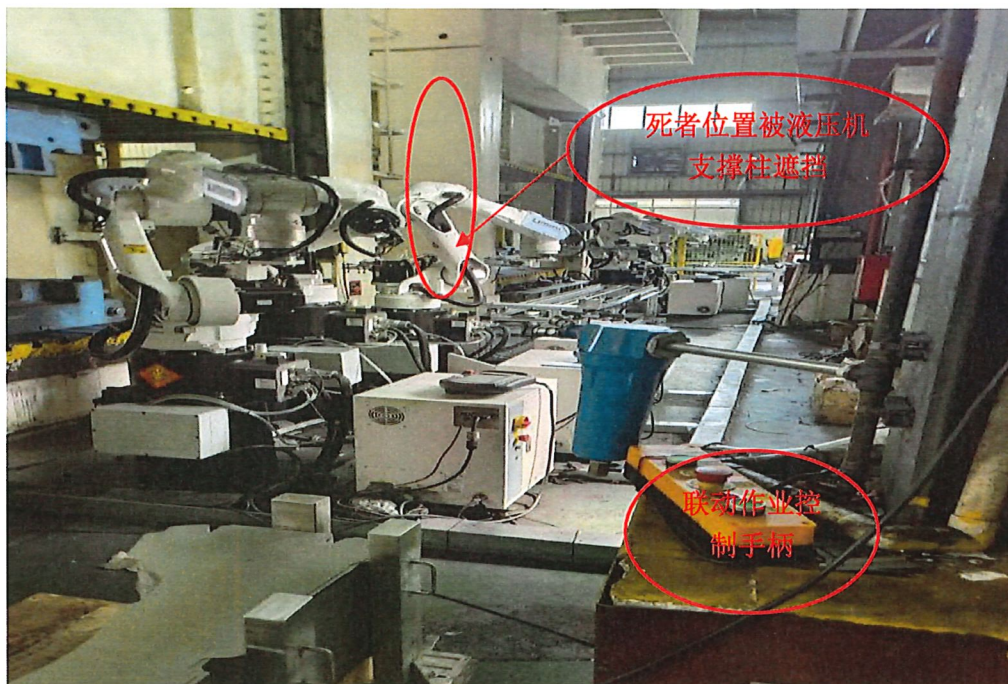
图6 4号和5号框架式液压机联动作业控制手柄

4 号和 5 号框架式液压机联动作业控制手柄位于 5 号框架式液压机右后方靠近墙体位置，有视线盲点，无法全局观察 4 号和 5 号框架式液压机内部情况。（见图 6）。

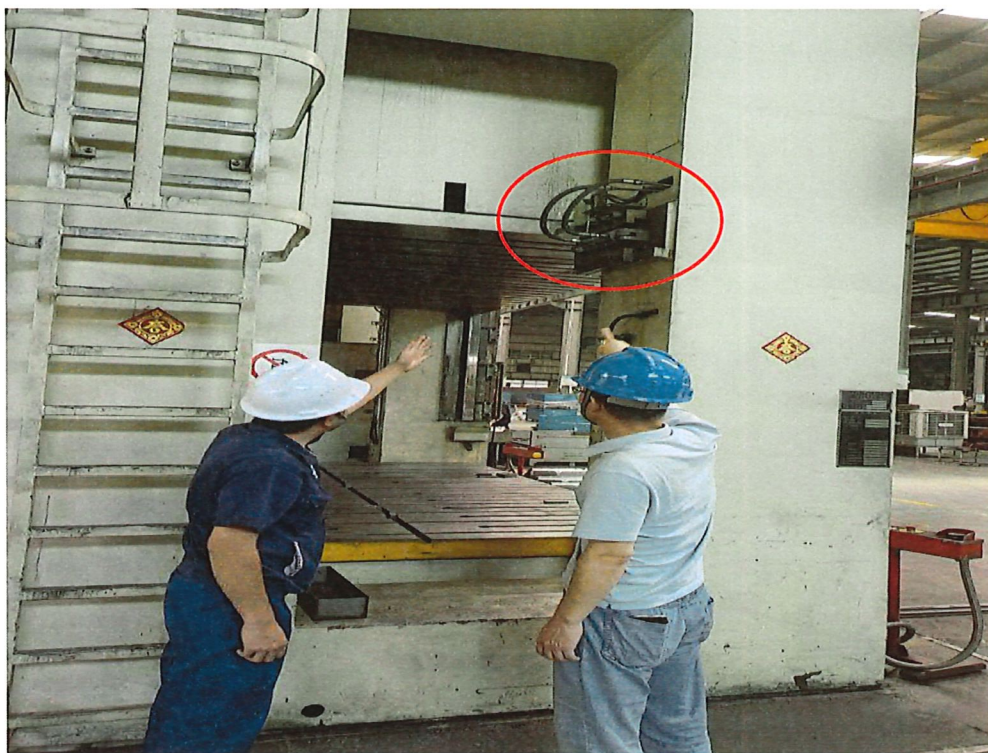
图 7 框架式液压机上滑块安全栓

事故发生当天,4号和5号框架式液压机处于联动作业模式。两台框架式液压机的安全装置有红外感应装置、上滑块安全栓、双手控制装置和紧急开关。红外感应装置设置于工作台前后,上滑块安全栓位于左右两个支撑柱中间位置(见图7),紧急开关共有六个,分别位于液压机支撑柱和两个移动控制器上,双手控制装置为手动作业模式安全装置,经现场检验安全装置均能正常使用。
