东莞厚街和贵叉车租赁服务部“4·14”一般 物体打击事故调查报告

东莞市政府事故调查组

2023 年 8 月

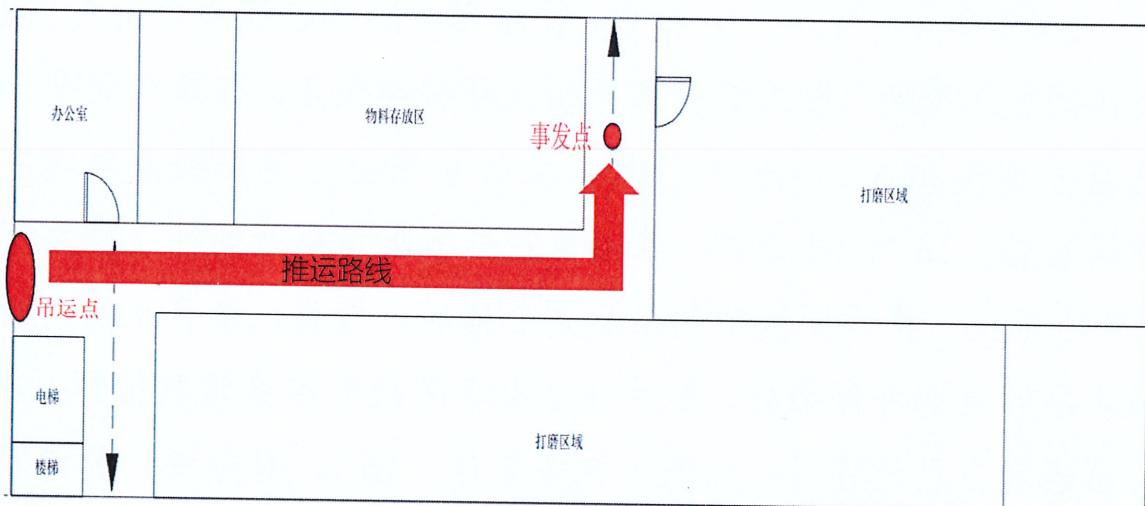
图 1 华辉公司 B 栋 2 楼车间事发位置及搬运路线图

2023 年 4 月 14 日 16 时许，曾传富与洪星起重的合伙人（兼吊车司机）熊颖、散工李彦龙开始入场搬运设备。华辉公司生产总监方剑俊和木工主管谢国辉口头告知安全注意事项并负责在现场监督。16 时 16 分许，曾传富安排吊车司机开始往 2 楼吊运 2 台冷压机。将冷压机顺利吊运到 2 楼后，熊颖、李彦龙两人将吊车吊臂收起并停靠好，然后到 2 楼车间找曾传富领取报酬，曾传富表示自己还在忙，让两人在旁等待。16 时 50 分许，曾传富通过 2 个直向滑轮、1 个手推万向滑轮把两台冷压机推移至 2 楼车间指定位置（见图 1、图 2）后，谢国辉发现涉事的冷压机顶部轴承距楼顶横梁太近，便要求曾传富将其往墙面微调位置。此时，3 个滑轮还垫在第二台冷压机下面，曾传富便尝试一人微调冷压机位置，但当时冷压机下方刚好压在地面一条带凸点的铁皮带上（见图 2），在冷压机重压之下滑轮无法通过铁皮带。17 时许，曾传富使用千斤顶将冷压机抬起少许以调整滑轮位置，在调整过程中，冷压机重心不稳突然发生侧翻，曾传富躲避不及，被冷压机压住头部，后脑勺明显下凹，有大量血液流出。

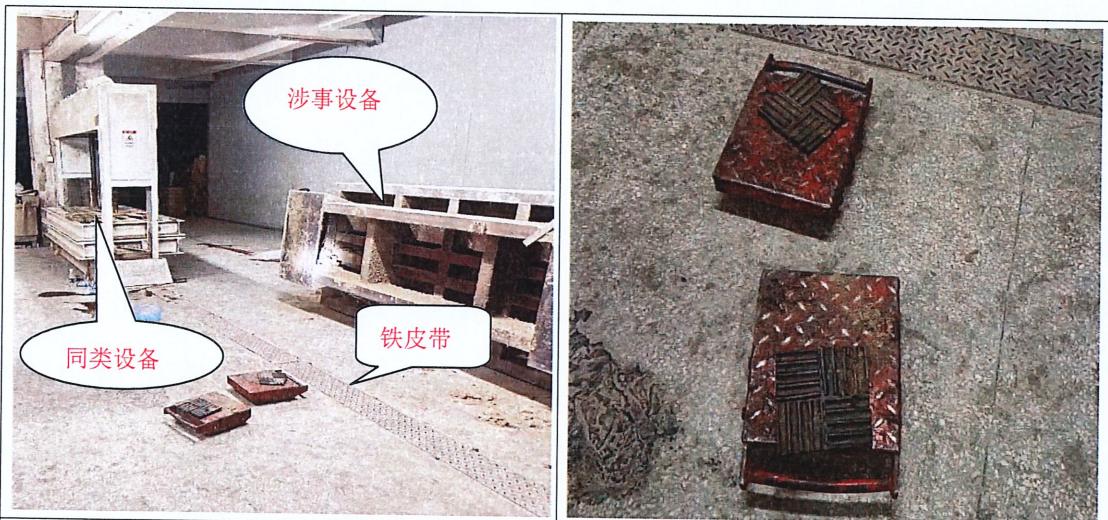
图 2 事故现场

涉事现场位于东莞市厚街镇双岗社区上环工业区丽水路 31 号东莞市华辉家具有限公司 B 栋 2 楼生产车间的物料存放区附近。现场有 2 台冷压机，其中一台已侧翻在地（即涉事设备），涉事设备左边地面有一大滩血迹，另一台直立安置在一旁（见图

因初次搬运到定置点的涉事冷压机顶部轴承距楼顶横梁太近，谢国辉要求曾传富将涉事冷压机往墙面微调位置。此时，3个滑轮还垫在涉事冷压机下面，曾传富尝试自己一人微调冷压机位置。但当时冷压机下方刚好压在地面一条带凸点的铁皮带上（见图2、图14），在冷压机重压之下滑轮卡在铁皮带处无法通过。于是，曾传富在每个滑轮位置处分别使用千斤顶将冷压机抬起少许，然后将滑轮抽出少许使之通过铁皮带卡位点，然后放下千斤顶，再到另一个滑轮位置重复按此方式调节滑轮位置，从而使所有滑轮通过铁皮带后推动设备继续往指定的微调位置移动。

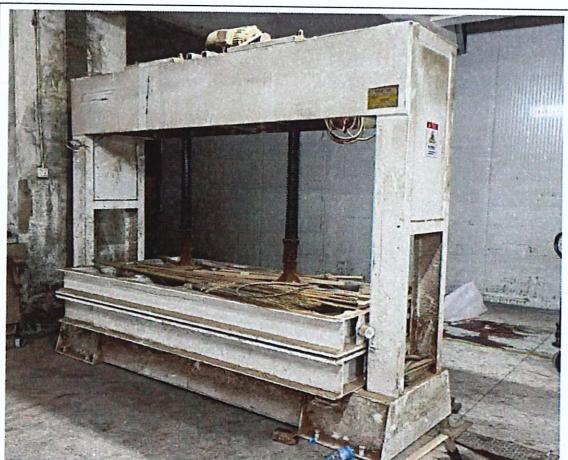
图 5 涉事同款冷压机立式外观图

该冷压机采用液压系统，机器顶部装有5.5KW电机1台（见图5、图9）和液压系统。为稳定底部重心，底部宽度大于顶部

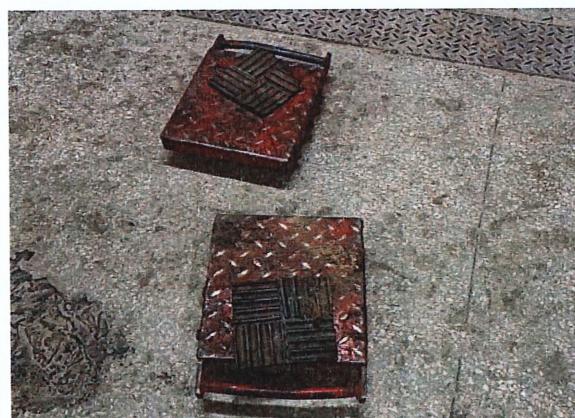
图 10 涉事作业使用的直向滑轮

据现场勘察及证人证言，曾传富在搬运作业中使用了 2 个直向滑轮、1 个带手柄的手推万向滑轮、1 个千斤顶，这 4 个工具（如图 10-图 12 所示）均为曾传富自己携带而来。

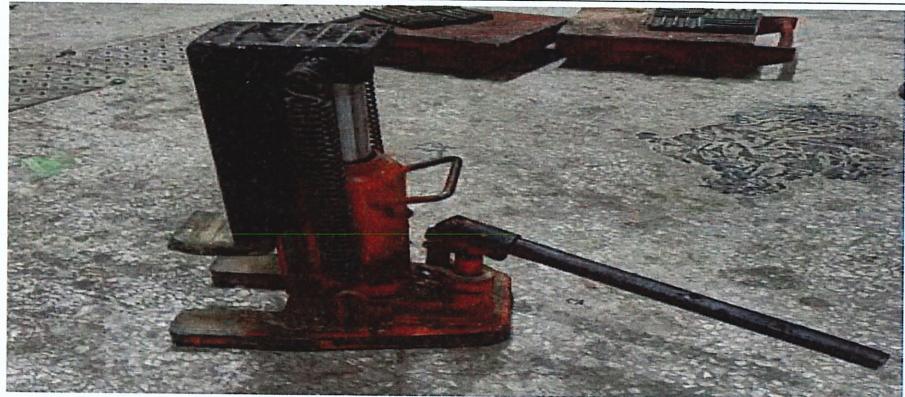
图 12 涉事作业使用的千斤顶

死者曾传富在使用千斤顶和滑轮微调涉事冷压机位置时，因操作不当导致涉事冷压机重心失衡发生侧翻，压倒死者。

(一)东莞市厚街和贵叉车租赁服务部应对重物搬运安全风险进行全面辨识，深刻认识重物搬运过程中可能导致的叉车事故、吊装事故、重物侧翻事故的风险，改进作业方式，配齐安全作业工具。每次作业前应先进行风险辨识，制定作业方案，采取相应的防护措施。

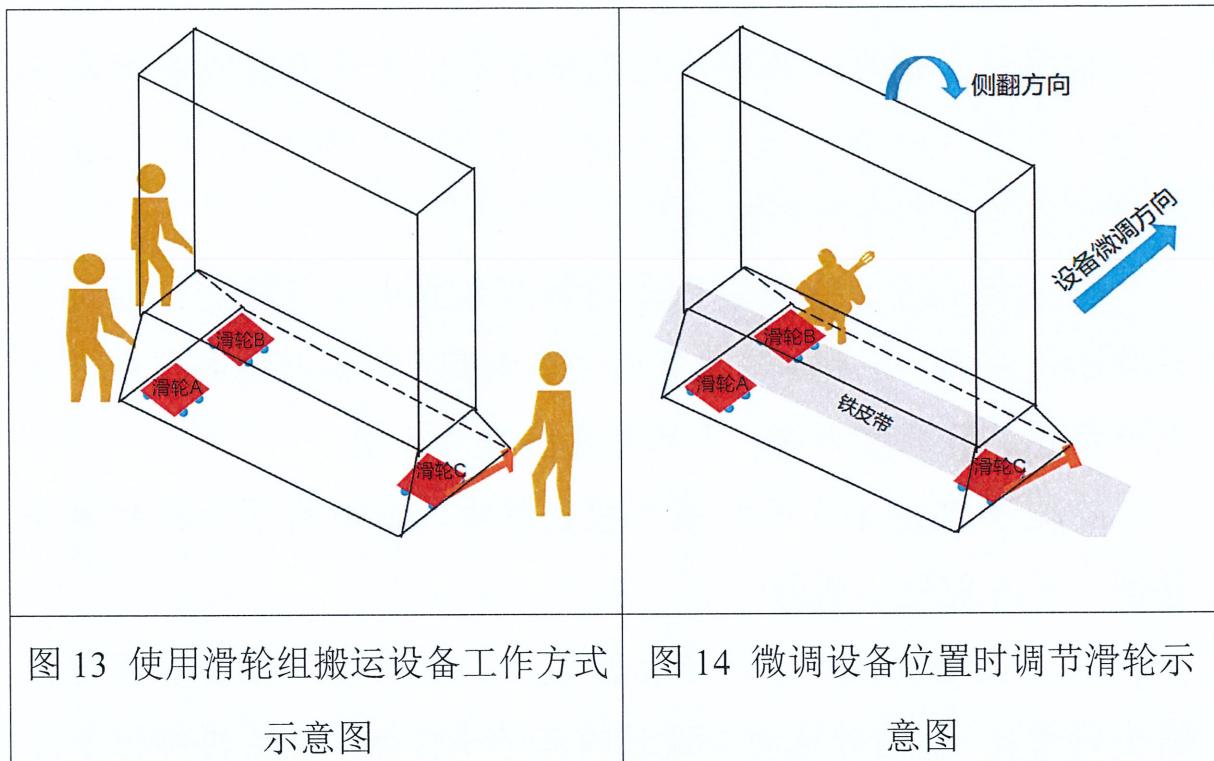
图 13 使用滑轮组搬运设备工作方式示意图

因华辉公司 2 楼车间无监控设备，结合现场勘察及证人证言，推断还原当天的搬运方式如下：曾传富安排熊颖、李彦龙两人通过吊车将冷压机吊运到 2 楼车间后，由曾传富一人使用千斤顶将冷压机一角抬起，然后将滑轮塞进冷压机底部，按此方式依次将 2 个直向滑轮和 1 个手推万向滑轮塞到冷压机底部，然后曾传富一人在前边拉，熊颖、李彦龙两人在后边推，一起将设备搬运到指定地点（见图 13）。

根据证人证言，涉事冷压机侧翻发生在曾传富微调滑轮 B 位置（见图 14）时，此前他已经分别微调了滑轮 A、C 位置。侧翻过程及原因分析判断如下：

(3)若侧翻发生在千斤顶抽出之后，在千斤顶抽出前曾传富需先将滑轮 B 向外移动以通过铁皮带卡位点，然后再抽出千斤顶。此时可能滑轮向外移动超出冷压机底部边缘（有可能因意外移动超出滑轮面积的一半以上），当千斤顶抽出后，冷压机一角的重力压在滑轮 B 的一边，导致滑轮 B 翘起，从而导致冷压机重心失衡，向操作人员方向侧翻（见图 14）。

结合以上分析，推断还原事故过程如下：曾传富在使用千斤顶调整滑轮位置时，因操作不当将滑轮位置移出冷压机底部边缘过多，当抽出千斤顶时，在冷压机重压下，滑轮翘起，导致冷压机重心失衡并向曾传富方向侧翻，曾传富躲避不及被压在冷压机下。
