东莞寮步夕阳机械制造有限公司“5·7” 一般坍塌事故调查报告

东莞市政府事故调查组

2023年11月

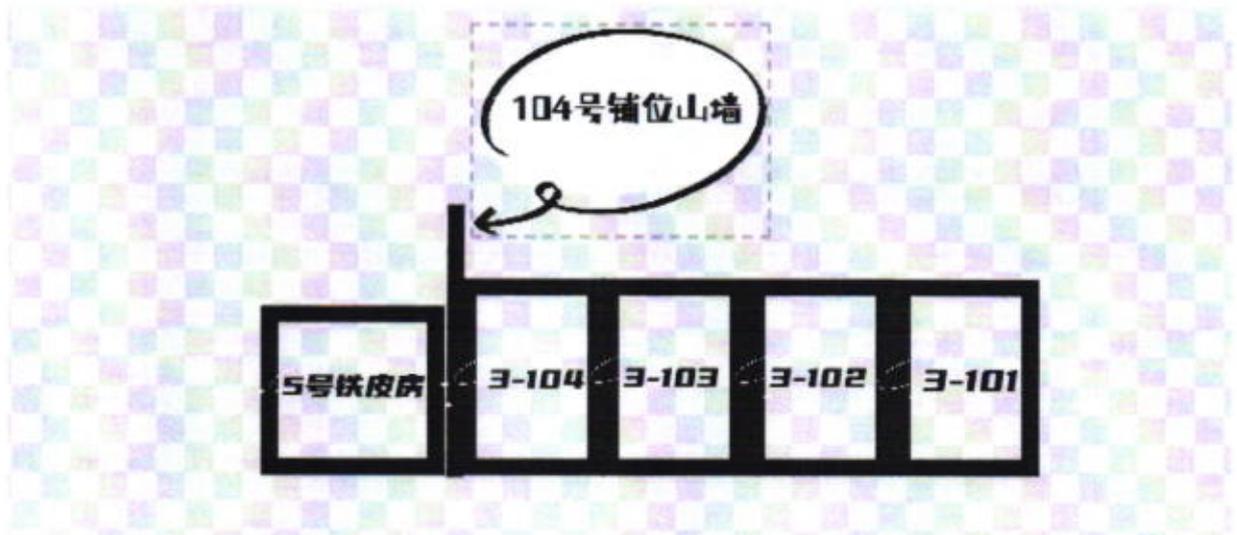
图1 厂房局部示意图

（1）3号铁皮房。面积大约200平方米，包含3号101、102、103、104共四个铺位，其中104号铺位紧邻5号铁皮房，事故中坍塌的部分墙体即是104号铺位的墙体，该墙体与5号铁皮房相邻（图1）。

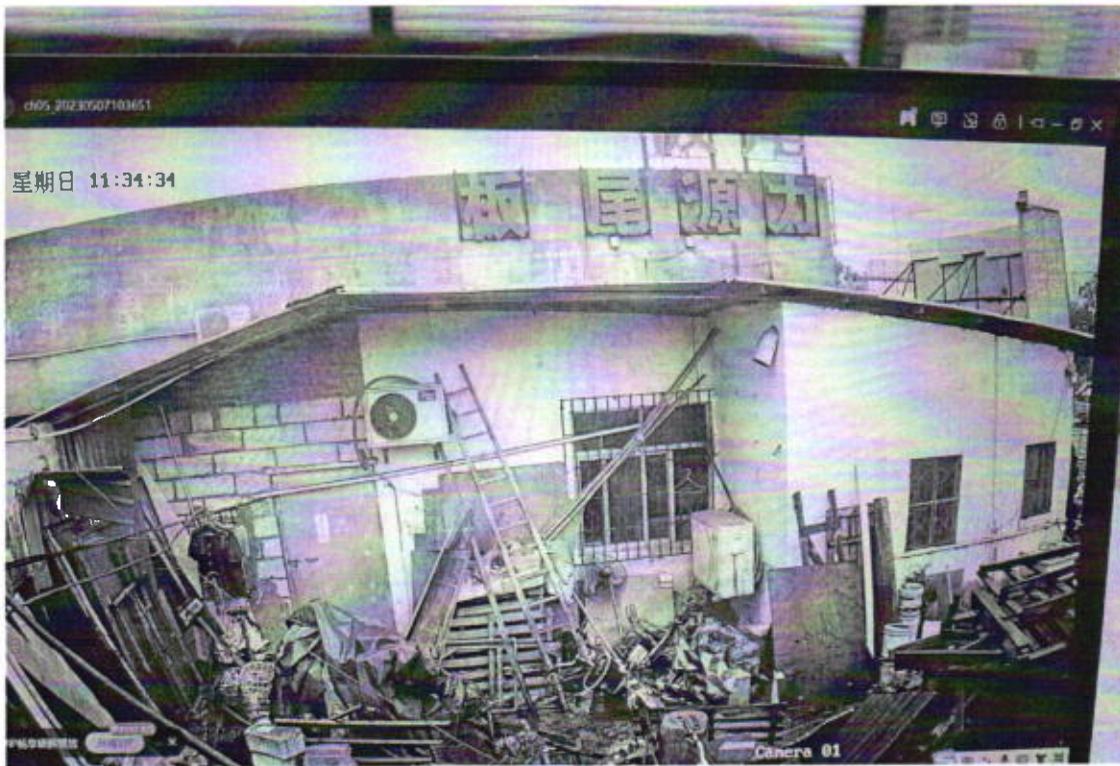
图 2 3 号铁皮房山墙坍塌前的情况

2016年9月，温浩良将3号铁皮房出租给马明生，没有约定具体的租赁期限，约定了起初租金是5000元每月（不含水电），2020年1月后，租金为13000元每月（不含水电）。马明生承租该铁皮房后，未对该铁皮房进行扩建、改建活动，仅进行了铁皮房内吊顶天花安装。2016年11月，马明生在紧贴5号铁皮房的山墙顶部安装了“力源尾板”字体。2022年6月，马明生在紧贴5号铁皮房的山墙顶部增加了“围板”字体，为亚克力塑胶板材，现场字体设置情况如下图2：

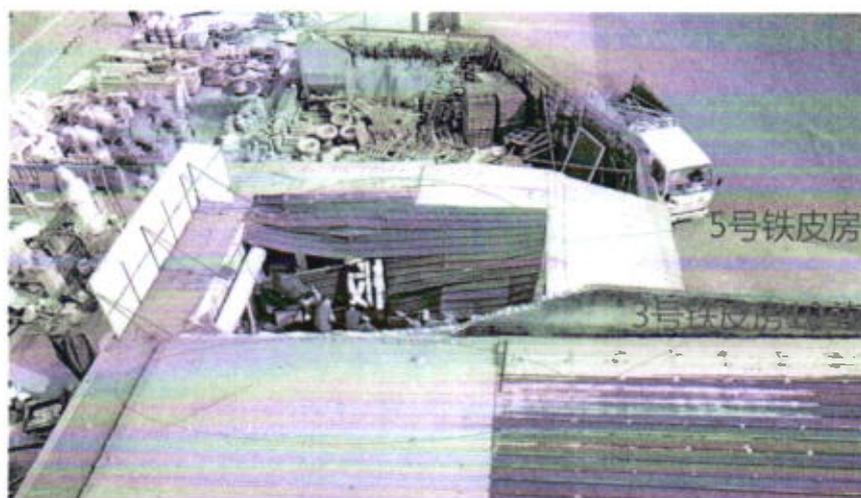
图3 事故现场鸟瞰图

3号铁皮房山墙（屋盖上部）局部坍塌，坍塌部位最高高度2米，长6.5米，略呈直角三角形，塌落墙体面积约5m²，体积约1.1m³，折算重量约2吨。

塌部位最高高度 2 米，长 6.5 米，略呈直角三角形，塌落墙体面积约 5 平方米，体积约 1.1 立方米，折算重量约 2 吨。坍塌的墙体压向 5 号铁皮房房顶，将 5 号铁皮房房顶彩钢瓦屋盖压塌，坍塌的山墙最高处距 5 号铁皮房屋顶高差约 2.5 米，由于 5 号铁皮房屋仅为檩条及彩钢板搭设而成，基本无承载能力，因此屋盖大部发生坍塌，坍塌面积约 18 平方米。

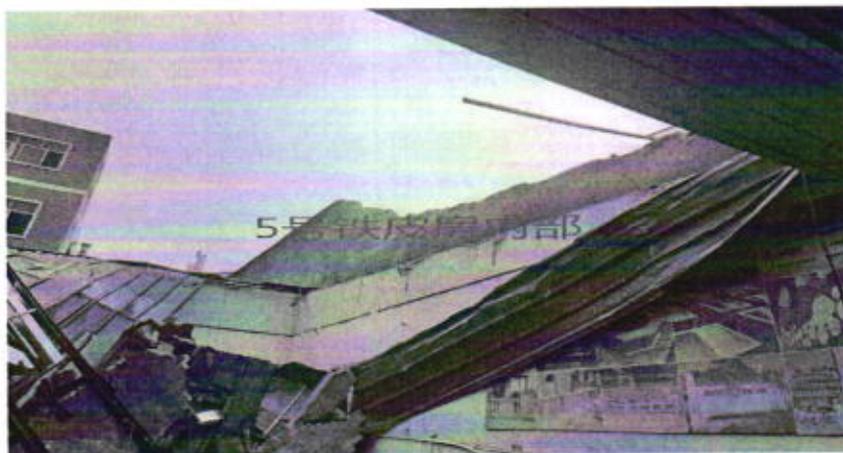
图 7 5 号铁皮房内坍塌情况

(1) 屋盖自身基本无竖向承载力。

(2) 相邻山墙局部坍塌墙体动能较大，因此屋盖大部发生垮塌。

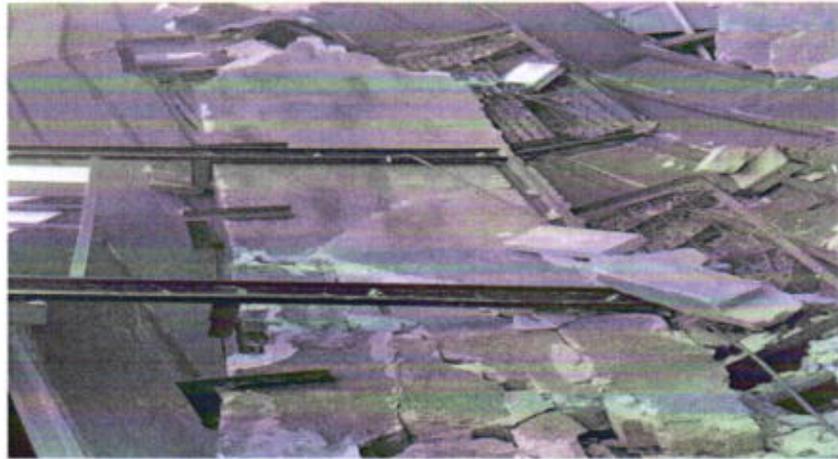
图 8 在山墙上安装设置的广告牌

经现场勘查证实，3号铁皮房104号铺位坍塌的墙体上安装了广告牌，夕阳机械公司于2016年在该墙体侧面上安装了铁制“力源尾板”的广告牌，于2022年又在该墙体的上部安装了亚克力板材的“尾板”广告牌。现场情况见下列示图：图3、图4、图5、图6、图7、图8。

(2) 轻钢广告牌对墙体抗侧承载力产生了一定的削弱。
