# 东莞市东城街道“4·22”较大高处坠落 事故调查报告

东莞市东城街道“4·22”较大高处坠落事故调查组

2022 年 3 月

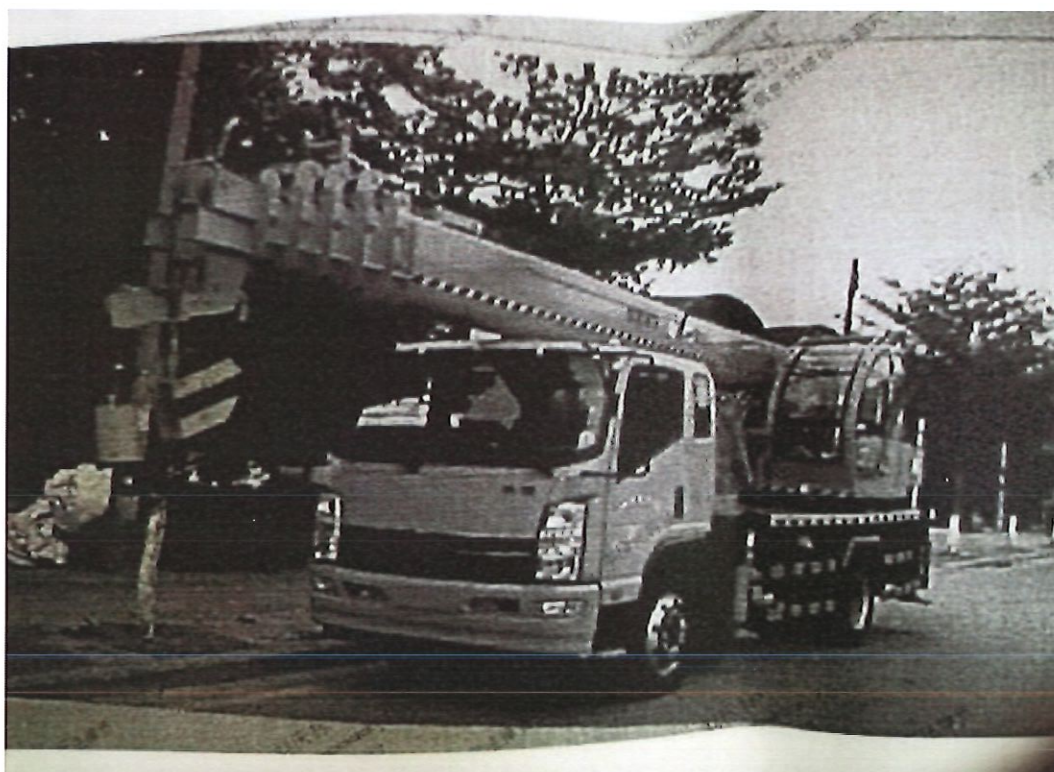
图 1：涉事车辆照片

涉事车辆为一台重型非载货专项作业车，车牌号为粤ADV673，该车辆品牌型号：凯马牌 KMC5142JQZ8ST，车辆识别代号：LWU5PM302JKM00045，发动机型号：4DX23-140E5，发动机号码：WA334103，制造厂家：山东凯马汽车制造有限公司，制造年月：2018年03月。该车辆的购销发票显示，销售单位为济宁福康机械加工有限公司，销售年月为2018年3月。车辆照片和铭牌见图1、2。

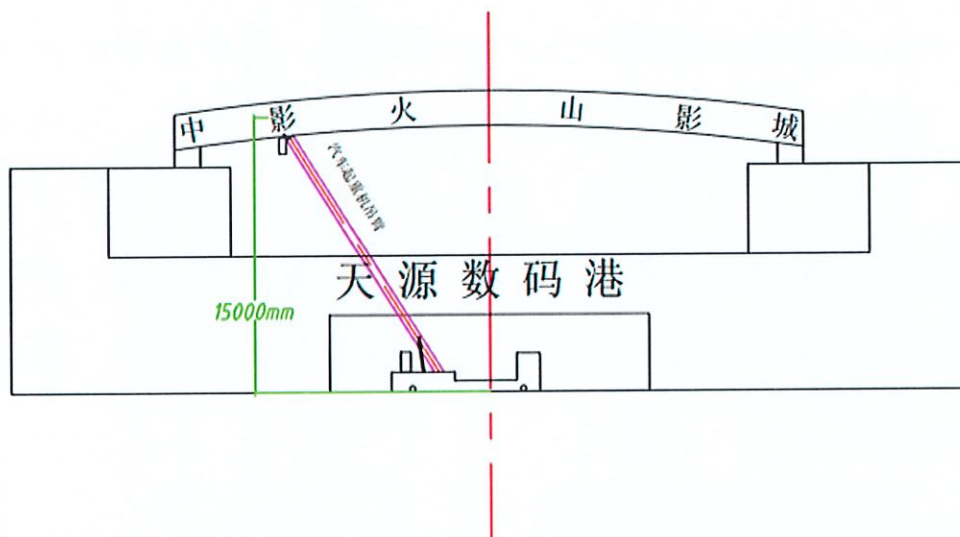
图 3：作业现场示意图

4月21日晚上20时30分许开始，两名安装工人赵青旭、田金合携带焊机等工具站在起重机臂头处装配的吊篮内，吊车司机李智华操作汽车起重机将吊篮升至作业位置，为天源数码港正门口上方的“中影火山湖影城”招牌字体进行翻新作业，科采公司员工刘波在现场监督协调。22日凌晨2时许，赵青旭、田金合通过对讲机跟地面人员说需要刘波上去帮忙递东西，在李智华的操作下，刘波也进入了吊篮一起升至作业位置协助赵青旭、田金合施工。安装到第五个字的时候，安装人员需要下到地面再次拿字进行安装，通过手势示意李智华进行收臂操作把吊篮降至地面。2时45分许，李智华操作吊车将吊臂退了3米多时，吊篮与吊臂连接处突然断裂，

吊篮直接坠落至地面（高约 15 米），造成吊篮内的三人当场死亡。

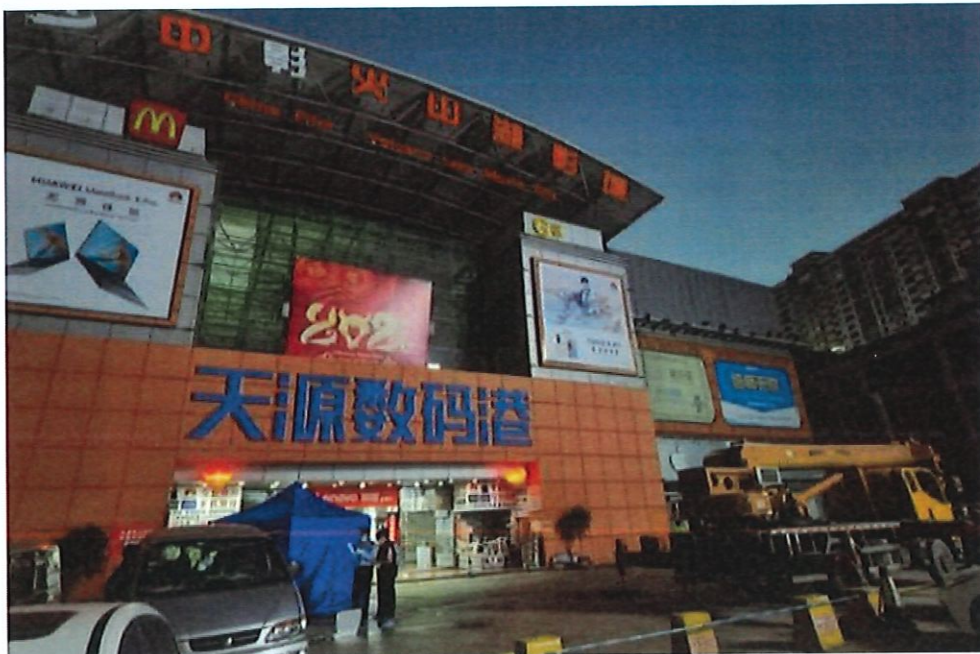
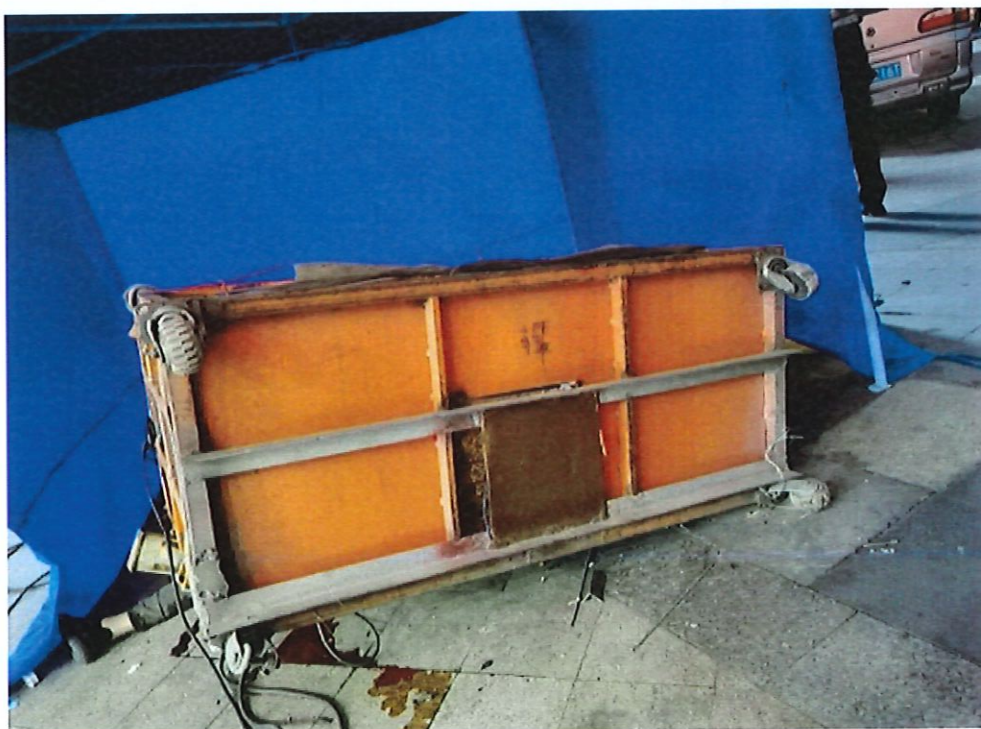
现场勘查发现，天源数码港正门口前方的大理石地板上，还留存着血渍和明显的撞击凹痕，坠落点位于“影”字牌下方，如图 4 和图 5 所示。

图 4：施工现场

图 5：吊篮坠落位置

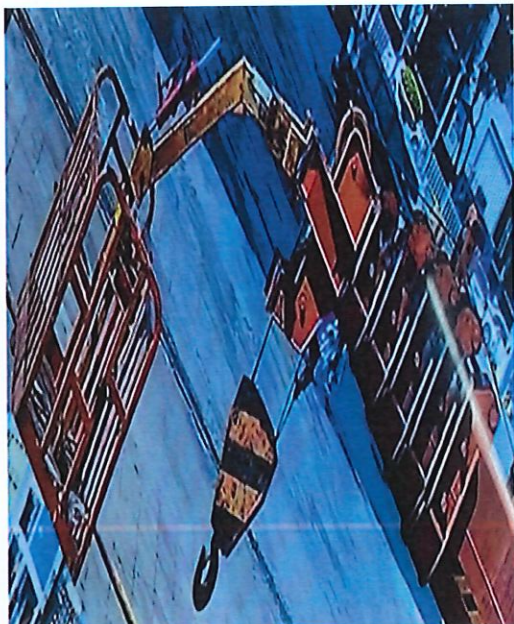
图 6：吊篮与吊臂连接处

吊篮连接件采用夹码构造型式，为整体铸造构件，利用两根销轴与起重臂臂头之间实现安装固定，载人吊篮通过两块夹码式连接板与汽车吊臂头进行连接固定，如图 6 所示。两个吊篮连接件从 90 度直角位置处完全断裂，连接耳板遗留在起重臂臂头上，夹码的主体部分仍固定在吊篮连接主梁上，具体如图 7 所示。

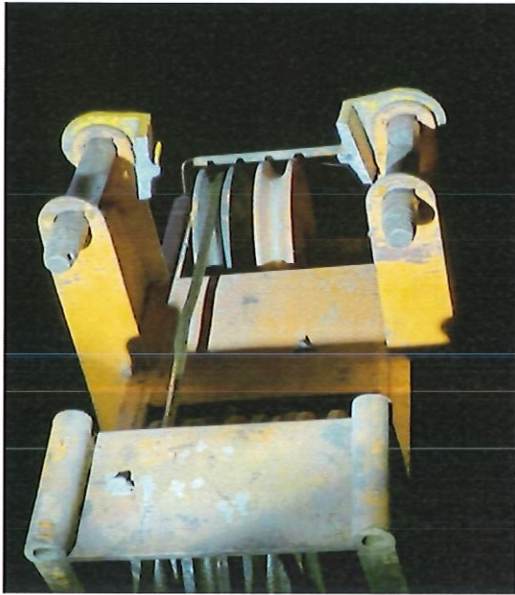
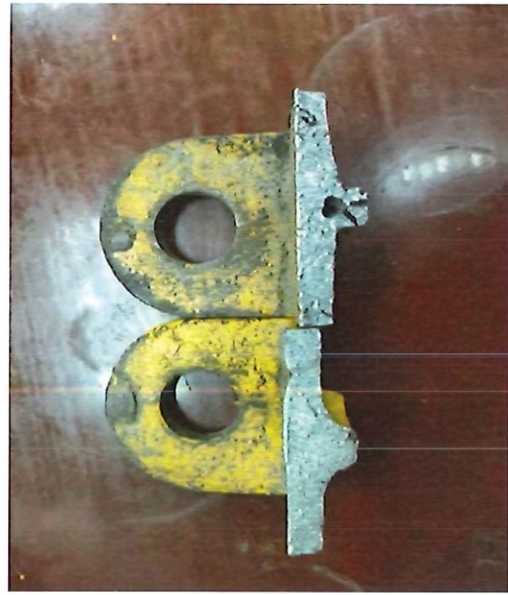
针对涉事汽车起重机的情况，根据专家组的建议，调查组于 2021 年 5 月 12 日委托华南理工大学对现场断裂的作业吊篮连接件进行了技术分析，华南理工大学于 2021 年 6 月 15 日出具了《载人吊篮连接件断裂失效分析报告》（编号：SCUTFAN1313-5-12-2021-007）。该分析报告结论为：两个连接件的断裂均属于一次性脆性断裂<sup>1</sup>，断裂起始于凸头部位的铸造缺陷<sup>2</sup>。两个断裂件的材料内部均存在组织缺陷（针状的魏氏体组织）和较多的铸造缺陷（如气孔和缩松）。魏氏体组织的存在，使钢的力学性能尤其是塑形和冲击韧性显著

降低，导致钢容易发生脆性断裂；而铸造缺陷（如气孔和疏松）会减少铸件的有效承载面积，且在气孔周围会引起应力集中，从而降低铸件的抗冲击性。因此，材料内在的组织缺陷和铸造质量不良是导致断裂失效的主要原因。见图 8、9。

图 8：吊篮夹码

图 9：连接耳板断裂情况
