# 东莞市中堂镇 2022 年“9·12”一般火灾 事故调查报告

东莞市中堂镇“9·12”一般火灾事故调查组

2022 年 12 月

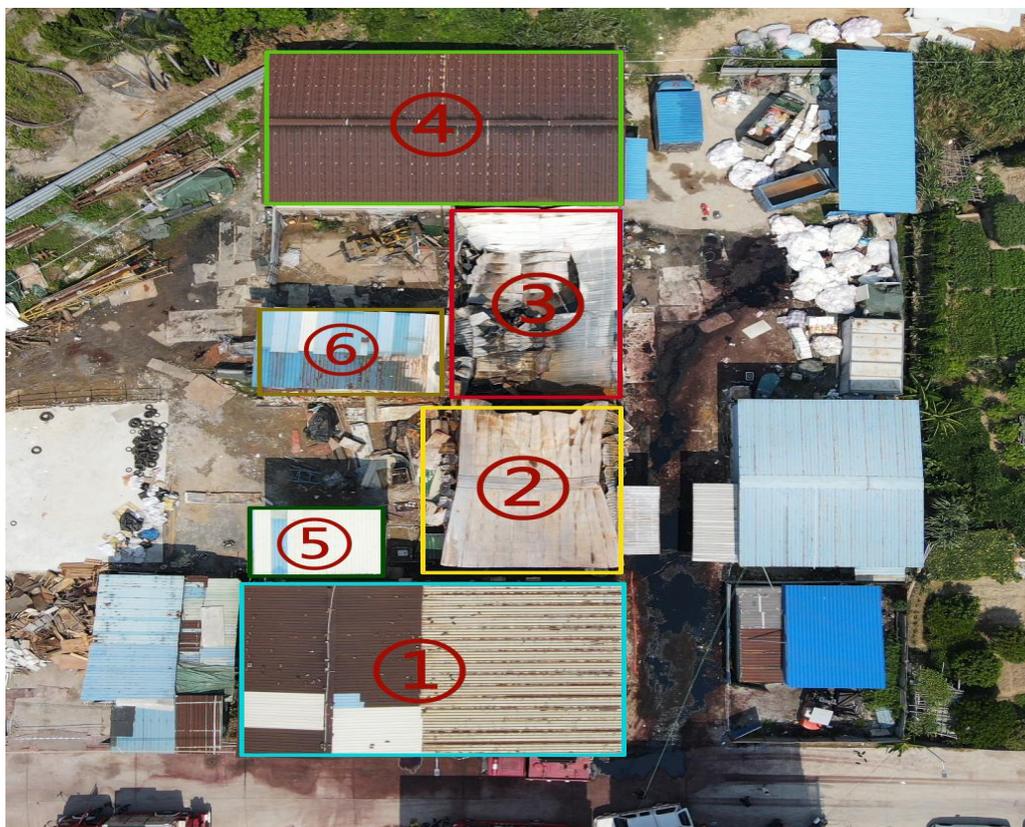
图 1 现场鸟瞰图

李开心废品回收站位于东莞市中堂镇东泊社区新村二街，新村二街铁皮房（见图 1 所示）东侧为农用地，南侧为新村二街路，西侧为空地，北侧为弘方工业路。6 处铁皮房依次标注为①、②、③、④、⑤、⑥铁皮房，①号铁皮房为东莞市中堂泳成食品店、②号铁皮房为“陈国强仓库”、③号

铁皮房为“李开心废品回收站”、④号铁皮房为“陈伟付废品回收站”、⑤号铁皮房为“成正川集装箱”、⑥号铁皮房为“刘石平集装箱”。

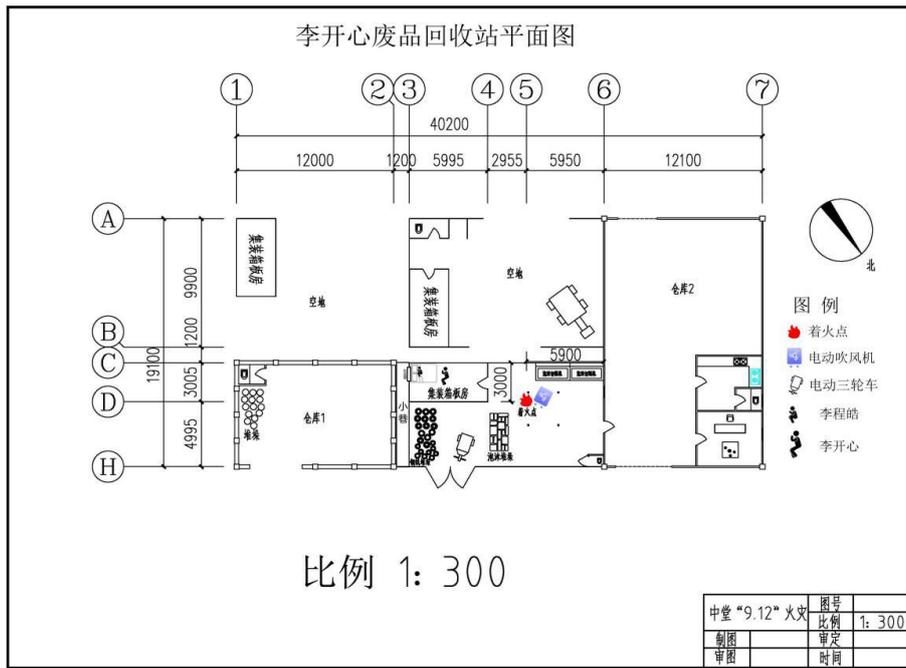
图 2 李开心废品回收站平面图

起火建筑为“李开心废品回收站” (见图 2 所示), 建筑主体地上 1 层, 建筑面积 104 平方米, 铁皮结构, 内有一集装箱板房, 房内设有冰箱、空调、沙发、床等, 可供人员休息和居住。该建筑只有一个大门进出, 其内设板房无独立的安全出口。

经调查，认定起火时间为 2022 年 9 月 12 日 20 时 58 分许，起火部位为东莞市中堂镇东泊社区新村二街“李开心废品回收站”西北侧（距离西墙约 2 米，距离北墙约 5 米），认定起火原因为“李开心废品回收站”西北侧处遗留火源引燃附近的废品泡沫箱等可燃物起火蔓延成灾。

皮搭建，其内部休息居住为集装箱板房，而铁皮、板房容易受热变形，无法有效阻止火势和浓烟蔓延，而站内部存放大量聚苯乙烯泡沫材料，导致发生火灾后迅速蔓延扩大成灾。

**2.现场人员未及时有效逃生的原因。**废品回收站经营者李开心居住的集装箱只有唯一出口，未按要求设置疏散门<sup>8</sup>。加上存放较多回收的聚苯乙烯泡沫材料，燃烧会产生有毒浓烟，浓烟不仅阻碍被困人员逃生视线还对人体呼吸道等造成极大的伤害。火灾发生时，李开心正在和妹妹李丹丹进行微信视频通话，未及时发现火灾发生，错过了带着李程皓初期火灾逃生的宝贵时间<sup>9</sup>。李开心发现着火后，没有及时报警，而是打电话给其父亲求救，错过了最佳的逃生时间。
