# 东莞市松山湖 2021 年“8·1”一般触电 事故调查报告

东莞市松山湖 2021 年 “8·1”一般触电事故调查组

2021 年 9 月

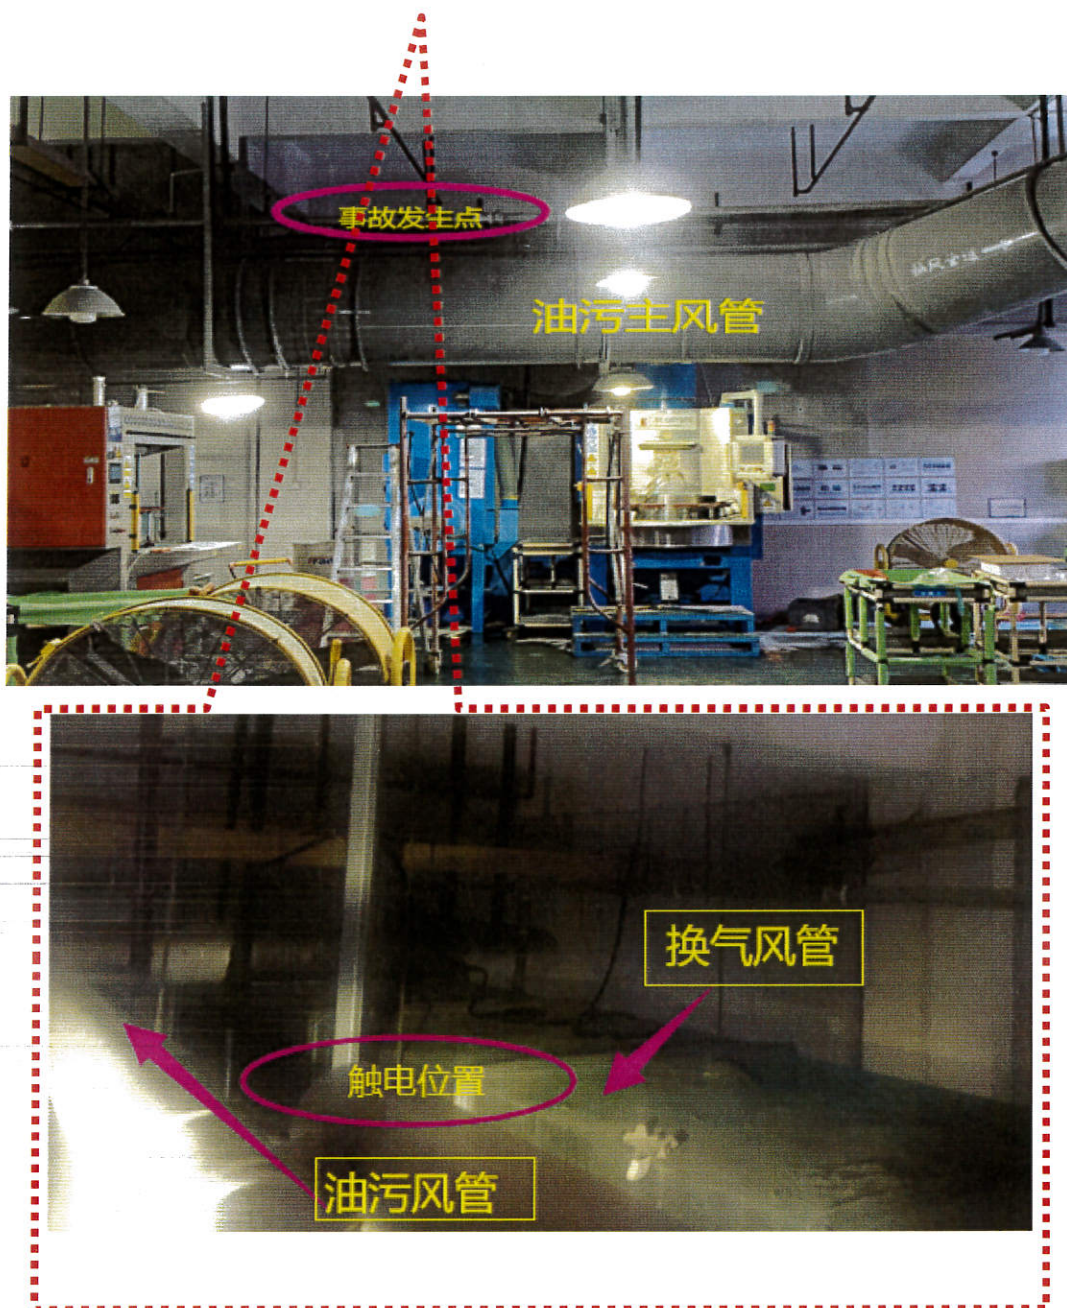
(图七 事发现场图)

1、经现场勘查，该事故现场位于长盈公司喷砂车间北侧的油雾主风管上方处，该油雾风管上方离地高约 366cm，风管管径 95cm，油雾风管材料为 PCV 塑料管道。旁边是一组换气排风用的方形金属风管（以下称：金属风管），两风管之间相距 30cm，金属风管宽度约 120cm，内高 60cm，其上方离地高约 360cm。事故时，现场下方通道摆放有脚手架和铝制人字梯（见图七 事发现场图）。

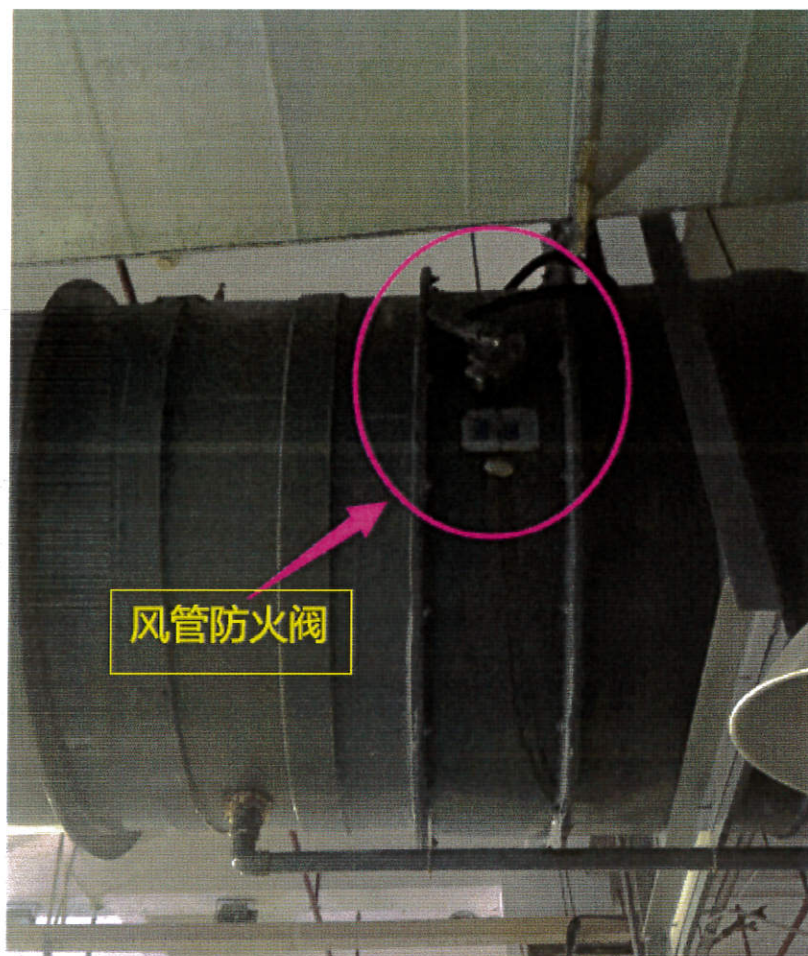
(图八 周边电气设施情况)

2、经现场勘查，因事发位置点为风管上方，查看周边的电气设施，除了唯一的油雾风管上的防火阀，无其他相关电气设施（见图八 周边电气设施情况）。

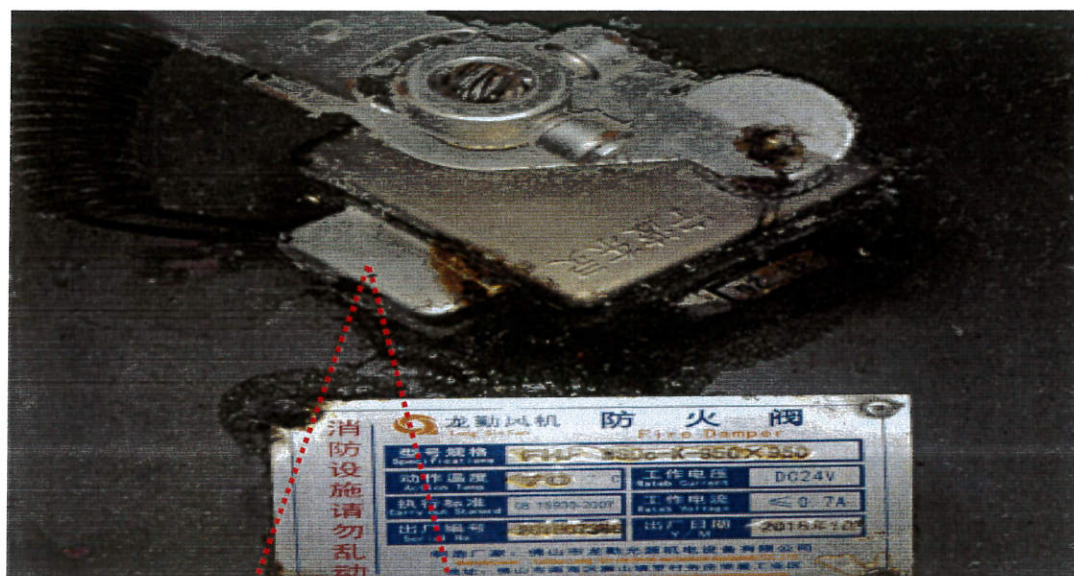
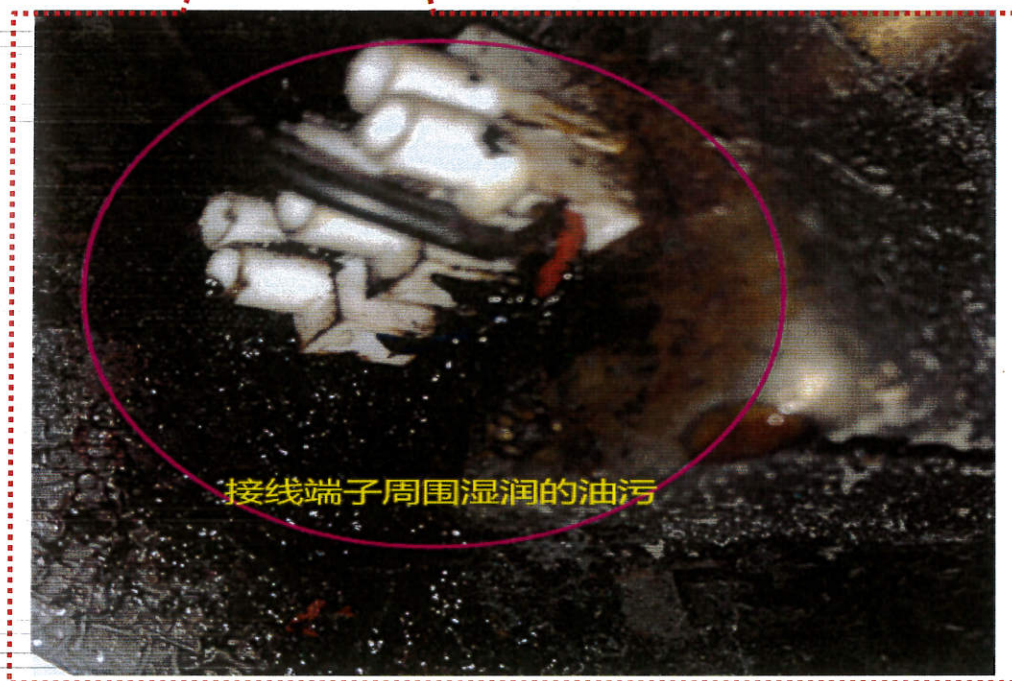
(图九 防火阀情况)

3、经现场勘查，该防火阀型号为：FHF WSDc-K-950\*950，动作温度 70℃，工作电压为直流 24V，经查阅《GB15930-2007 建筑设计防火规范》，该防火阀为具有温感器自动关闭、手动关闭、电控电磁铁关闭方式具有阀门关闭位置信号反馈功能，公称直径为 950mm 的圆形防火阀。防火阀是防止火灾蔓延设施，属于企业在生产经营活动中，将危险、有害因素控制在安全范围内，以及减少、预防和消除危害所配备的装置（设备），是安全类装置。检查该防火阀的外观情况发现其接线端子周边给湿润的油污严重污染包围（见图九 防火阀情况）。

白云彪爬到油雾收集系统风管上方防火阀附近进行安装作业过程中触碰到旁边漏电的防火阀，其身体其他部位与旁边的金属风管外壳等架构相接触，电流流过人体经过周围的金属构架形成回路，是引发事故发生的直接原因。

事故发生后，长盈公司及时吸取事故教训，迅速加装油雾收集管道上防火阀变压器，确保防火阀工作电压处于DC24V的安全水平。同时，召开全公司安全生产专案会议，全面做好用电安全、消防安全、设备检查，举一反三，排查隐患，对发现问题马上落实整改，确保用电安全。

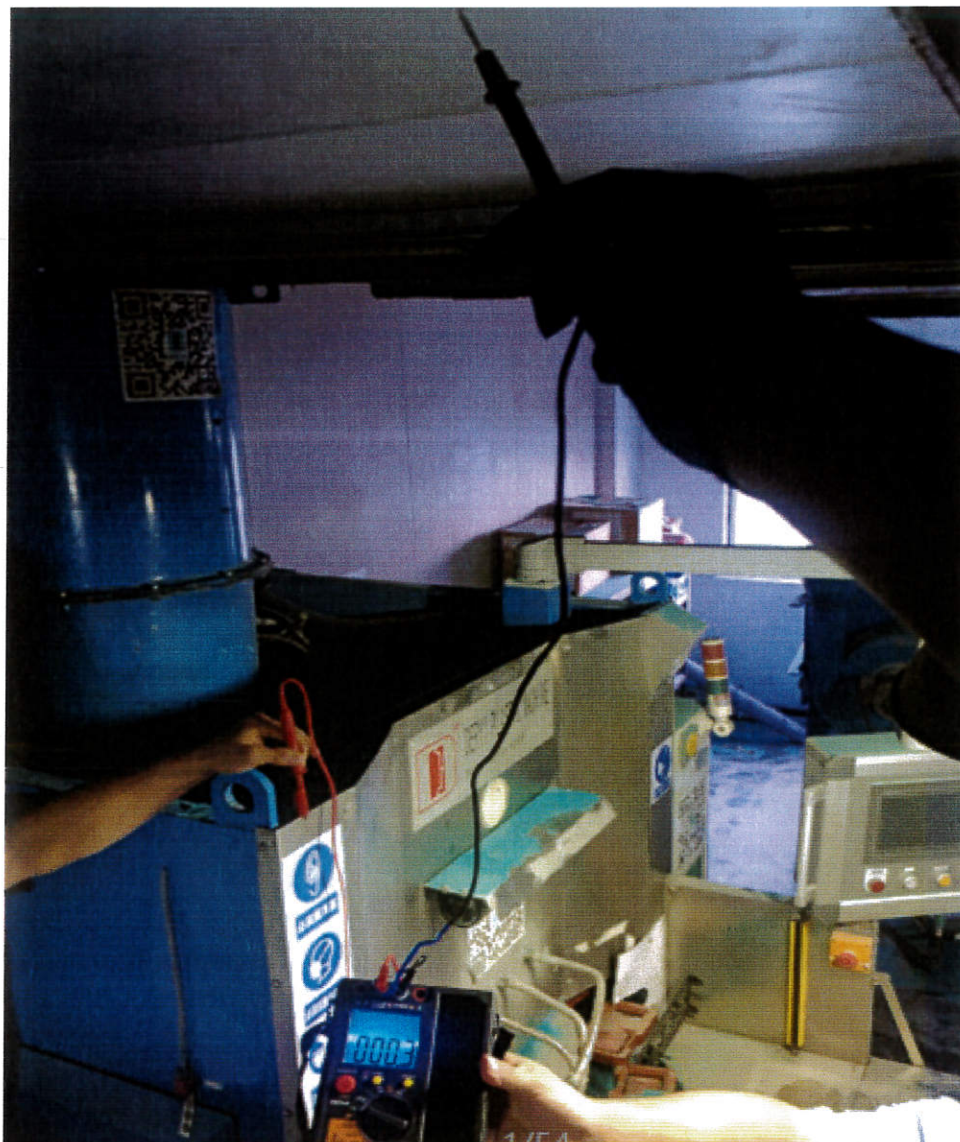
（图十 方形金属风管与设备外壳接地的联接性）

4、为了检验事故现场位置点周边金属外壳架构与接地的联接性，对方形金属风管与周边生产设备喷砂机外壳进行检测，测得之间电阻为： $0.3\Omega$ ，可见金属风管接地联结可靠，与地可视为等电位（见图十 方形金属风管与设备外壳接地的联接性）。

的联接性，对方形金属风管与周边生产设备喷砂机外壳进行检测，经现场检测，测得之间电阻为： $0.3\Omega$ ，证明金属风管接地联结良好，符合规范要求（相当于金属风管近似于“零”电位）。

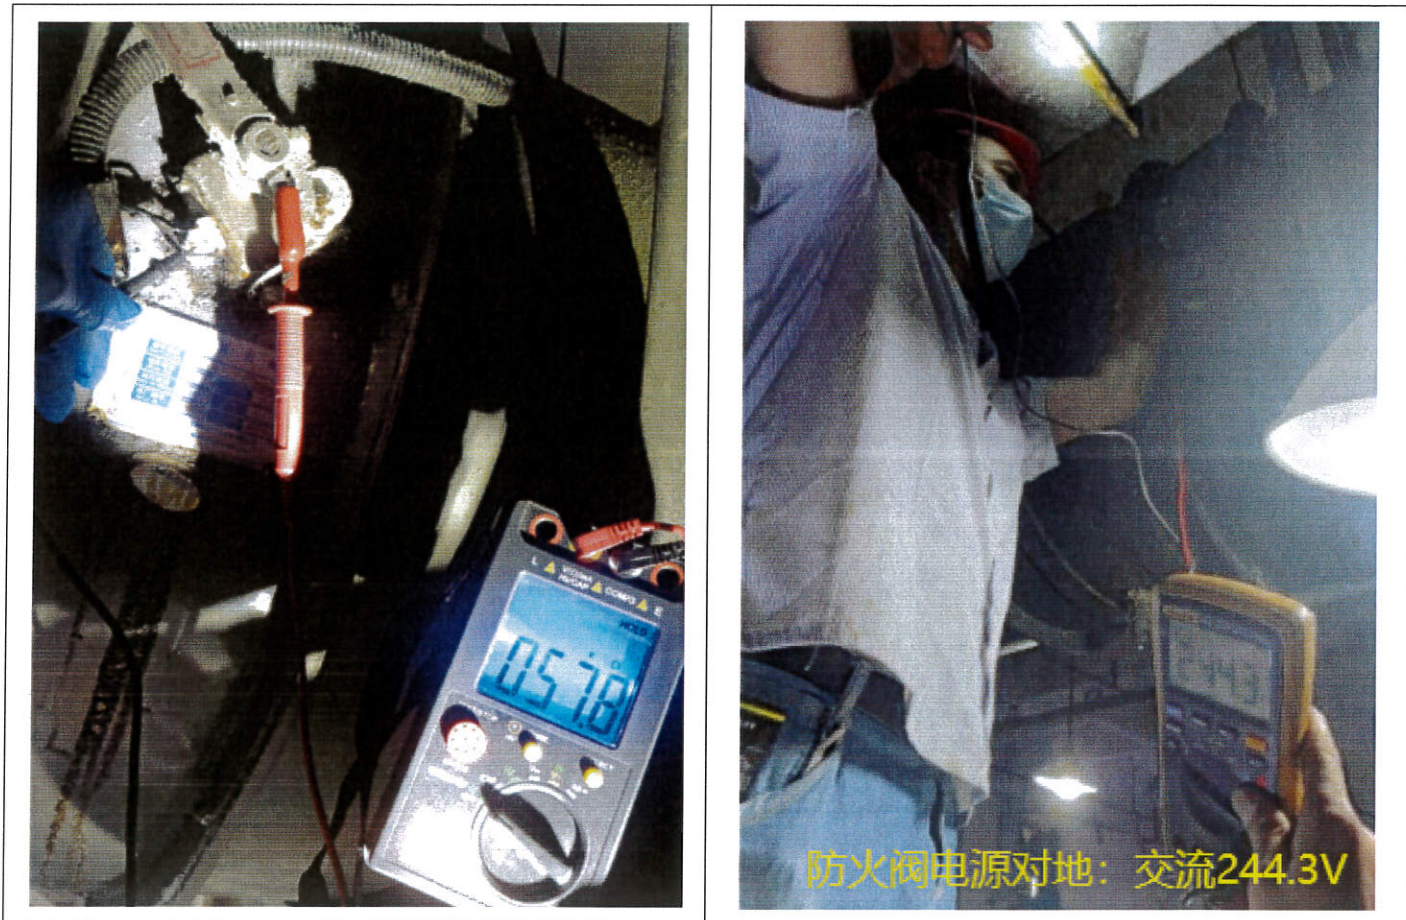
(图十一 对防火阀的电气安全性能检测)

5、为检验作业点旁唯一的电气设施防火阀的安全性能，对该防火阀进行检测如下（见图十一 对防火阀的电气安全性能检测）：

（1）对该防火阀线路与其动作金属机构外壳进行绝缘电阻检测，测得绝缘电阻为： $57.8\text{K}\Omega$ ；

（2）对该防火阀接线柱电源线进行对地检测，测得其电压为：交流电压  $244.3\text{V}$ 。

2、为检验事故发生位置点唯一的电气设施防火阀的安全性能，对其线路与其动作金属机构外壳进行绝缘性能检测，经现场检测，测得绝缘电阻为： $57.8K\Omega$ ，不符合《国家电气设备安全技术规范》（GB 19517-2009）2.2.1 为保证正常运行和防止由于电流的直接作用造成的危险，电气设备必须有足够的绝缘电阻、介质强度、耐热能力、防潮湿、防污秽、阻燃性、抗漏电起痕性等电气绝缘性能；不符合《建筑通风和排烟系统用防火阀门》（GB 15930-2007）6.8 阀门有绝缘要求的外部带电端子与阀体之间的绝缘电阻在常温下应大于  $20M\Omega$ 。

3、据现场勘查，事故发生位置点唯一的电气设施为油雾风管上的防火阀，该防火阀接线端子仅有油雾收集系统电气控制柜内的线路线号为“A1101”、“A1102”两根导线引入，经确认，两根导线为反馈控制线，其金属外壳未见其他线路连接，不符合《国家电气设备安全技术规范》（GB 19517-2009）2.2.4 电气设备必须有接地保护，或双重绝缘结构，或安全特低电压供电的防护措施。

（一）广东长盈精密技术有限公司应重新对整个生产场所进行详细的电气安全隐患排查及检验检测，保证电气设备

必须有足够的绝缘电阻、介质强度、耐热能力、防潮湿、防污秽、抗漏电起痕性等电气绝缘性能，防止由于电流的直接作用造成的危险，并进行定人、定时、定标准、定措施、定责任进行整改治理，并形成完整的整改报告，务必切实加强安全生产管理工作，做到举一反三，防范类似事故的再次发生。

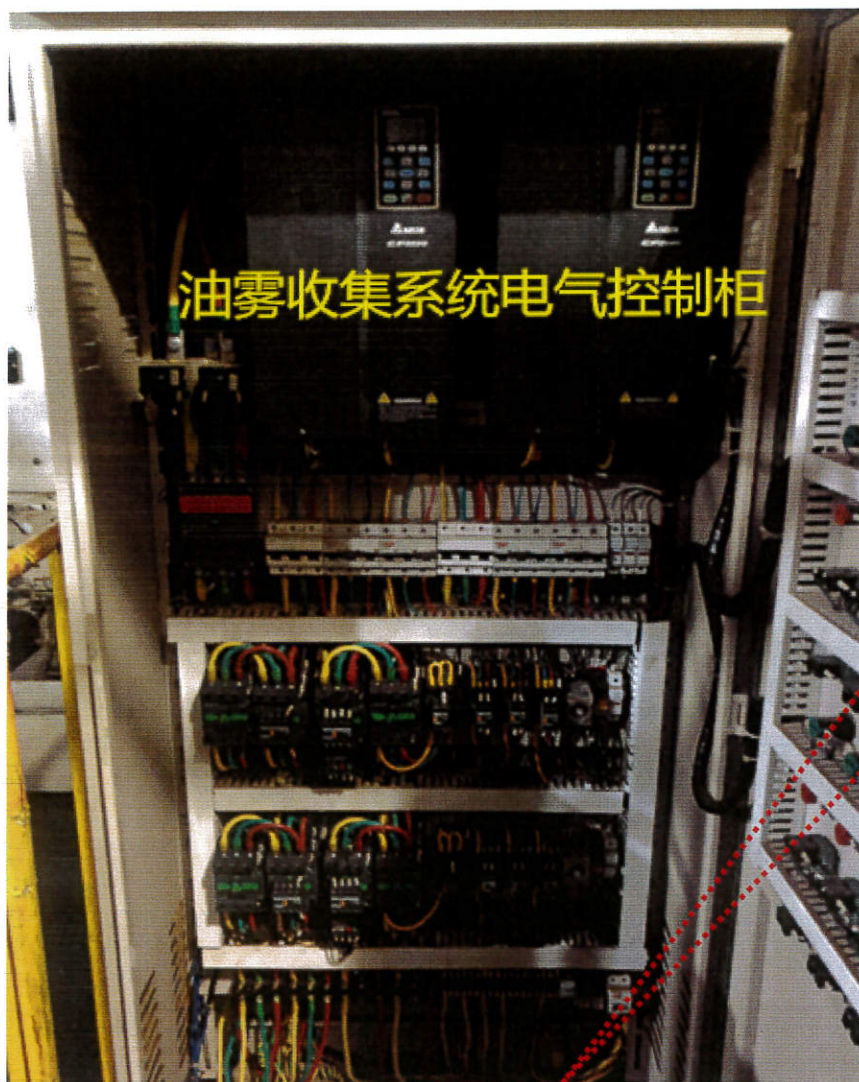
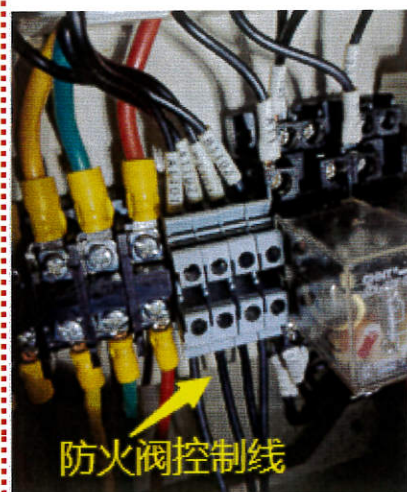
(见图十二 油雾收集系统电气控制柜)

6、经现场勘查，该防火阀线路电源来自一栋2楼的高光镭断车间中部的油雾收集系统电气控制柜，控制柜内的线路编号为“A1101”、“A1102”号线引至防火阀接线端子。经确认，其电压为采用交流单相电压控制（见图十二 油雾收集系统电气控制柜）。

美力公司，作为长盈公司油污收集系统工程的施工、维护保养单位，一是施工过程中未遵循《GB15930-2007 建筑通风和排烟系统用防火阀门\_消防规范》标准，未按防火阀铭牌标示要求 24V DC 接入规定的工作电源，工程验收时将事故防火阀按照弱电工程要求移交给长盈公司，致使触电风险长期存在；二是工程质量把关不严，未确保防火阀连接线路按照《国家电气设备安全技术规范》（GB 19517-2009）“2.2.4 电气设备必须有接地保护，或双重绝缘结构”要求敷设，且后期维护保养不足，未能排查、消除防火阀漏电事故隐患。

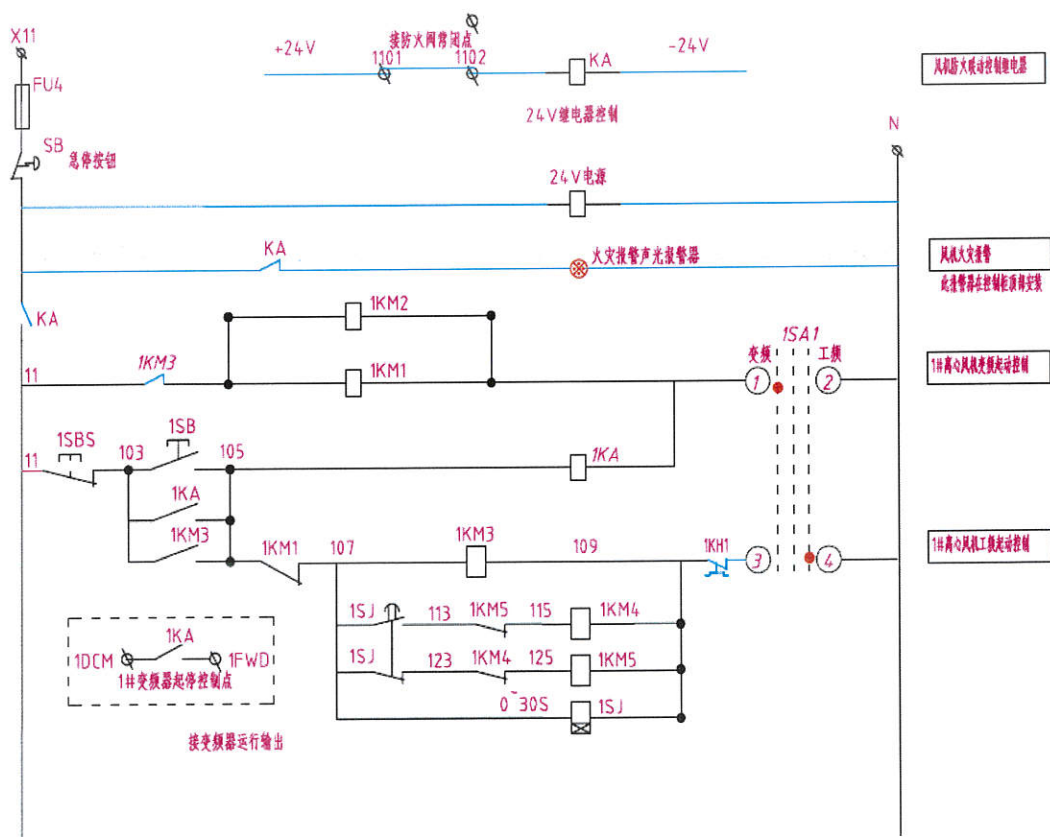
(接 24V 电源电压原理图)

4、经对该涉事的防火阀进一步核实，其在该油雾系统中的原理：防火阀内部的微动开关处于常闭状态（标称进线

工作电压为 DC24V)，当油雾管道内部温度达到 70℃，防火阀内部的熔断器熔断，内部弹簧动作，使防火阀内部的百叶片关闭，同时使微动开关动作（由常闭状态→常开状态）反馈回控制柜，断开油雾系统风机控制线路，促使风机停止运转。针对现场的实际情况，对涉事防火阀接线柱电源线进行对地进行检测，经检测，测得其电压为：交流电压 244.3V，而其产品铭牌上标称的工作电压为直流安全电压 24V，与标称的工作电压完全不符。（防火阀接 24V 及 220V 电源电压原理如下图所示）

防火阀 (FHF) 的本身自带的常闭电接点耐压等级最大为 250V，其作用为信号反馈，将关闭和开启信号反馈给控制风机的继电器。正常须接入 DC24V 电源，并在风机控制柜中配置 24V 继电器，实现风机（风机工作电压 380V）启停联动控制；当接入 220V 电源时，须在风机控制柜中配置对应的 220V 继电器，亦可实现风机（风机工作电压 380V）启停联动控制。
