东莞市莞城街道“9·23”一般物体打击 事故调查报告

东莞市莞城街道“9·23”一般物体打击事故调查组

2023年1月

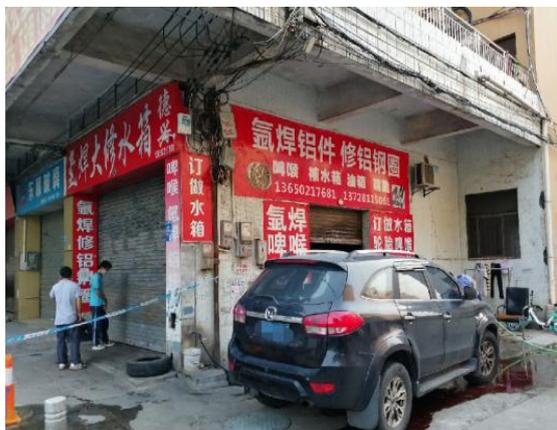
事发现场为德兴汽配店侧门口的水池（见图 1、2）。该水池用于检测轮胎的漏气点，维修轮胎时操作人员先给轮胎充气，然后将轮胎压入水中，查看出现气泡的位置（即漏气点）。

图 1 事故现场（德兴汽配店）

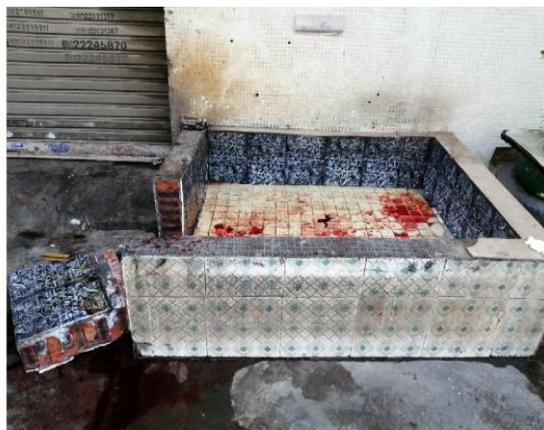
图 2 事故现场（检测漏气点的水池）

经现场勘察及相关笔录，涉事作业现场无安全警示标志；德兴汽配店未对轮胎轮毂维修作业进行风险辨识；死者蒋风珍在充气检查漏气点时，未采取任何安全防护措施（如设置防护挡板）。

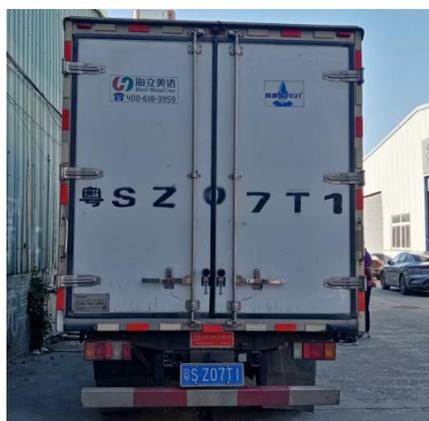
本次事故中发生爆炸的轮胎为东莞国药所属的车牌号为粤 SZ07T1 的货车上原右前轮轮胎（见图 3、4），但其轮毂为原备胎轮毂。该轮胎（含轮毂）为车辆出厂时的配套胎，车辆于 2021 年 7 月购入，现已行驶三万多公里，期间没更换过轮胎，此次送修是因为轮胎漏气。

图 3 事故轮胎原所属车辆

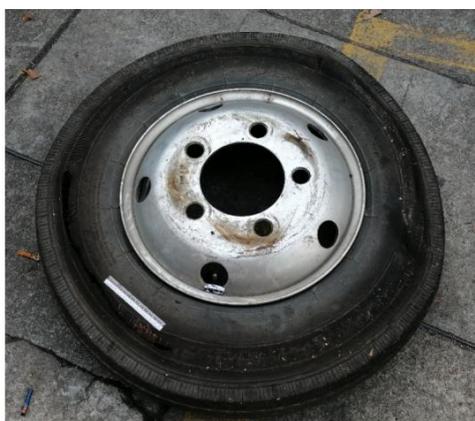
图 4 事故中发生爆炸后的轮胎

涉事轮胎爆裂口位于正面胎侧靠近胎肩处位置，长度约 420mm，帘线断口齐整；在爆裂位置对称侧内有凹陷拱起变形（见图 10 和图 11）；检查胎面，发现偏外侧有个针孔（见图

经第三方检测机构检测结果显示，涉事轮胎胎体帘线的断裂强度数值偏低（详见附件 1），存在安全隐患，这是导致轮胎充气后发生爆炸的直接原因。

涉事轮胎胎肩位置的帘线受损，断裂强度降低，充气后引发爆炸。

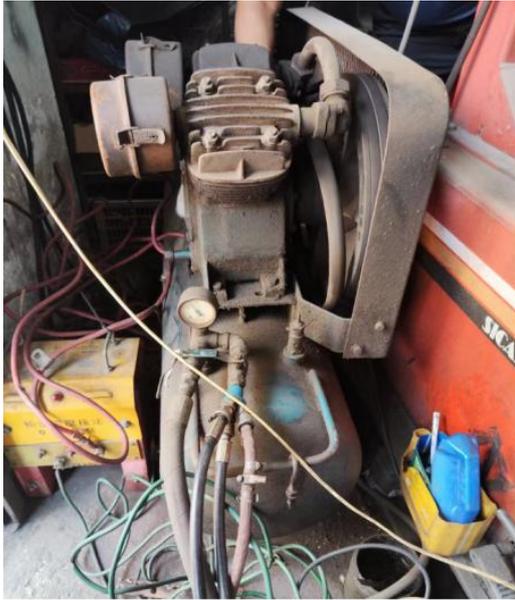
该空气压缩机铭牌上的字迹模糊，未能看清规格型号（见图 7），出气端压力表最大量程 1.6MPa（见图 8），气管上未见可测管路压力的可读压力表。虽不能明确得知该空压机输出最大压力，但根据空压机的形状及体积大小判断，涉事空压机最大输出压力应不大于 1.0MPa。

图5 涉事充气作业使用的空压机

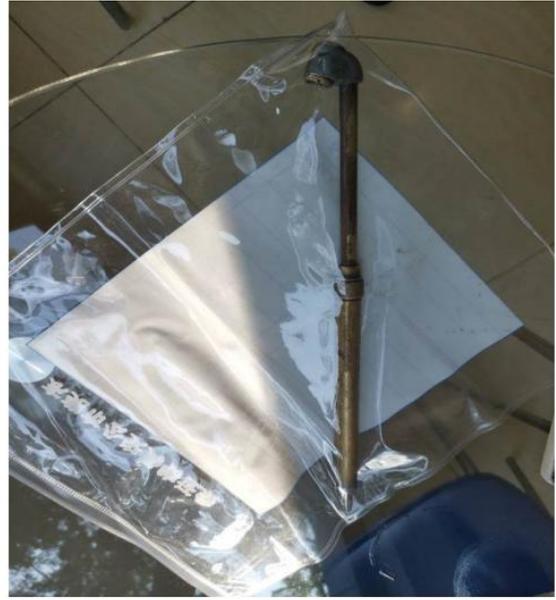
图6 死者充气时使用的胎压尺

用万力轮胎研究院校准过的在有效期内的电子气压表和涉事充气使用的胎压尺进行精准度对比实验，即用两者测量同一条充有气压的轮胎，电子气压表读数为 4.30bar，涉事胎压尺读数为 80psi（见图 9）。经单位换算， $4.30\text{bar}=430\text{kPa}$ ， $80\text{psi}=551.6\text{kPa}$ ，由此可知，涉事胎压尺读数比实际值偏高。据此，可排除因胎压尺精准度误差导致的对涉事轮胎实际充气压力高于读数的情况。

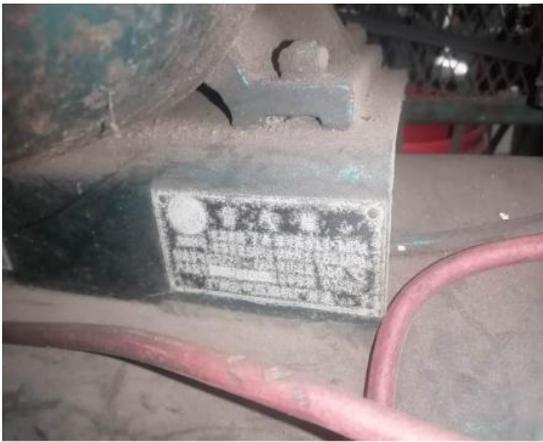
图7 涉事空压机铭牌

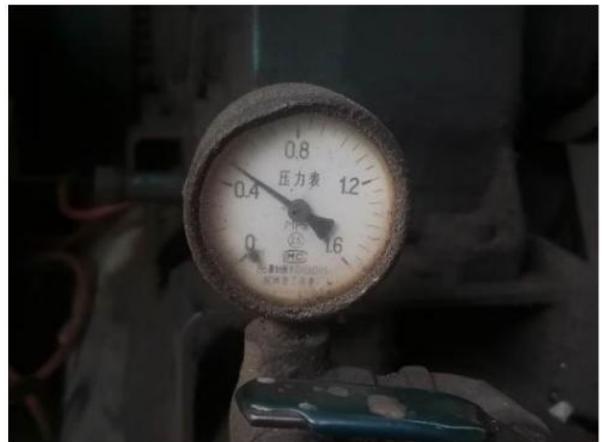
图8 涉事空压机出气端压力表

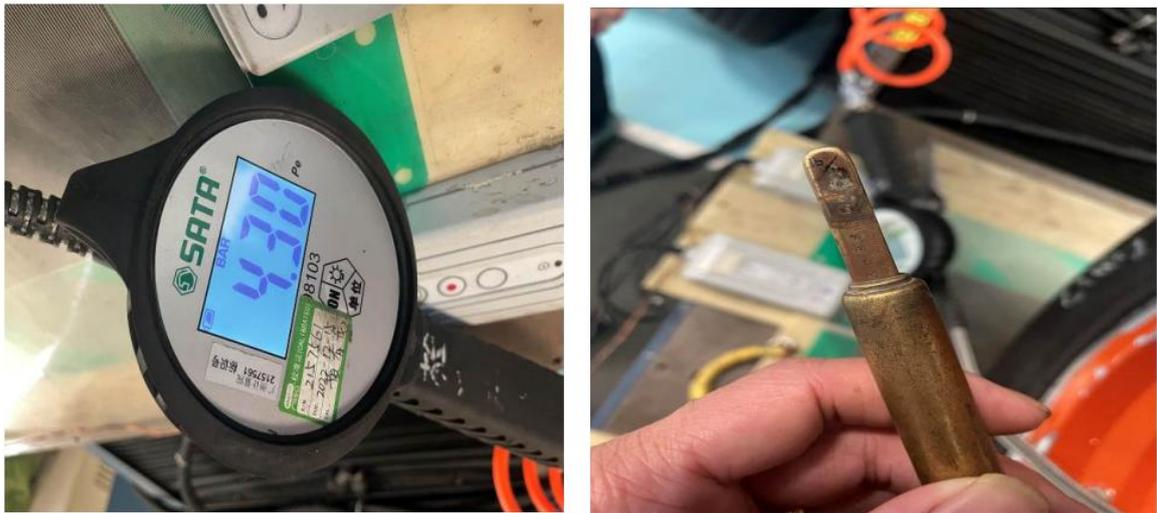
图 9 胎压表读数对比实验（万力气压表读数 4.30bar，涉事胎压尺读数 80psi）

综合以上情况可知，涉事轮胎爆炸前最大气压不超过 1.0MPa，远小于其 3 倍充气压力（2.01MPa），可排除由于充气压力过高引起轮胎爆炸的原因。

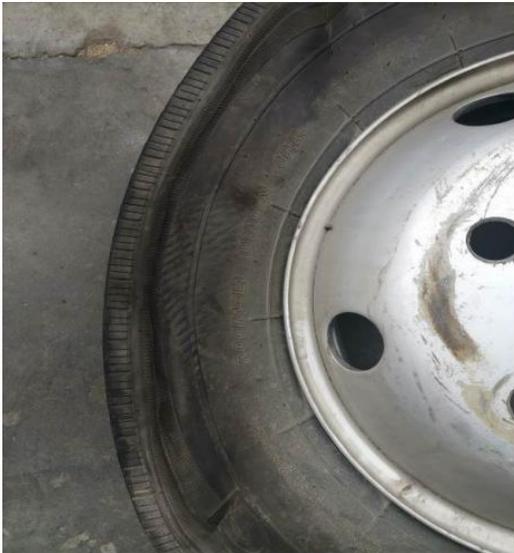
图 10 涉事轮胎凹陷部位

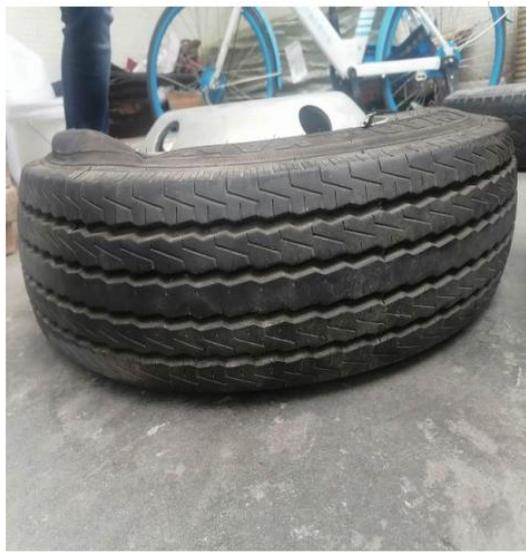
图 11 涉事轮胎拱起部位

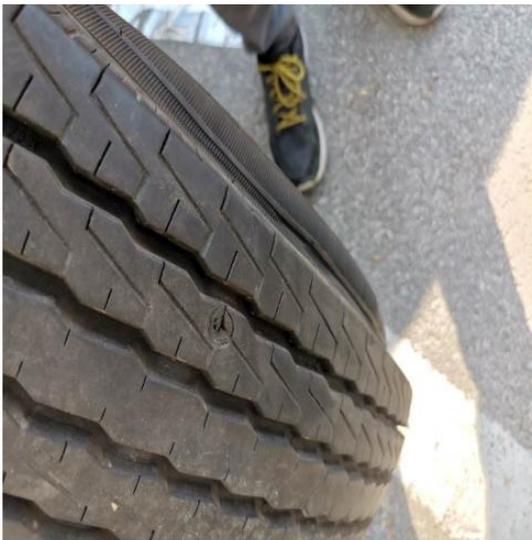
图 12 涉事轮胎胎面上发现的针孔

结合相关笔录及轮胎存在的穿刺气孔可推断，该轮胎曾在低压情况下行驶，这是导致胎侧靠近胎肩位置的帘线受损、断裂强度数值偏低的大概率原因。但现有条件下不能排除涉事轮胎出厂时胎侧帘线或其它地方存在产品质量问题。

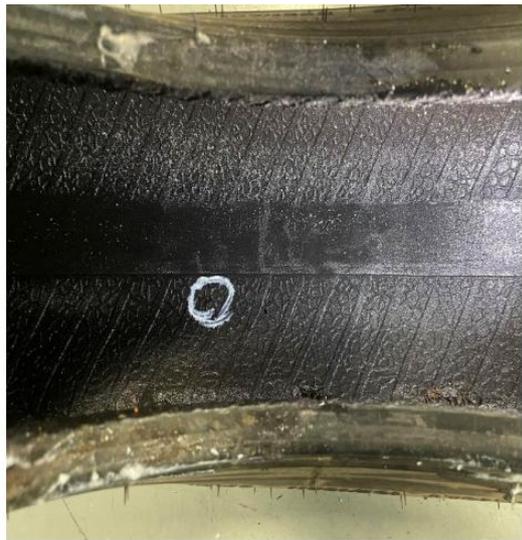
12)，拆开轮辋，可见到针孔直通轮胎气密层（见图 13），并已刺破气密层。检查胎腔内侧，发现与针孔同侧（外侧）周向整周间断式可见有破损现象（见图 14）；涉事轮胎未见其它如胎侧鼓包、裂纹等异常。

图 13 涉事轮胎针孔直通内衬层

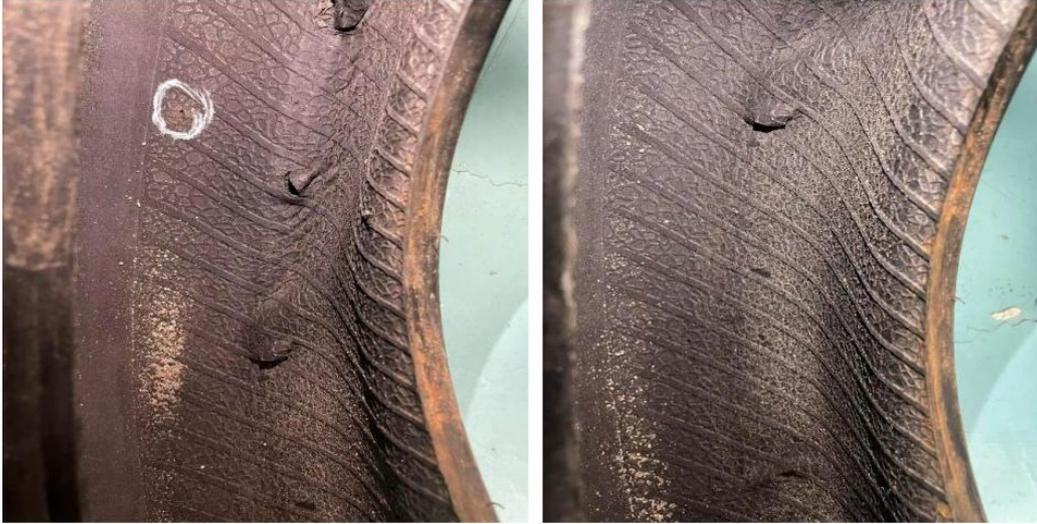
图 14 涉事轮胎内衬可见多处破损与离层现象
