# 东莞市虎门镇 2021 年“8·8”一般 火灾事故调查报告

东莞市虎门镇“8·8”一般火灾事故调查组

# 东莞市虎门镇 2021 年“8·8”一般火灾事故 调查报告

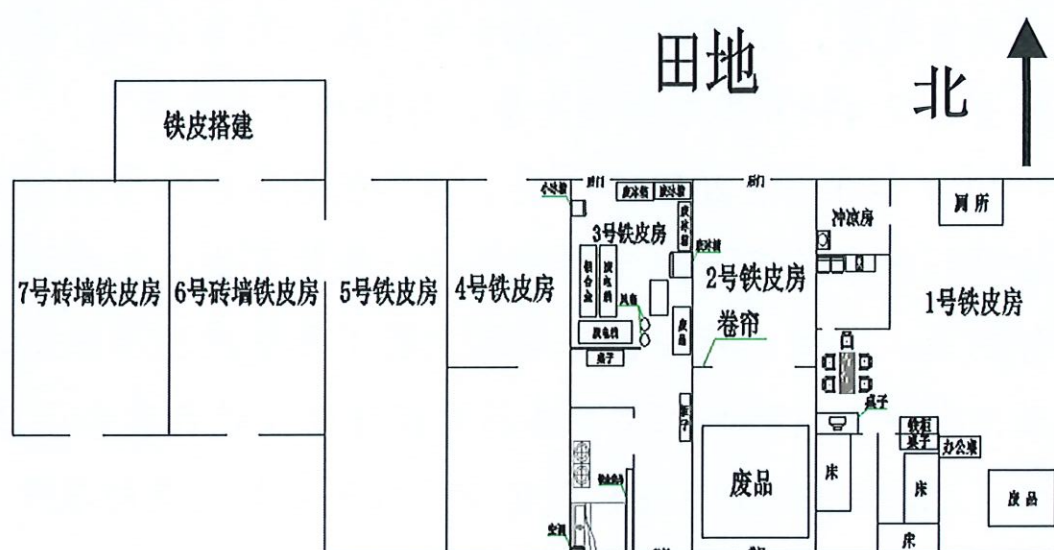
图 1：事故铁皮房平面示意图

起火建筑为一栋一层的简易铁皮结构搭建物（以下简称为事故铁皮房），位于虎门镇沙角社区牛荣一路 61 号，其东面是牛荣一路 57 号泵房，南面是牛荣路，西面是直销饮水店<sup>4</sup>，北面是农田。建筑占地面积约 384.8 平方米<sup>5</sup>，长约 31.8 米，宽约 12.1 米，被铁皮作墙分隔成五个单元，即五间铁皮房（如图 1、图 2 所示，自东向西将其标记为“1 至 5 号铁皮房”。直销饮水店标记为“6 号、7 号砖墙铁皮房”）。

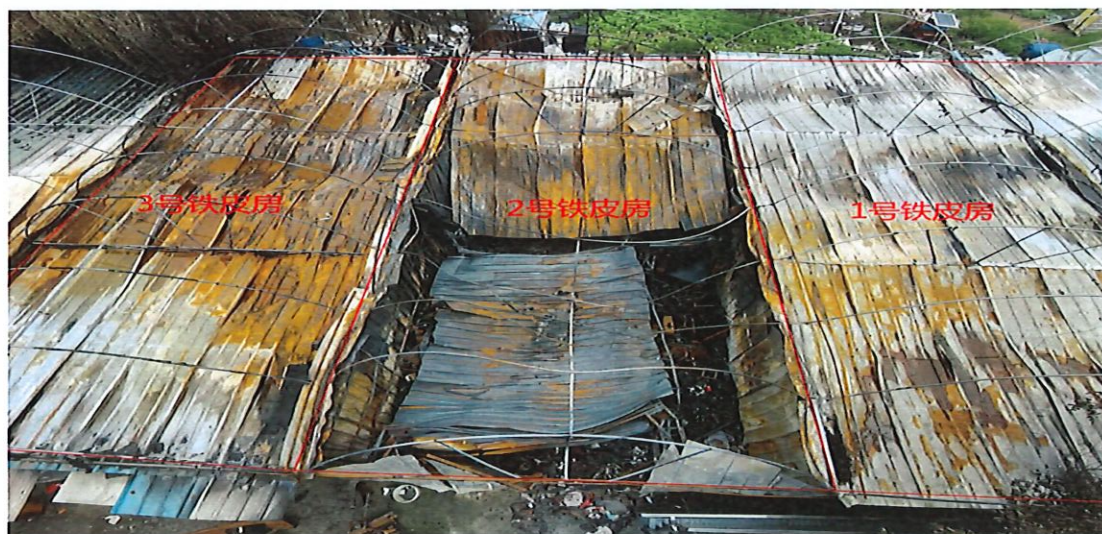
图 2：1、2、3 号铁皮房分布俯瞰图

经查，事故发生当时，4、5 号铁皮房未被承租使用，为闲置状态。而 1、2、3 号铁皮房正分别被蔡细昌、赵子英两户人家租用。其中，1 号铁皮房占地面积约 128 平方米，其东侧设有一个出入口，两寝室设在其西南侧。该铁皮房被蔡细昌用作经营东莞市虎门利兴二手设备回收经营部以及家庭居住的场所；2 号铁皮房占地面积约 64 平方米，其南北两侧分别设有一个出入口，

南侧出入口对外为道路，北侧出入口对外为田地。该铁皮房被赵子英用作临时存放废品的仓储场所；3号铁皮房占地面积约64平方米，其南北两侧分别设有一个出入口，南侧出入口对外为道路，北侧出入口对外为田地。一寝室设在其西南侧。该铁皮房被赵子英主要用作家庭居住，辅以存放部分废品的场所。

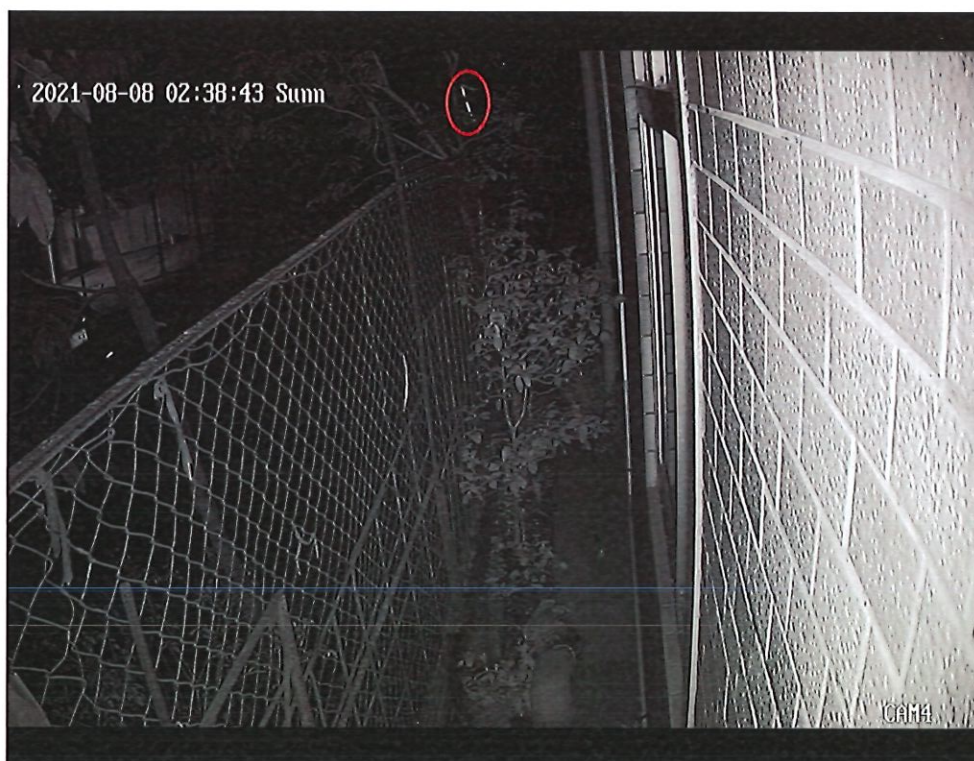
2 时 38 分 43 秒（监控时间，实际时间 2 时 36 分 43 秒），1 号铁皮房上方的灯带突然熄灭（如监控视频截图 1、图 2 所示）。

监控视频截图 1：1 号铁皮房上方灯带闪烁

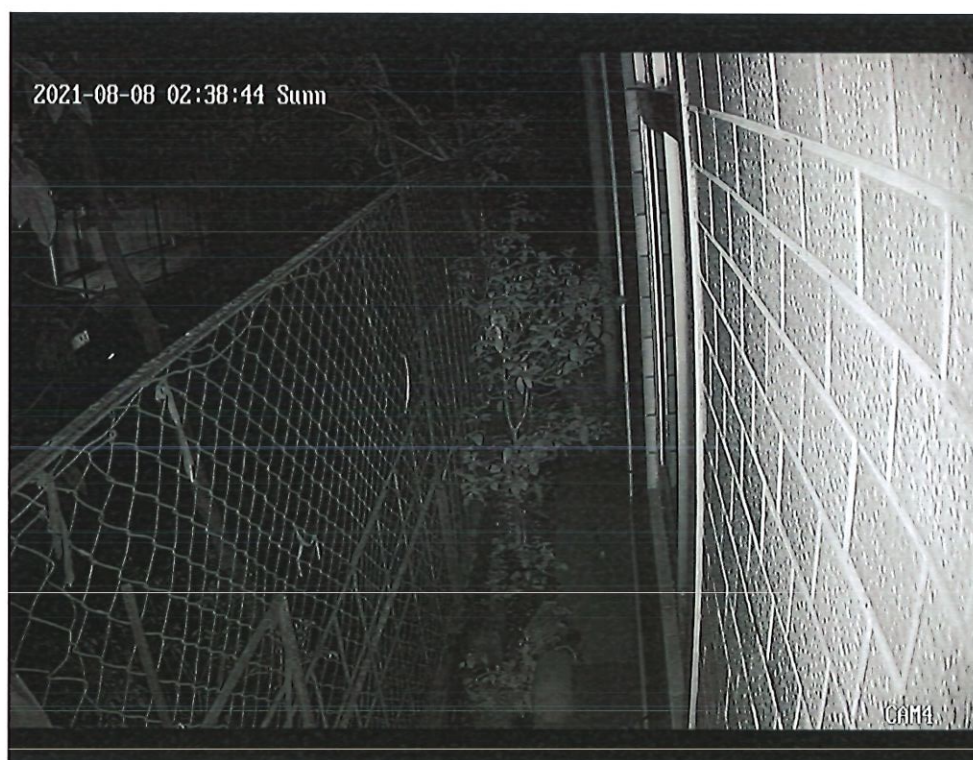
监控视频截图 2：1 号铁皮房上方灯带熄灭

（2）监控视频分析。8 月 8 日 2 时 38 分 43 秒，1 号铁皮房处上方灯带突然熄灭。

（3）现场勘察。1 号铁皮房南侧灯带开关处于开启状态，其突然熄灭系电路瞬间断电所致。

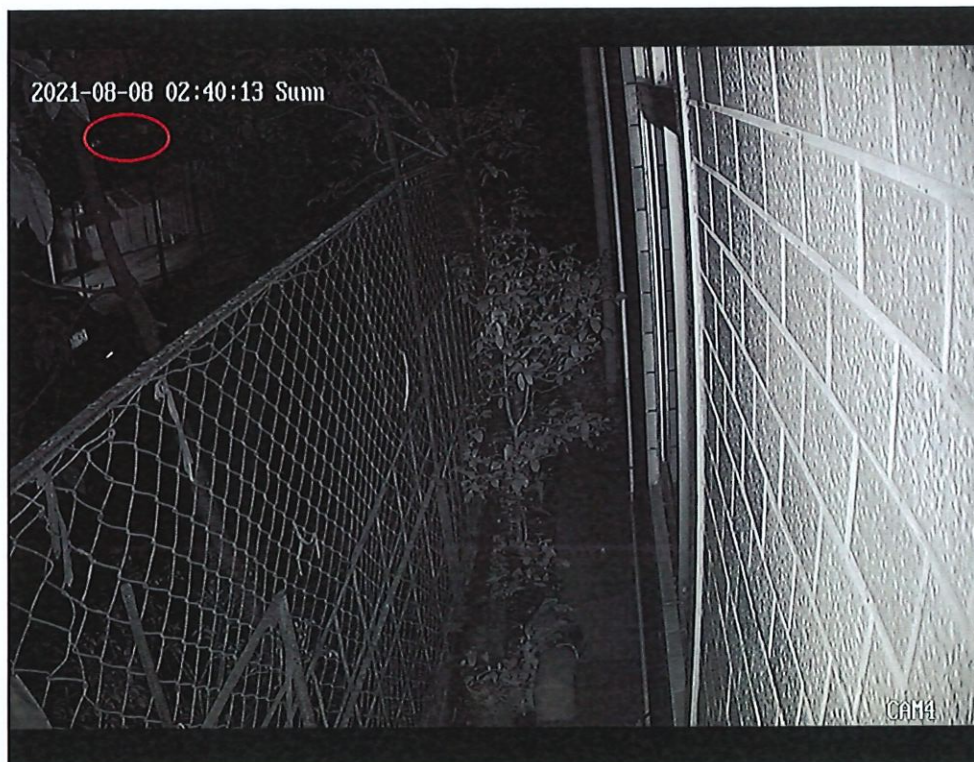
2 时 40 分 13 秒（监控视频时间，实际时间 2 时 38 分 13 秒），3 号铁皮房顶部区域突然出现闪光，持续时间 0.6 秒（如监控视频截图 3 所示）。随后出现闪光的位置出现火光，且火光逐渐变亮，火光持续时间约 7 秒而后熄灭。

监控视频截图 3：3 号铁皮房的顶部区域出现火光

（1）监控视频分析。8 月 8 日 2 时 40 分 13 秒，3 号铁皮房处顶部区域突然出现闪光，持续时间 0.6 秒。2 时 40 分 16 秒，出现闪光位置出现火光，且火光逐渐变亮，火光持续时间约 7 秒而后熄灭。2 时 40 分 30 秒，3 号铁皮房门口处有人出现，并有

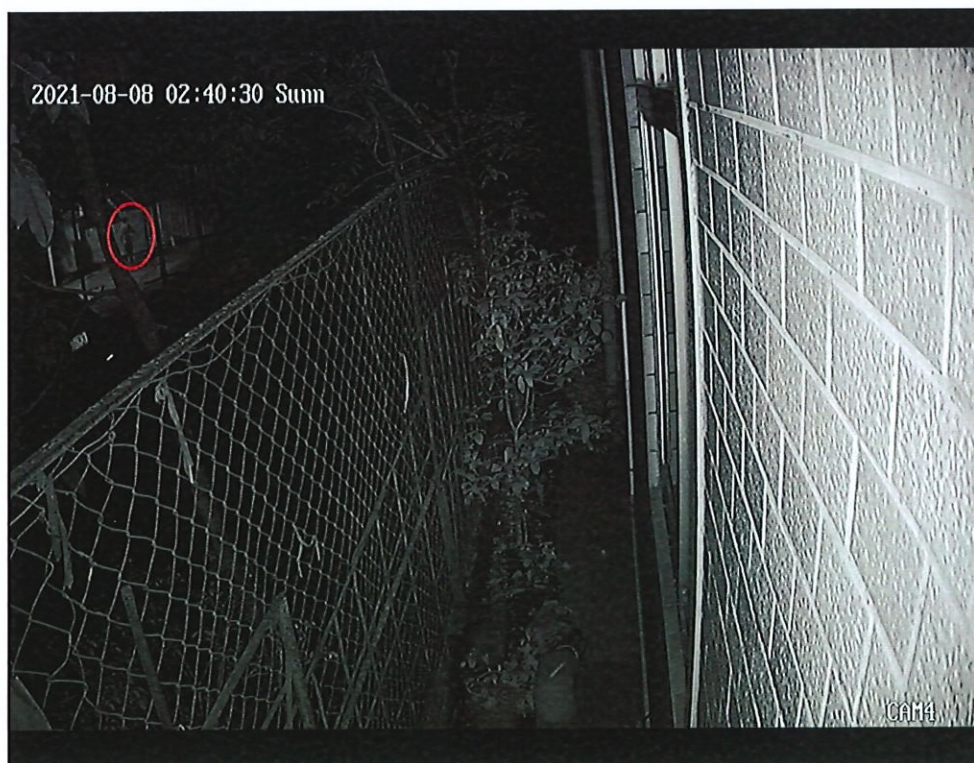
2 时 40 分 30 秒（监控视频时间，实际时间 2 时 38 分 30 秒），3 号铁皮房门口处有人出现，并有敲门动作（如监控视频截图 4 所示）。随后火势逐渐扩大，从 3 号铁皮房向周边蔓延（如监控视频截图 5 所示）。

监控视频截图 4：3 号铁皮房门口有人敲门

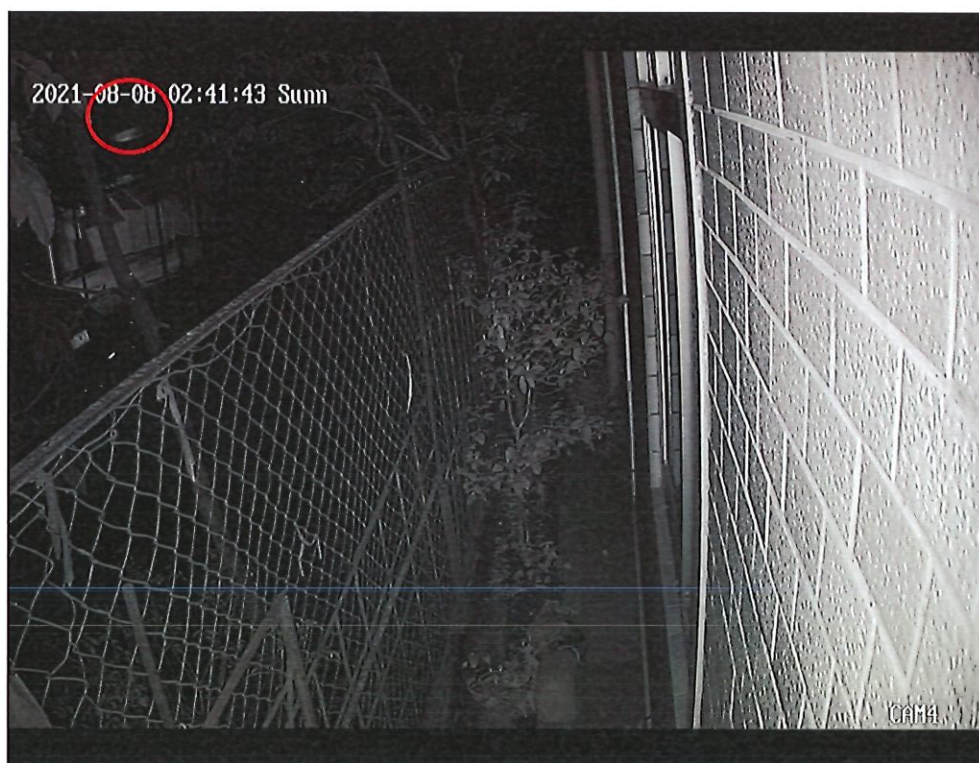
监控视频截图 5：3 号铁皮房出现明火

用情况来看,属于集经营、仓储、居住为一体的多种用途的违法建筑,是典型具有营业性的“三小”场所<sup>9</sup>。1、3号铁皮房住宿与非住宿部分未采取有效防火、防烟分隔和消防安全技防措施<sup>10</sup>。1至5号铁皮房均为铁皮搭建,铁皮房之间仅用铁皮分隔,而铁皮容易受热变形,无法有效阻止火势和浓烟蔓延。3号铁皮房分隔的房间使用彩钢板,彩钢板中的泡沫燃烧后产生有毒浓烟。火灾发生后,大量有毒烟气迅速在室内扩散,导致人员吸入有毒烟气,同时阻碍被困人员逃生视线,造成逃生自救困难。
