# 东莞市谢岗镇 2022 年“9·26”一般 车辆伤害事故调查报告

东莞市谢岗镇 2022 年“9·26”一般车辆伤害事故调查组

2022 年 11 月

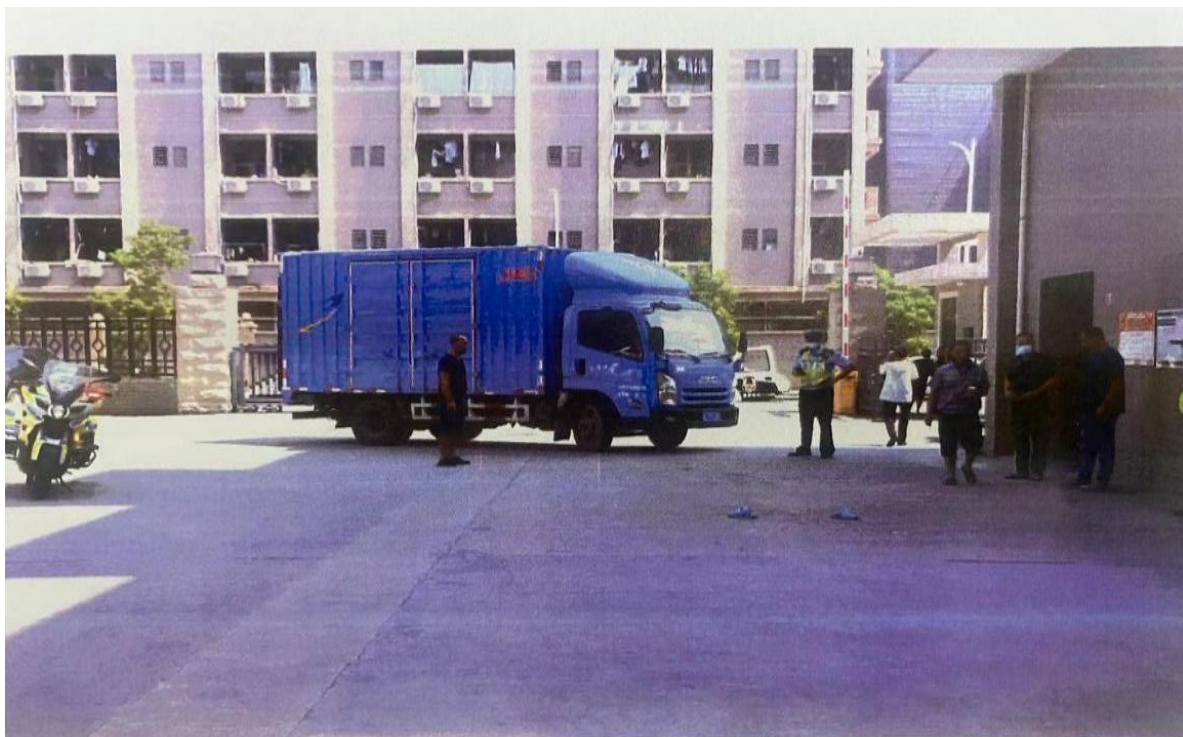
图 1 事故现场照片一

（1）天气情况。事发地点 2022 年 9 月 26 日 11 时 45 分许为晴天、视线清晰。

（2）道路情况。事故发生路段为东莞市谢岗镇金川工业区元厚实业厂内路段，干水泥混合路面，路宽 12.2m，路段纵向无坡度，事故发生路段无障碍物遮挡视线，视野良好。

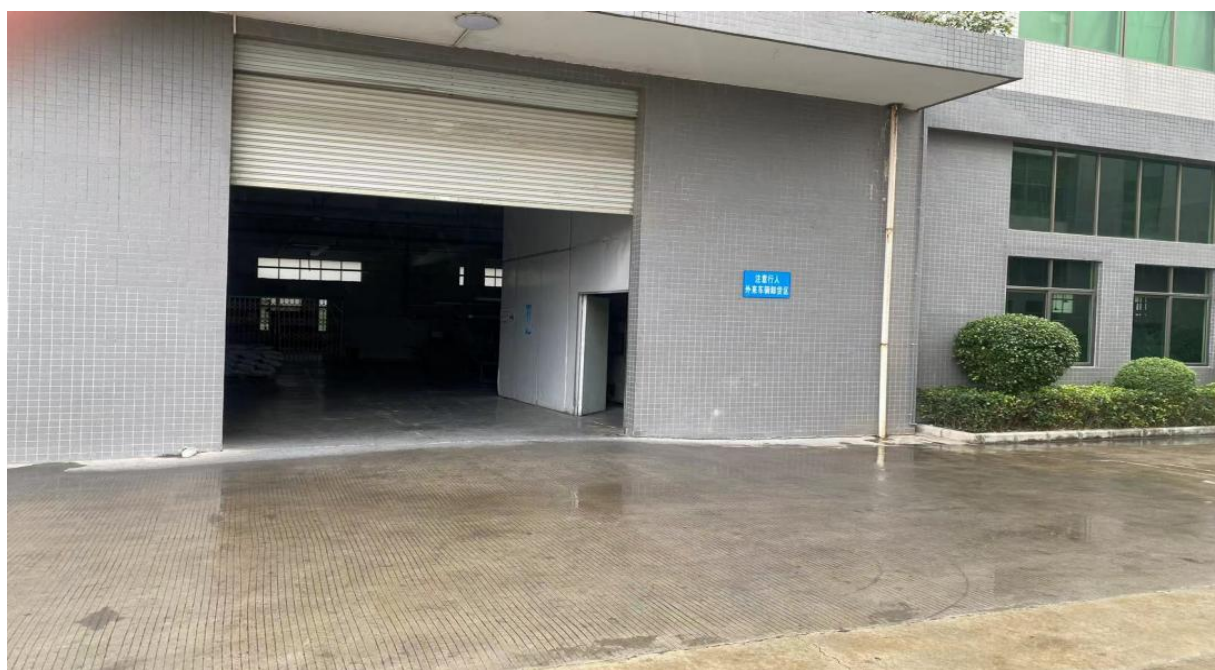
的安全生产教育和培训的相关情况；对厂内路段车辆和人员的管理不严格，事故现场无明显警示标识及标识数量不足，未采取有效措施及时消除厂内车辆行驶管理和人行道设置等方面存在的事故隐患<sup>4</sup>。（见图 3、4）

图 3 事故现场墙面无明显警示标识，标识数量不足

3.东莞元厚公司，作为事故发生地企业，未落实企业《外来人员及车辆管理制度》的要求，未在肇事司机进厂时交代安全注意事项，未要求肇事司机在倒车、拐弯、掉头及过十字路口时，要鸣号减速，未做到“一慢、二看、三通过”；作为郭月霞用人单位，未依法建立安全生产教育和培训档案，未如实记录对死者等人的安全生产教育和培训的相关情况；对厂内路段车辆和人员的管理不严格，事故现场无明显警示标识及标识数量不足，未采取有效措施及时消除厂内车辆行驶管理和人行道设置等方面存在的事故隐患，建议由谢岗镇应急管理分局对东莞元厚公司存在的问题进行行政处罚<sup>7</sup>。

格落实安全生产主体责任。惠州正鑫公司要加强对车辆的日常管理，加强对从业人员的培训教育，督促从业人员严格执行本单位的安全生产规章制度和操作规程，采取管理措施及时发现并消除事故隐患。东莞元厚公司要强化属地管理，采取有效措施，合理设置行车路线和行人路线，加强对车辆及人员的安全管控。

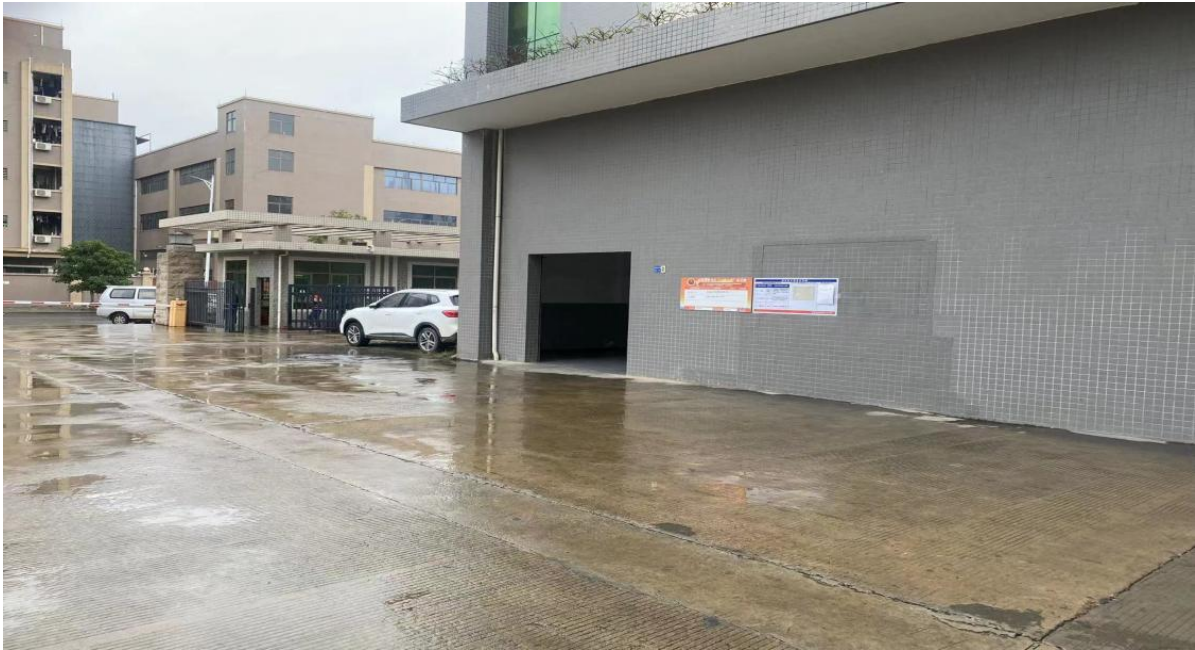
图 4 事故现场地面警示标识数量不足
