# 东莞市谢岗镇 2022 年“9·28” 一般起重伤害事故调查报告

东莞市谢岗镇 2022 年“9·28”一般起重伤害事故调查组  
2022 年 12 月

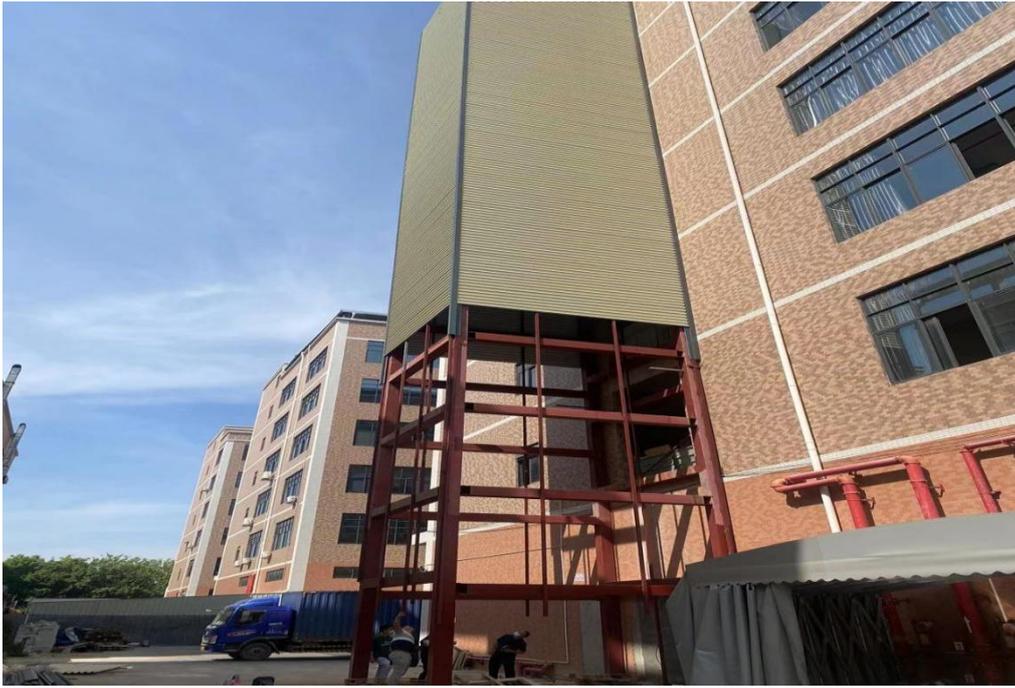
涉事厂房钢结构电梯井为7层钢结构框架（见图1），高度约为31米，占地面积约为18.9平方米（4.5米长×4.2米宽），框架面积约为132.3平方米，事故调查组聘请的相关行业领域专家到现场勘查时，缓冲池口上放有50\*50mm的方钢支撑（见图2），用于吊篮移动到底部时的支撑平面。

图 1.钢结构电梯井

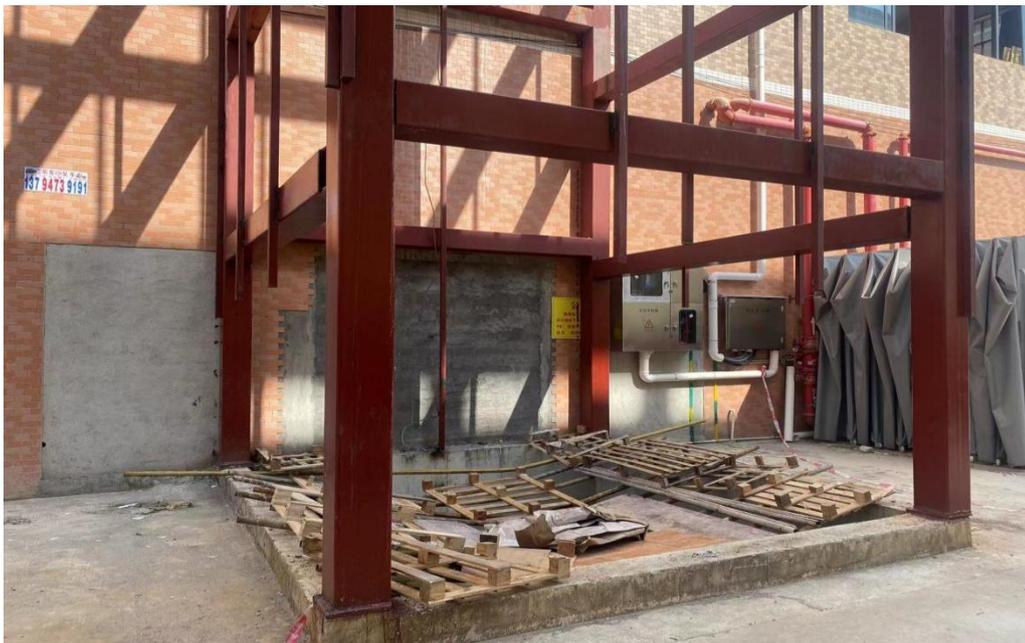
图 2.缓冲池口的方钢支撑

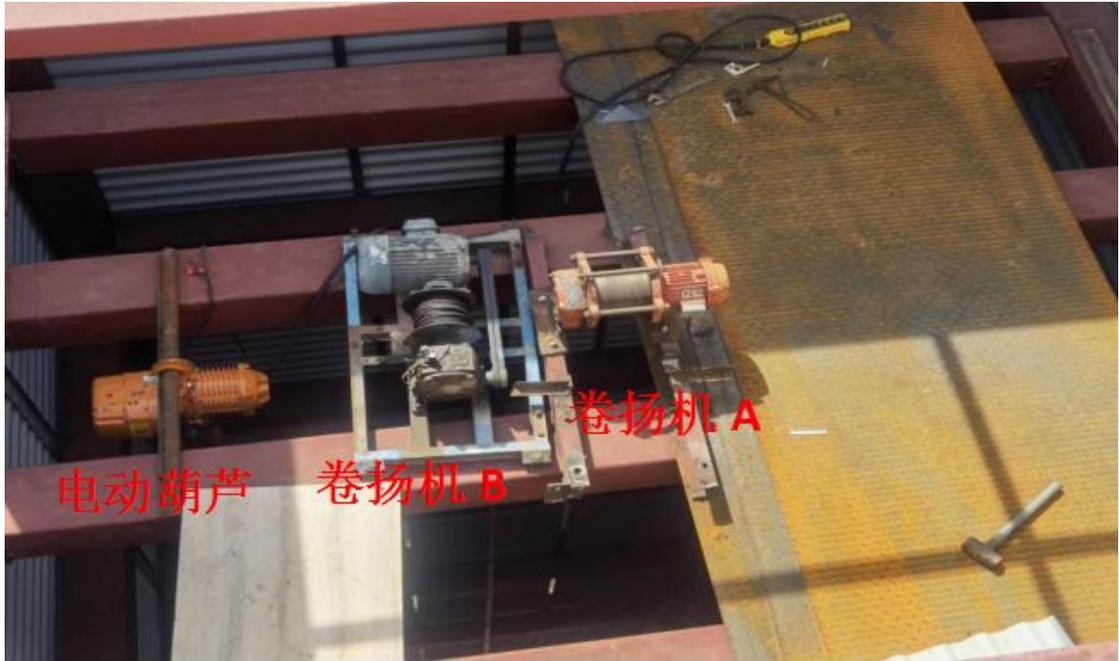
涉事设备是位于钢结构井道顶部的两台卷扬机及一台电动葫芦（见图 3），其中卷扬机 A 用作吊篮的升降，卷扬机 B 作

为辅助，起一定的安全保护的作用，电动葫芦用来往吊篮上吊运物料；卷扬机 A、B 及电动葫芦属于郭金海施工团队，未能提供设备维护保养记录。

图 3.涉事的两台卷扬机及一台电动葫芦

4.现场有2台卷扬机，1台电动葫芦，A卷扬机上面没有钢丝绳，B机钢丝绳已经断掉；电动葫芦采用链条传动，链条长度不足，后采用钢丝绳（近5米）延长。

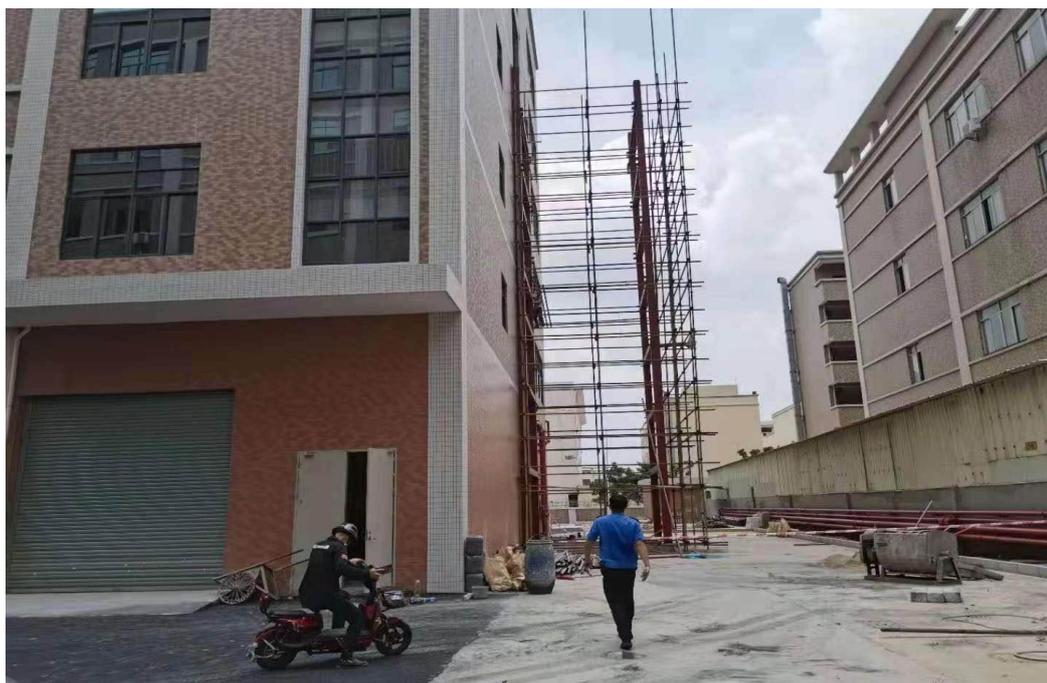
2021年6月24日，谢岗镇住房和城乡建设局在检查时发现，川亿项目3号厂房存在未取得施工许可擅自加建室外货梯行为（见图4），立即责令其停止施工，发出《责令停止违法施工行

图 4.2021 年 6 月 24 日，川亿项目 3 号厂房存在未取得施工许可擅自加建室外货梯行为

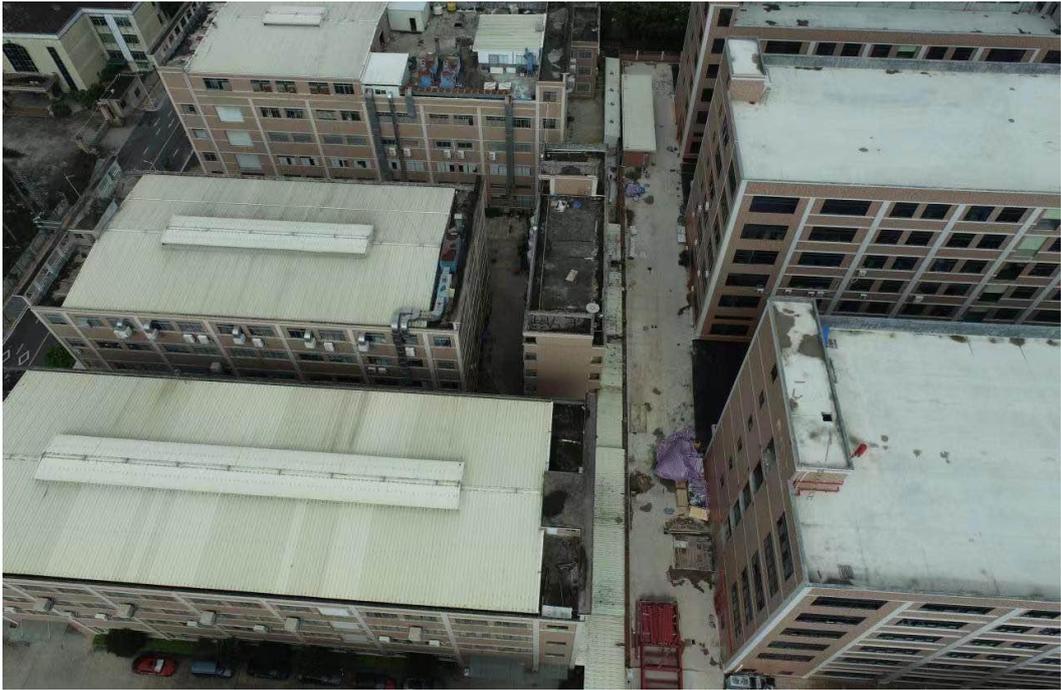
图 5. 2021 年 8 月 3 日，东莞市城市管理和综合执法局谢岗分局开展回头看复查，经航拍核实，当事人已自行拆除完毕

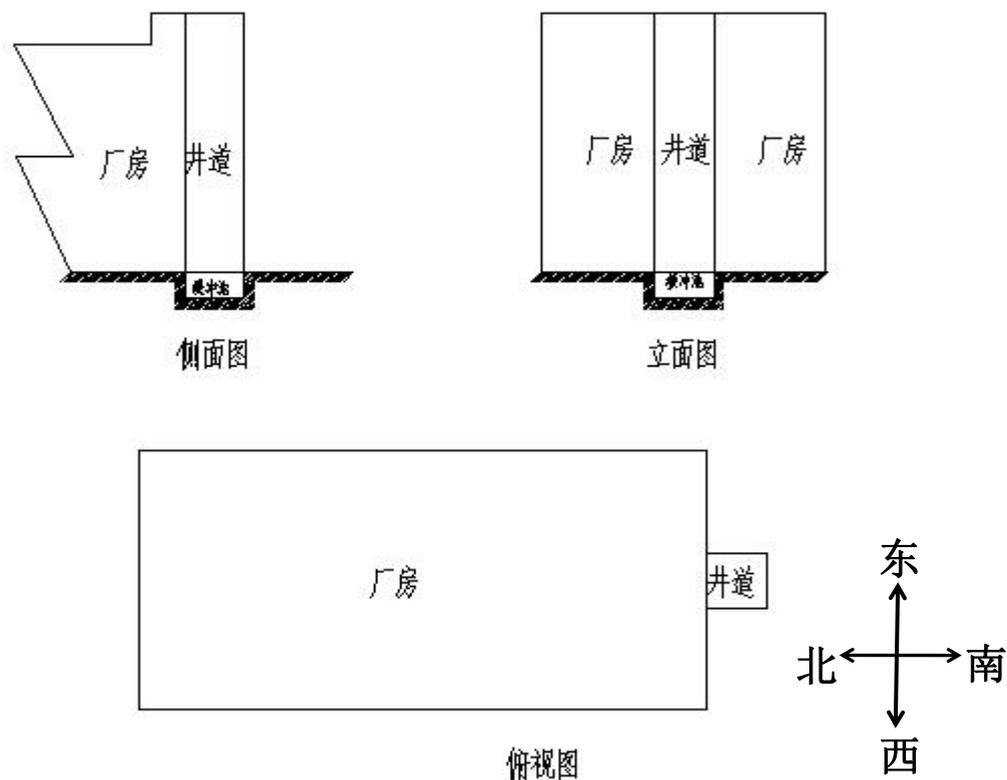
图 6.钢结构工程平面图

相关部门和专家到达现场后，吊篮已经被清理，没有看到原来的物件，根据现场勘察、相关人员的描述以及视频监控对钢结构工程进行复原（见图 6）。

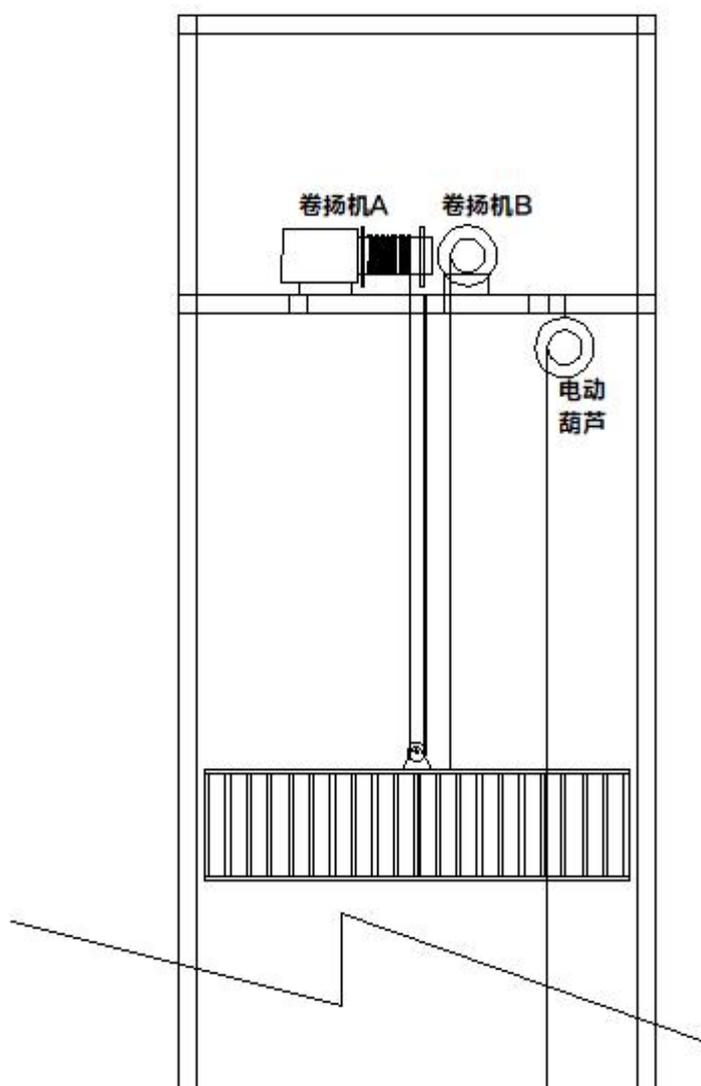
图 7.钢结构内吊篮作业复原图

根据涉事人员的询问笔录及现场勘察分析可知，事发前郭金飞等人制作了一个活动作业平台放进钢结构框架内，作业平台四周焊了一圈 1.2 米高的方钢做安全护栏。平台上方约 2 米处焊接了一条约为 100\*200mm 的工字钢做横梁，横梁上安装一个动滑轮，在钢结构上部距离顶部下方约 3 米处焊接了一个固定钢结构

平台做为固定卷扬机和电动葫芦使用，平台上安装了 2 台卷扬机和一个电动葫芦。活动作业平台、安全护栏、横梁、动滑轮、卷扬机共同构成了一个高处作业吊篮。高处作业吊篮用一个卷扬机 A 做动力，通过钢丝绳的牵引达到上下移动的目的。用另一台卷扬机 B 通过钢丝绳连接到移动作业平台，起辅助上下移动的作用。另外还有一个电动葫芦，用来往吊篮上吊运物料（见图 7）。

根据现场勘察情况和相关人员笔录综合分析认为，吊篮坠落的原因是常用卷扬机上的钢丝绳脱落，从钢丝绳两端的痕迹和折痕可以看出，连接横梁一端弯曲的痕迹明显，符合绑定的横梁上应有的形状，并且钢丝绳末端未见明显的变形，散股情况说明钢丝绳并非由此处脱落或断裂；相反连接滚筒一端，未发现钢线绳金属压头，绳尾散股变形严重，说明钢丝绳由此处断裂的可能性非常高。

经过测量常用卷扬机上的钢丝绳直径是8mm，辅助卷扬机的钢丝绳直径约为6mm，在主卷扬机的钢丝绳脱落后，吊篮下坠的速度直接把辅助卷扬机上的约6mm钢丝绳拉断，辅助钢丝绳直径小于主钢丝绳直径，起不到应用的保护作用。作业现场没有设置固定在钢结构顶端的安全绳，作业人员使用的安全带没有连接到安全绳上而是挂在吊栏内的钢管上，在吊篮坠落时人员没
