东莞常平麦斯数控设备有限公司厂房屋面  
加固工程“11·4”一般高处坠落  
事故调查报告  
(公示)

东莞市政府事故调查组

2024 年 1 月

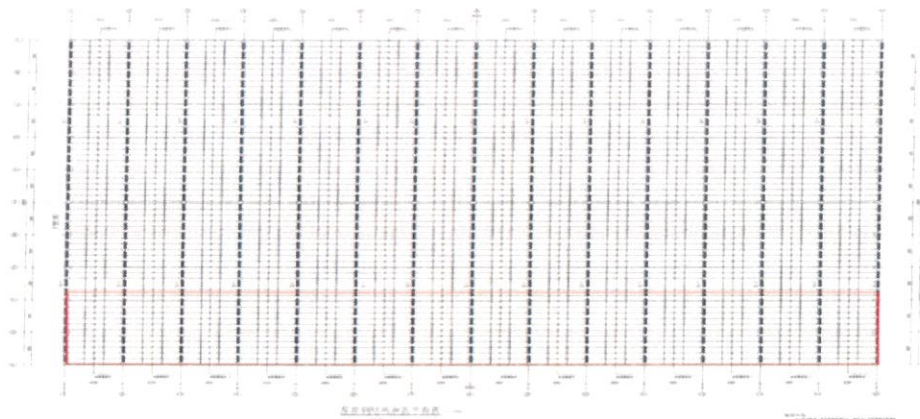
图 1 双跨厂房1轴-15 轴×A 轴-C 轴作业区域（红线框内）

本起事故发生于对双跨厂房 1 轴-15 轴×A 轴-C 轴范围（如图 1 所示）的屋顶彩钢岩棉夹心瓦拆除作业期间，其主要作业面均在屋顶，实测高度 11.6 米<sup>[1]</sup>，全程涉及高处作业，属于 AII 类高处作业，危险程度较高，须严格按照相关安全管理规定组织开展施工作业。经查，该工程承包方联鑫公司从业人员约 4 人，未配备安全管理人员，施工现场未安排安全管理人员进行监督，不

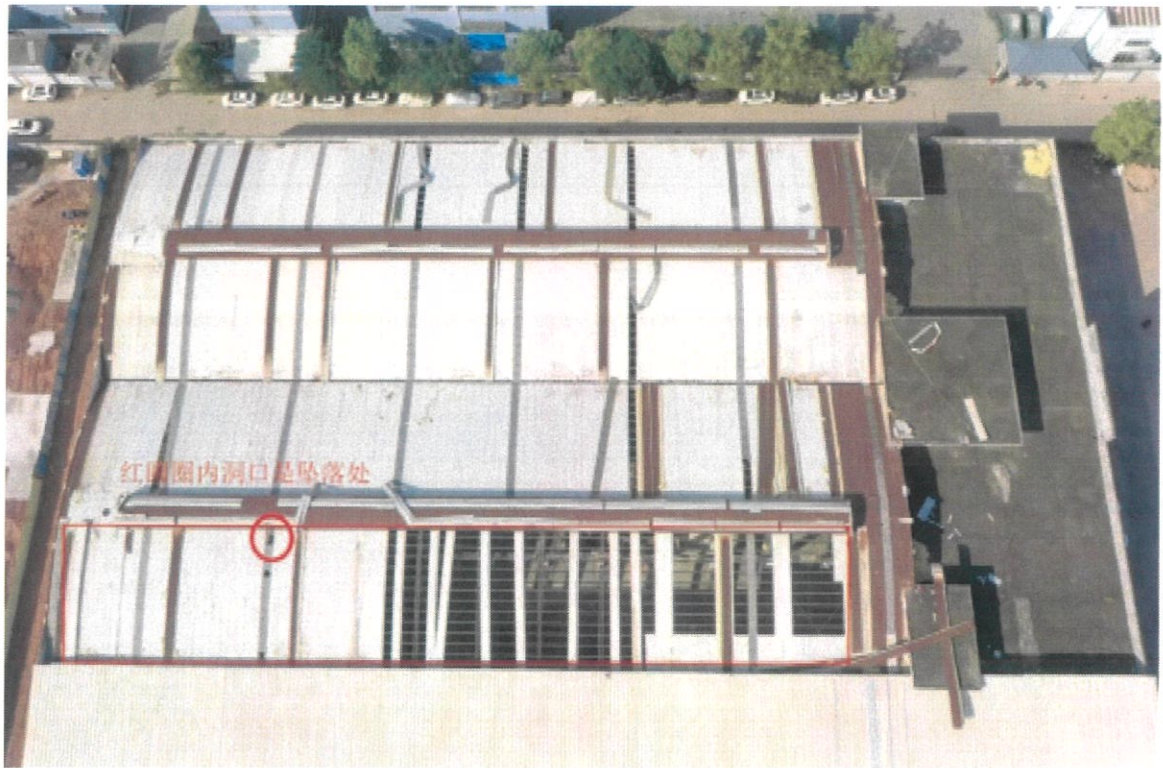
图2 涉事屋面作业面（高处坠落处航拍图）

2023年11月4日8时许，联鑫公司共安排9名施工人员（其中曲比马立、马海洛布、吉拿西胡等5名施工人员为临时聘用）进场开始拆除厂房1轴-15轴×A轴-C轴范围（如图2所示）的屋顶彩钢岩棉夹心瓦，其中8人在屋顶拆除彩钢岩棉夹心瓦，1人在地面把拆除掉下的彩钢岩棉夹心瓦防火棉搬到一旁放置。

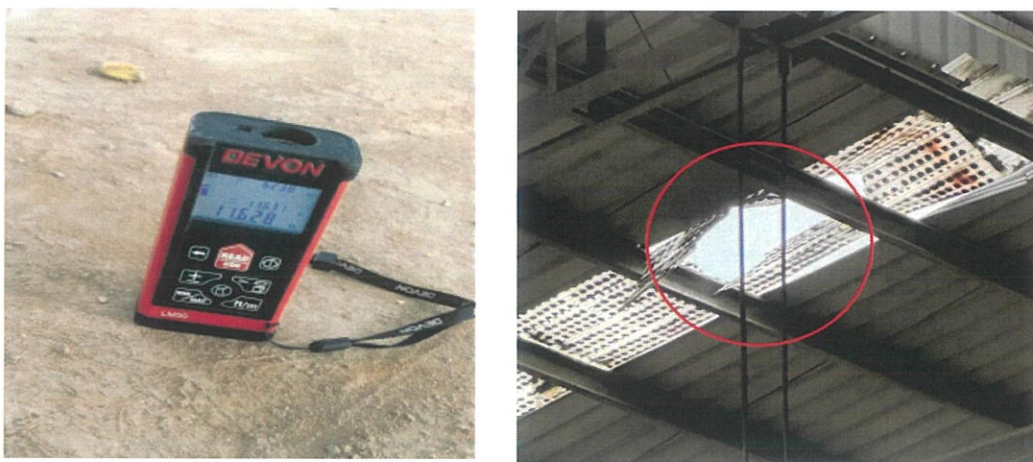
图3 现场激光测距仪实测高度、高处坠落处图

13时50分许，曲比马立和吉拿西胡搬运拆除的彩钢岩棉夹心瓦，将其放置到屋顶西面边沿，返回途中曲比马立踩到C轴-5轴附近透光瓦上（如图3所示），此时透光瓦突然破裂，曲比马立从屋顶11.6米高处坠落至地面，现场施工人员见状立即拨打120和110。

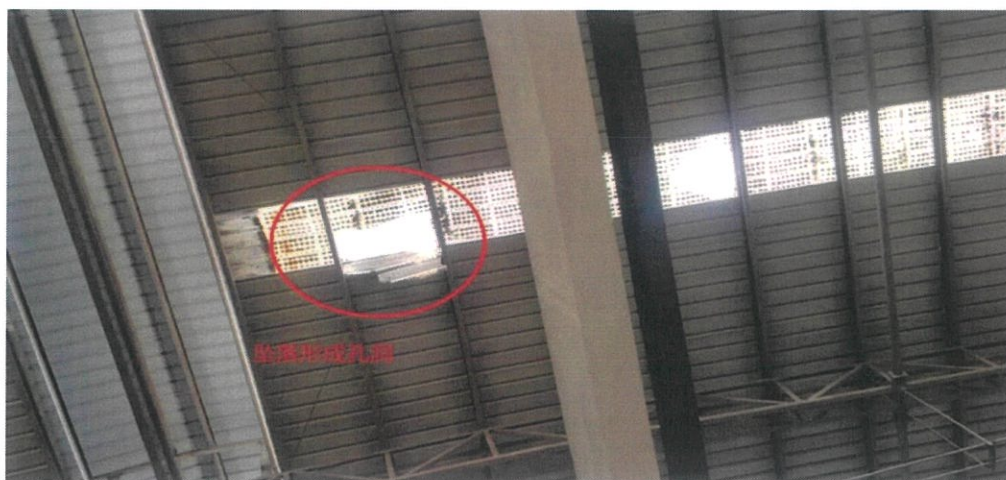
图 4 坠落时形成的孔洞

经现场勘查，曲比马立下坠位置位于厂房顶部 C 轴-5 轴附近透光瓦上，事发现场透光瓦有一长方形孔洞，孔洞长约 1m，

宽约 0.8m，该孔洞即为曲比马立将透光瓦踩踏破裂坠落时形成（如图 4 所示）。现场未见高处作业应佩戴使用的安全帽、安全带等劳动防护用品，屋顶下方空旷，未见搭设防坠网、承重板等工程措施<sup>[1]</sup>。

1.死者曲比马立自身安全意识淡薄，在无特种作业操作证（高处作业）、未佩戴安全帽、未系挂安全带等高处作业安全防护用品的情况下，冒险进入高处作业区域作业<sup>[1]</sup>，踩到不能承重的透光瓦后坠落致死。

2.施工方联鑫公司未落实安全生产主体责任，安全防护不到位，在屋面进行高处作业时，屋顶下方空旷，未搭设防坠网、承重板等工程措施。
