**东莞桥头世勋五金制品有限公司饭堂隔墙  
拆除工程“7·23”一般坍塌事故  
调查报告**

东莞市政府事故调查组

2023 年 12 月

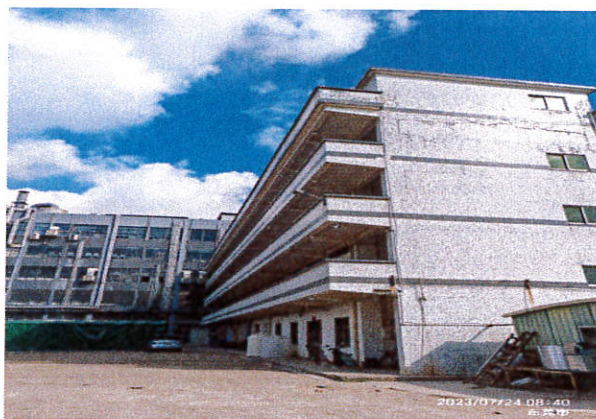
图 1 涉事东启公司园区内宿舍

涉事建筑物为位于东莞市桥头镇石水口村大兴路五街 5 号的宿舍楼，该建筑为四层框架结构，建筑面积约 2300 平方米（见图 1）。

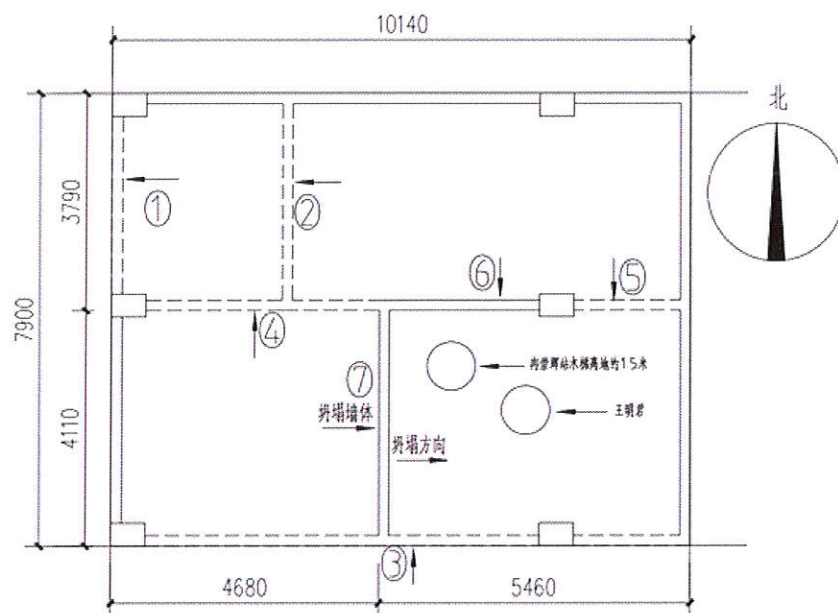
图 2 宿舍一楼拆墙工程饭堂区域

根据现场勘察情况及施工作业人员的描述，为便于描述事故墙体拆除情况，构出涉事宿舍一楼饭堂区域隔墙平面简图（见图 2）。涉事宿舍一楼饭堂区域共需拆除墙体约 100 平方米。事发前，1-5 号墙体已人工拆除完毕。事发时，王明君和冉崇辉位于 6 号墙与 7 号墙之间的夹角处，王明君站在地上，冉崇辉站在爬梯上（离地约 1.5 米）共同拆除 6 号墙。拆除墙体时冉崇辉和王明君均未佩戴安全防护用品（安全帽），拆除 6 号墙时采用人工底部掏掘的方法。事发前，王明君和冉崇辉已将 6 号墙体底部掏空，剩余上部约 1.3 平方米墙体未拆除，7 号墙整体未拆除。当冉崇辉拆除 6 号墙上部连接 7 号墙的残余墙体时，7 号墙突然发生坍塌。

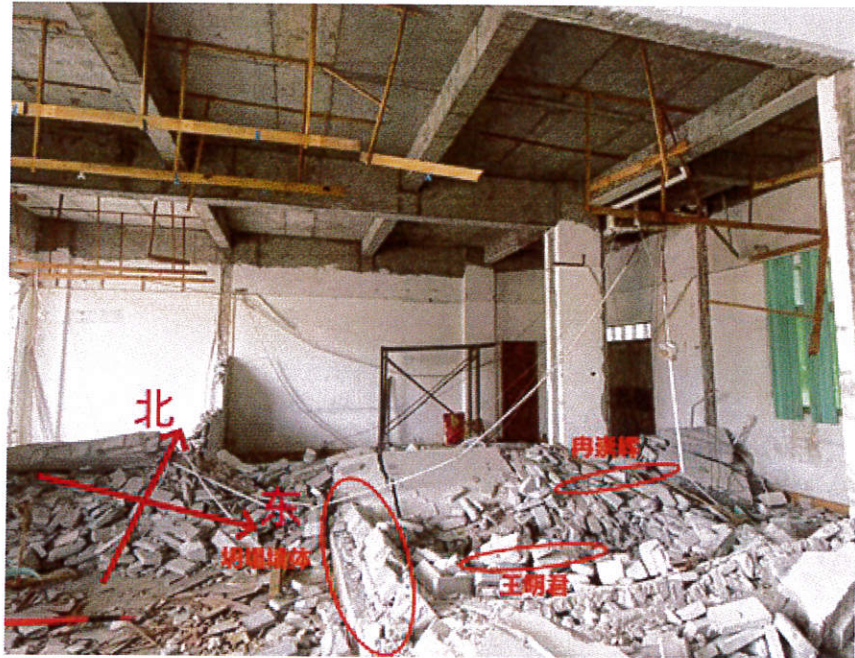
图3 事故现场图

经现场勘察，坍塌墙体为宿舍一楼靠近北面楼梯一单间里的隔墙，王明君和冉崇辉被坍塌墙体压倒所处位置如下（见图 3）。

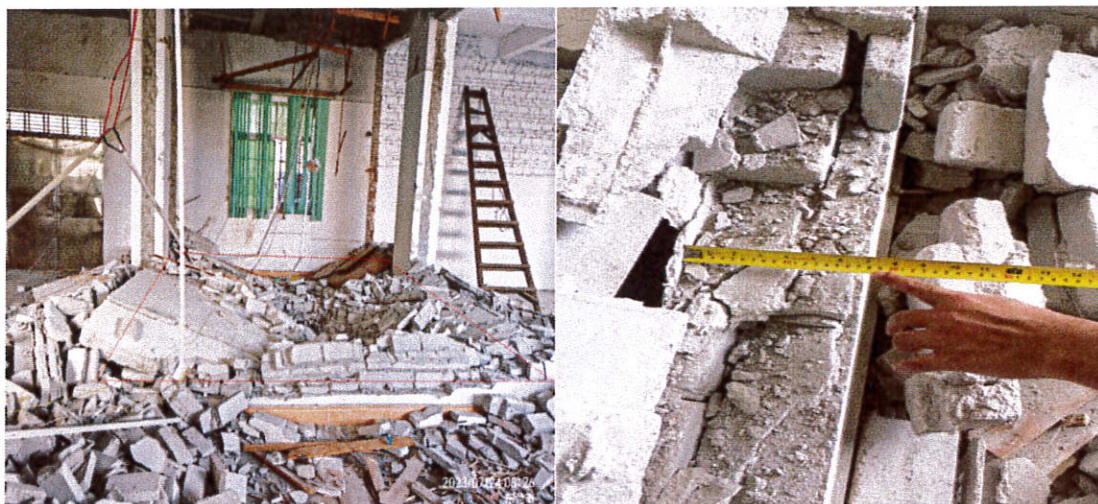
图 4 坍塌的墙体

坍塌墙体由轻质砖砌成，墙体外侧粉刷腻子粉，内侧涂刷水泥砂浆，坍塌墙体长度约 3.9 米，高度约 3.6 米，厚度约 0.18 米。坍塌墙体完全脱落，整体向东坍塌（见图 4）。事故现场留下王明君、冉崇辉施工作业的工具（见图 5）及他们受伤时的血迹（见图 6）。

王明君、冉崇辉安全意识淡薄，冒险作业，未辨识拆墙现场的危险性，在未佩戴劳动防护用品（安全帽）<sup>[1]</sup>且位于狭小空间内的情况下，违反《建筑拆除工程安全技术规范》（JGJ 147-2016），未检测拟拆除物的稳定状态<sup>[2]</sup>，未严格遵守从上至下、逐层分段的施工工序<sup>[3]</sup>，采取从墙体底部凿洞掏掘的方法<sup>[4]</sup>，由下至上地对建筑墙体进行人工拆除，导致墙体结构受力失稳坍塌，是本次事故发生的直接原因。
