# 东莞莞城士多侠门店插座加装作业 “5·12”一般触电事故调查报告

东莞市政府事故调查组

2023 年 10 月

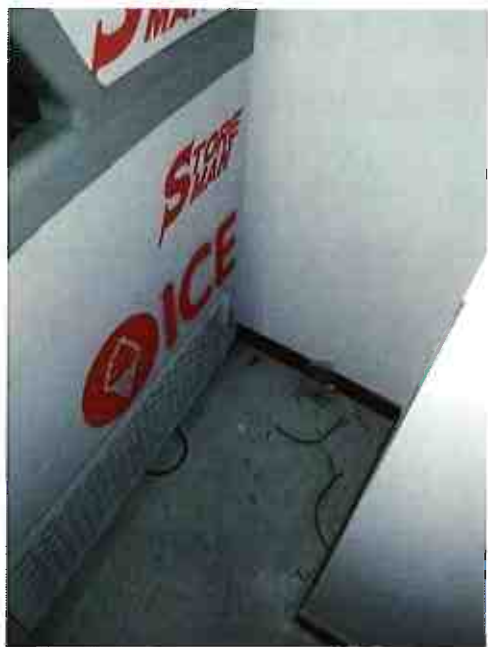
图 1 冰柜旁

14 点 25 分，梁正合外出买材料，返回后就在便利店一楼冰柜旁边作业（见图 1），16 时 32 分，梁正合用木质人字梯爬入天花板内进行电源驳接作业（见图 2）。16 时 50 分，黄洁琼听到“砰”的一声响，便到人字梯处呼叫梁正合，见其没反应后跑到旁边新华书店叫了一名男生帮忙查看情况，陈康郑听闻后也从二楼下来查看。16 时 54 分，陈康郑爬上木质人字梯，看见梁正合倒在天花板上，意识到其可能触电了，就马上关闭所有电源。16 时 57 分，黄洁琼和陈康郑跑去对面的莞城消防大队求助，并同时报警和拨打 120。17 时，消防大队队员抵达现场。17 时 08 分，消防队员将梁正合从天花板上抬下来，此时 120 救护车也到达现场，医务人员马上进行抢救。17 时 46 分，120 医务人员宣布梁正合抢救无效死亡。

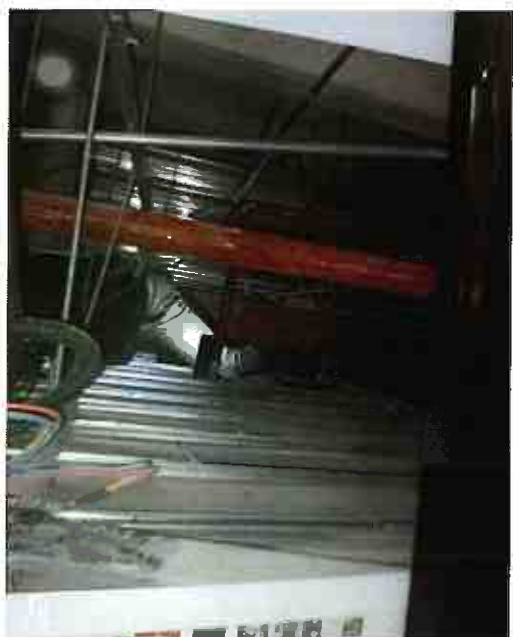
图 3 涉事现场

涉事现场为便利店一楼天花吊顶内（见图3），施工目的是为一楼冰柜接电线加装插座。涉事现场情况如下：

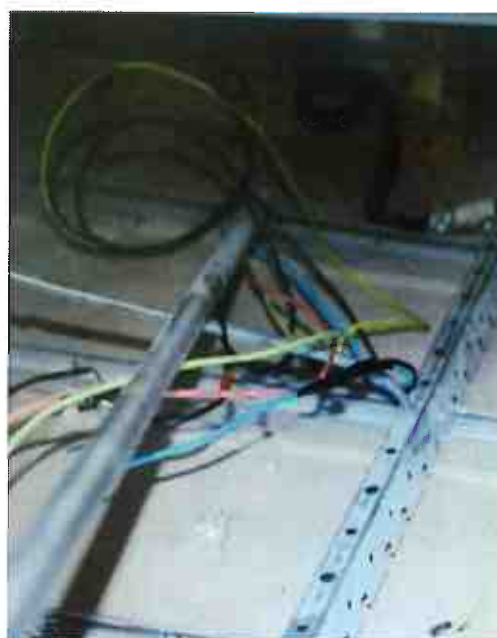
图 6 涉事现场

1. 一楼冰柜接电线加装插座已安装完成，未驳接电源线（见图4）；
2. 吊顶内线路杂乱，电源线未套线管（见图5）；
3. 电源线绝缘层被割破，铜线裸露，推断该处造成死者触电（见图6）；
4. 一楼天花吊顶内空间狭窄，消防水管、吊顶金属骨架、消防线管相互交错（见图5）；
5. 触电点在天花吊顶内距离入口处约10米，光线不足，死者使用手机作为照明工具；
6. 涉事现场，死者使用的万用表、斜口钳等作业工具随意放置（见图7）；
7. 便利店电源开关箱位于一楼收银台左后墙内，仅3个插座的电源开关安装了剩余电流动作保护开关，其他电源开关使用空气开关（见图8）。
8. 事故现场不存在两个或以上生产经营单位在同一作业区域内进行生产经营活动的情况。

梁正合独自一人进入吊顶内，进行冰柜插座接电源线驳接施工。在其驳接火线（红色线）过程中，已剥好皮待接时身体不慎接触到裸露的带电部位，电流通过身体经过心脏，并与吊顶内金属（消防水管、吊顶骨架、消防线管等）形成回路，该线路未使用剩余电流保护装置，外加施工空间限制使其不能自主摆脱，最终遭受电击致死。

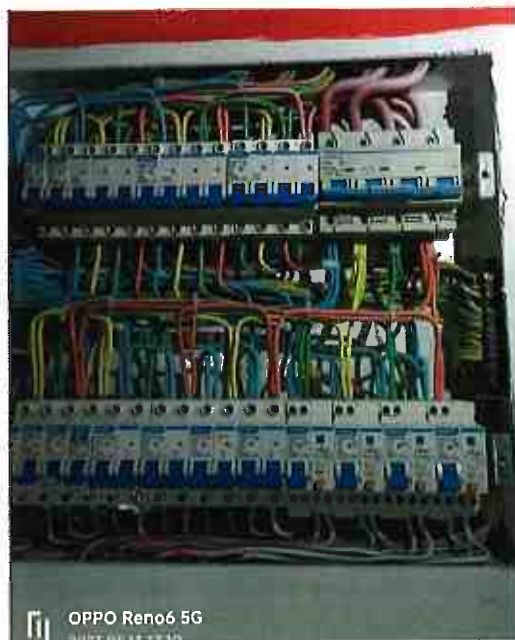
图 8 一楼电源开关箱

便利店应负责店内水电设施的验收、安装、维护、保养、使用及日常运行的检查和管理，及时消除各种安全隐患。便利店日常检查不到位，没有发现未安装使用剩余电流动作保护装置<sup>[1]</sup>，电箱电源线出入口未设置防损伤的措施。

（三）便利店要对照事故暴露出的问题，深入查处存在的安全管理问题和漏洞，配电箱电气设备应设置剩余电流动作保护装置，应加强相关作业人员的安全意识，加强反“三违”教育培训。

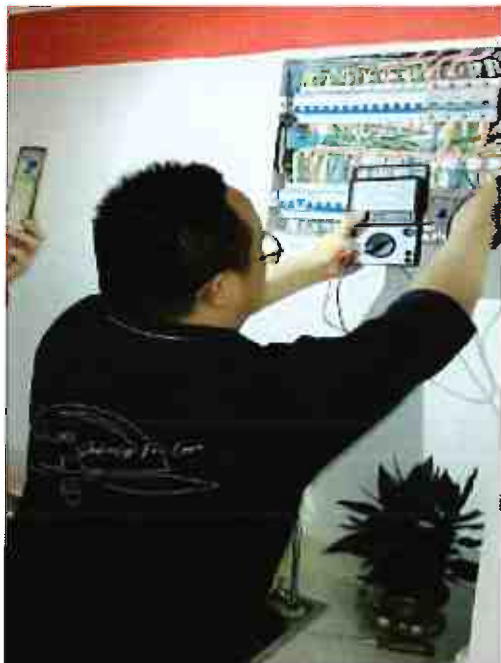
图9 测量接地电阻

（2）绝缘层破损裸露的电线为照明灯的火线（见图 9）；

（3）经测量现场照明灯的火线的接地电阻为  $1\text{k}\Omega$ （总电源箱端）；

（4）致害物（红色火线）连接的一楼电源箱开关为三相空气开关，品牌：CHNT，型号：C63（见图 9）；

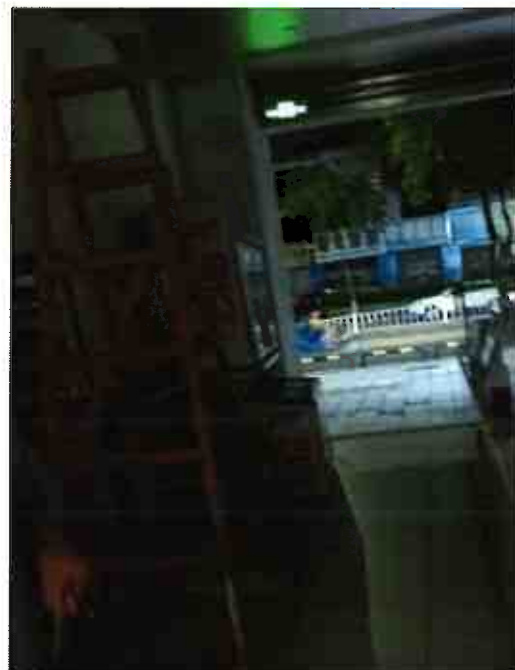
图10 吊顶入口处

（5）触电位置在天花吊顶内距离入口约 10 米处，光线严重不足（见图 10）。
