东莞虎门东莞宁洲厂址替代电源项目“4·1” 一般高处坠落事故调查报告

东莞市政府事故调查组

2023年8月

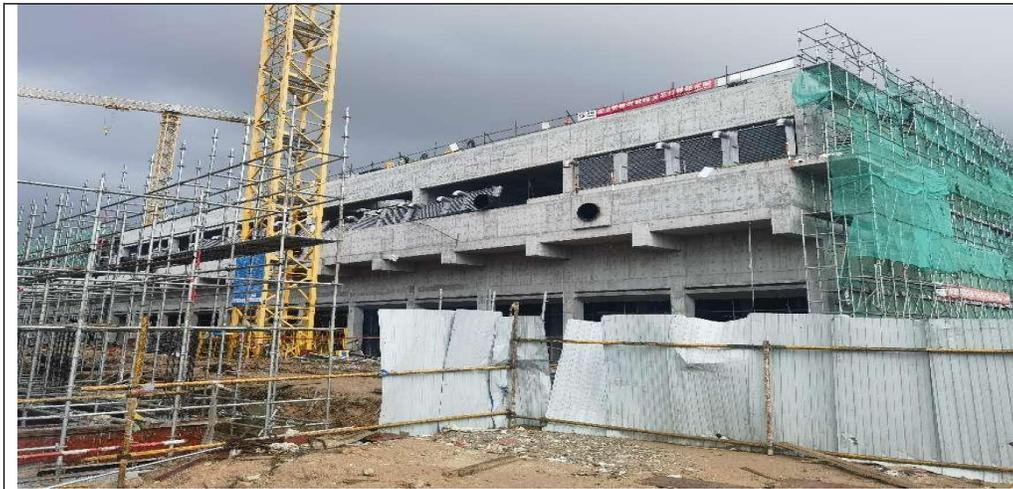
图 1 涉事建筑物

1. 涉事地点位于虎门镇南栅民昌路七巷9号宁洲项目建设工地内2#冷却塔设备项目，该项目土建结构设计为钢筋混凝土地下水池+地上框架结构，平面布置每台机组配套1个冷却塔（南段3塔+中段3塔+北段2塔），地下水池标高为-2.30m，地上框架结构高15.7m，自下而上分别是水池层、-0.35m层、5.3m层、7.55m层、9.1m层、10.15m层、15.7m层（如图1所示）。截至2022年3月31日，该项目已经完成南段及北段塔15.7m层浇筑（主体结构已完成90%左右，只剩封顶）。

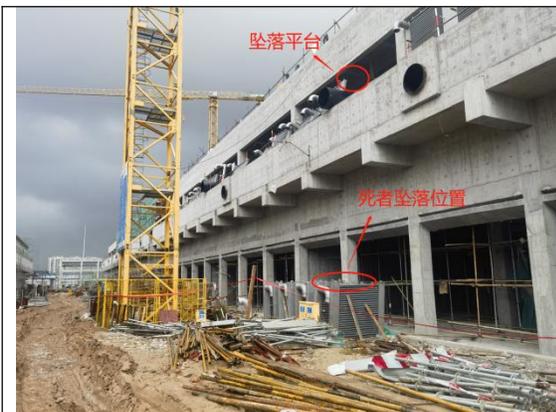
图 2 赵寿应坠落位置图

2. 赵寿应坠落位置为距离坠落平台约8m的待安装换热器上方（见图2），现场遗留有已坠落的换热器、断截的安全护栏及事发时穿戴在赵寿应身上的五点式安全带（见图3、4、5）。经确认，安全带完好无损，坠落的换热器横置在待安装换热器前方，手扶安全绳有明显断裂痕迹，防护栏底部有明显折弯痕迹（见图6）。

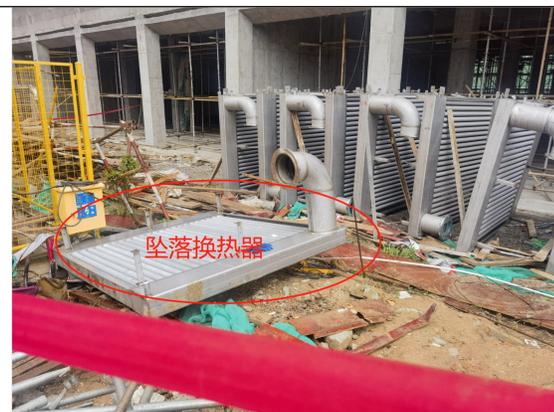
图 3 坠落换热器图

敷设在作业平台上的循环水管道（ $\phi 1000\text{mm}$ ）上面跳至作业平台左侧，3秒钟后，站在循环水管道上的赵寿应侧身蹲下，用手撑住管道跳下至作业平台右侧，距离循环水管道约100mm处放置的5#换热器随即向外侧倾倒，压向赵寿应背部，随即压断水平钢丝安全绳和防护栏杆后，一并掉落到下方换热器组件上（高差约8m）。

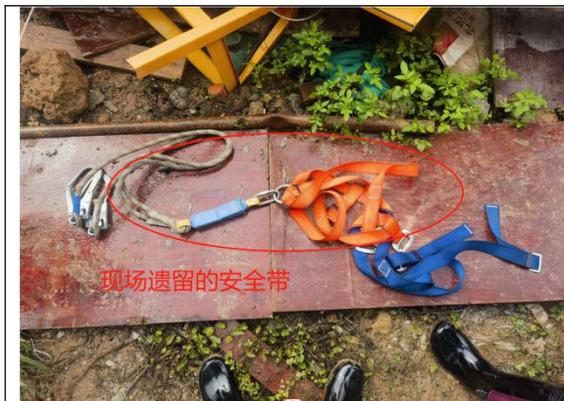
图 4 现场遗留安全带

6. 经调查询问及监控证实，赵寿应作业时佩戴了安全带进行作业，但在转移至坠落平台前，将安全绳挂钩取掉后未挂至牢固可靠处^[1]。

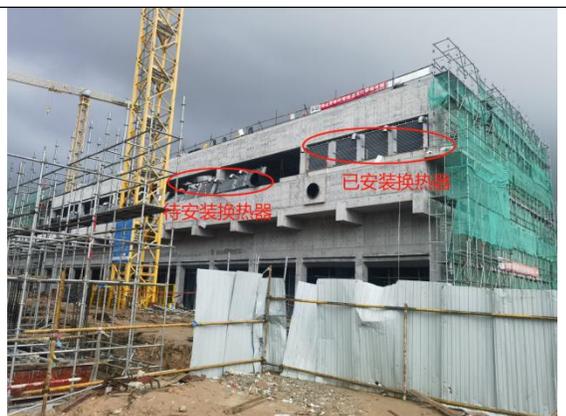
图 7 待安装换热器位置图

3. 经现场勘查，坠落平台上已有四个已安装完毕的换热器，待安装的其余换热器均斜靠在坠落平台上，该换热器为镶嵌式安装方式（见图七）。

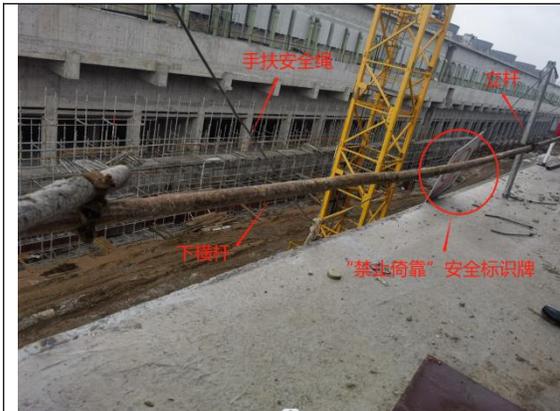
图 8 安全护栏现状图

4. 坠落平台宽度约 2m，临边设置有安全护栏，部分防护栏已掉落至底部，经过与该平台上残留的安全防护栏与坠落平台底部的安全护栏做比对发现，该安全护栏由手扶安全绳、下横杆及立柱杆构成（见图 8），下横杆距离水平面约 0.5m（见图 9），涉事地点两立柱杆之间的距离约为 7m，其中一固定立柱杆设置在循环水管道（ $\phi 1000\text{mm}$ ）底部位置，残留有明显铆钉孔，另一固定立杆设置在距离循环水管道 6m 位置（见图 10），中间未见任何固定立杆痕迹。事故现场有设置安全警示标志（见图 11）。

7. 事发时的安全护栏高度不足 1.2m，安全护栏为上钢丝绳，下横杆及两固定立杆构成，两固定立杆之间的距离不符合 2m 要求^[2]。

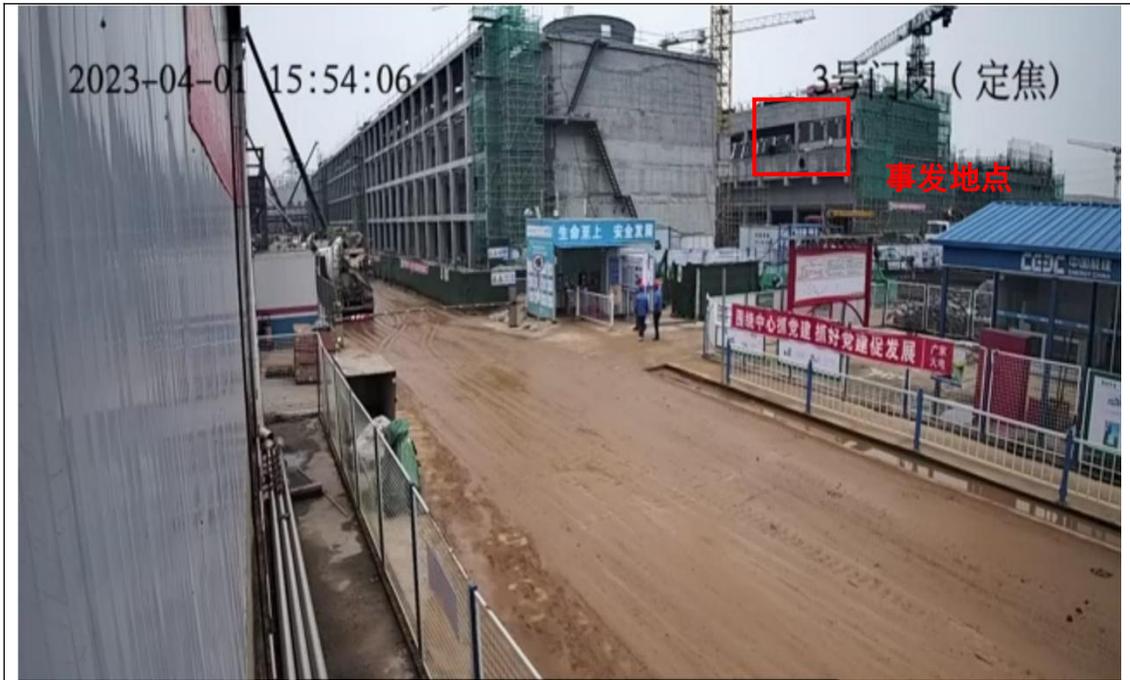
图 12 事发事故现场监控截图

5. 经监控视频可知，2023年4月1日15时54分，员工冉静成从敷设在作业平台上的循环水管道（ $\phi 1000\text{mm}$ ）上面跳下至作业平台左侧，约3秒后，站在循环水管道上的赵寿应侧身蹲下，用手撑住管道跳下至作业平台右侧，距离循环水管道约100mm处放置的5#换热器随即向外侧倾倒，压向赵寿应背部，且压断水平钢丝安全绳和压倒防护栏杆后，一并发生坠落（见图12、13、14、15、16）。
