东莞虎门东莞市加运美供应链管理有限公司

“4·19”一般车辆伤害事故调查报告

东莞市政府事故调查组

2023 年 9 月

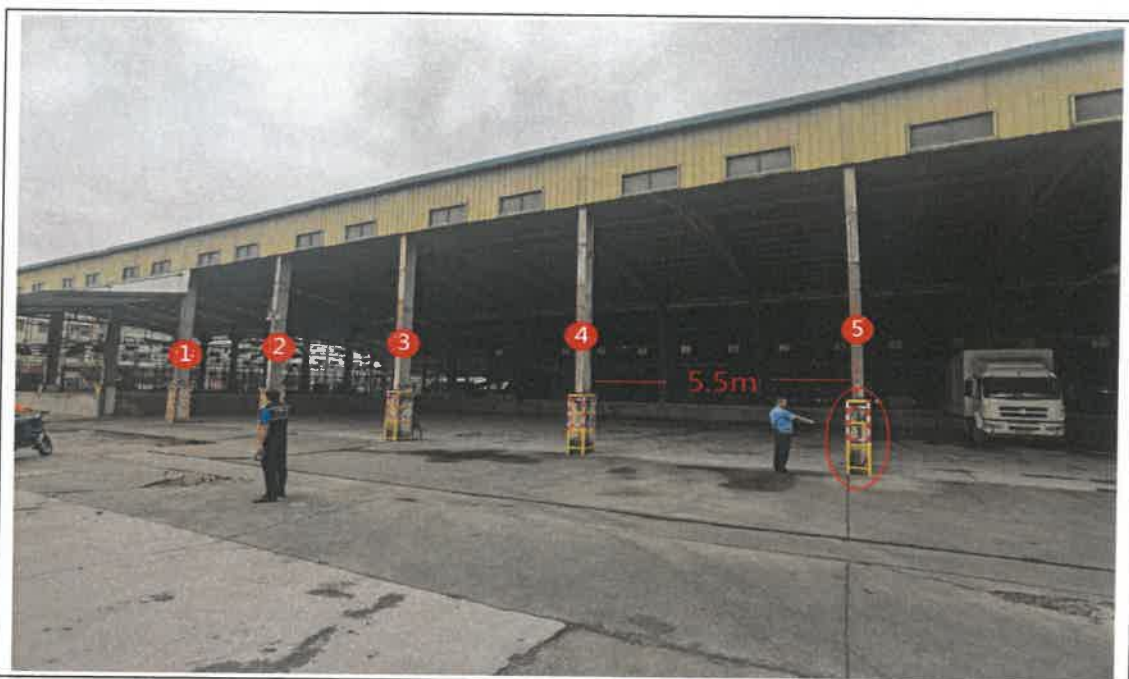
图 1 事故现场情况

1.经现场勘察，事故地点位于东莞加运美公司卸货区域从左往右第5号柱子处，干水泥混合路面，卸货区域两柱间宽5.5m，路段纵向无坡度，事故发生路段无障碍物遮挡视线，视野良好（图1）。

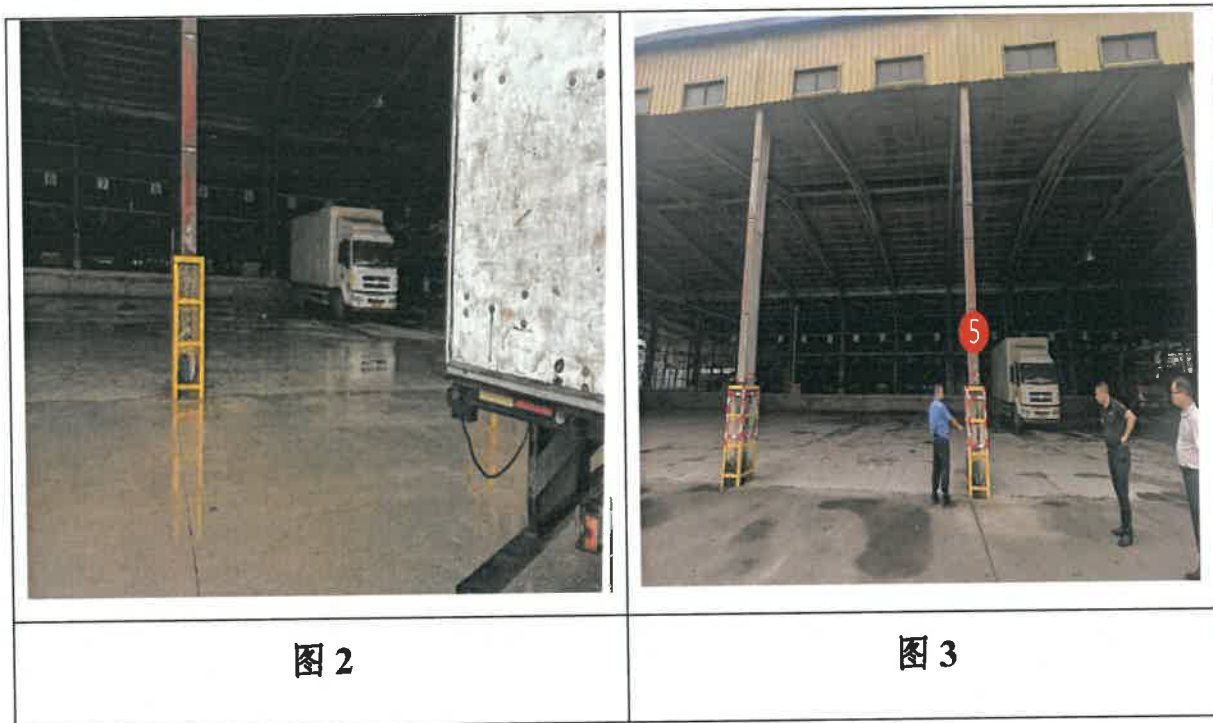
图 2

2.经现场勘察，陈茂双碰撞的位置为第 5 号柱子底座外侧，现场操作台及流水线柱子未张贴任何的安全警示标识及车辆操作规程（图 2）。

3.经现场勘察，流水线第 5 号柱子（图 3）由底座及上方柱身构成。其规格为：底座 40cm\*65cm，高 160cm；底座上方柱身 20cm\*40cm，高 640cm；第 5 号柱子总高度为 800cm。

**（一）东莞加运美公司**要加强内部作业区域车辆和人员的管控，认真汲取本次事故教训，严格落实安全生产主体责任，加强对从业人员的安全生产教育和培训，保证从业人员具备必要的安全生产知识，熟悉有关的安全生产规章制度和安全操作规程。要明确安全生产管理职责，强化内部管理，合理设置警示标识和行人路线，加强对车辆及人员的安全管控，及时发现和消除生产安全事故隐患。要建立健全安全生产责任制，层层落实责任，现场管理人员既要管生产也要管安全，对于现场的车辆行驶、装载和卸货，要派专门的现场管理人员进行指挥监管，发现有人违章操作和冒险作业要及时制止。要与分拣仓卸货工作的承包单位签订专门的安全生产管理协议，约定各自的安全生产管理职责；要对承包单位的安全生产工作统一协调、管理，定期进行安全检查，对于发现的安全问题及时督促整改。

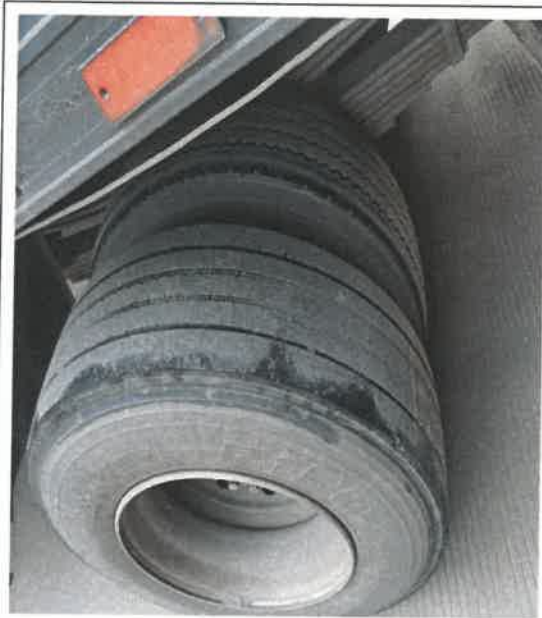
图 4

4.经现场勘察，粤 BFB021 号重型厢式货车轮胎出现磨损、变形（图 4），违反了《机动车运行安全技术条件 GB7258-2017》第 9.1.7 条规定<sup>[1]</sup>。该货车未安装右侧盲区声光警报装置并且车身反光标识不明亮、有损坏（图 5），违反了《广东省重型货车安装使用智能视频监控报警装置工作方案》<sup>[2]</sup>关于“重型货车要完成视频监控设备的安装”的工作要求和《机动车运行安全技术条件 GB7258-2017》第 8.4.1 条规定<sup>[3]</sup>。

[1] 《机动车运行安全技术条件 GB7258-2017》第 9.1.7 条：轮胎胎面不应由于局部磨损而暴露出轮胎布层。轮胎不应有使用的缺损、异常磨损和变形。

**（二）深圳市全城货的运输有限公司**要加强对货运车辆的管理，强化对货车司机、企业员工的安全生产教育培训，增强从业人员安全意识，定时对车辆进行隐患排查和保养，

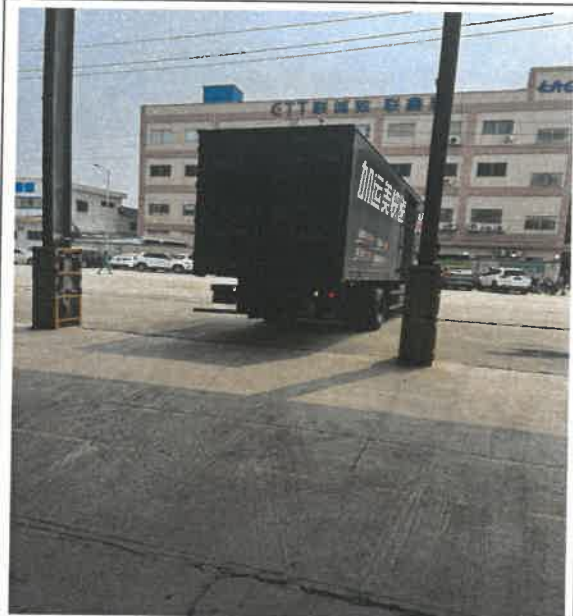
图 5

[2] 《广东省重型货车安装使用智能视频监控报警装置工作方案》：在 2021 年 6 月以前，广东省的重型货车要完成视频监控设备的安装工作。

[3] 《机动车运行安全技术条件 GB7258-2017》第 8.4.1 条：总质量大于或等于 12000kg 的货车（半挂牵引车除外）和货车底盘改装的专项作业车、车长大于 8.0m 的挂车及所有设计小于或等于 40km/h 的汽车和挂车，应按 GB25990 规定设置车辆尾部标志板；半挂牵引车应在驾驶室后部上方设置能体现驾驶室的宽度和高度的车身反光标识，其他货车（多用途货车除外）货车底改装的专项作业车和挂车（设置有符合规定的车辆部标志板的专项作业车和挂车，以及旅居挂车除外）应在后部设置车身反光标识。后部的车身反光标识应能体现机动车后部的高度和宽度，对厢式货车和挂车应能体现货厢轮廓，且采用一级车身反光标识材料时与后反射器的面积之和应大于或等于 0.1 m<sup>2</sup>，采用二级车身反光标识材料时与后反射器的面之和应大于或等于 0.2 m<sup>2</sup>。

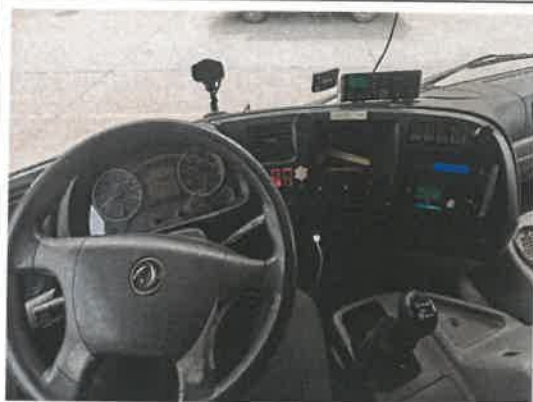
图 6

5.经现场勘察，粤 BFB021 号重型厢式货车未安装倒车影像（图 6）、倒车时车尾出现盲区（见图 7）。

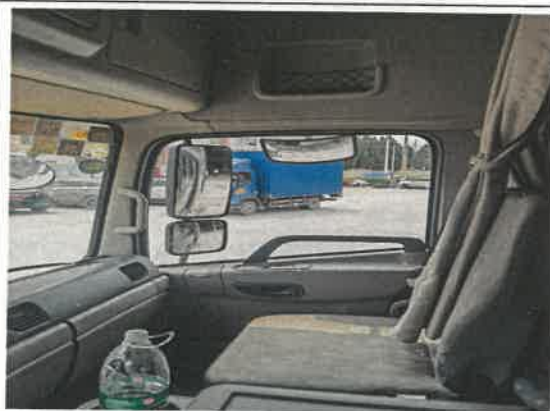
图 7

6.据笔录和监控显示，周邦明在倒车过程中未完整观察四周，未发现陈茂双已进入车辆后侧视野盲区，东莞加运美公司未派人指挥车辆倒车作业。

**（一）东莞加运美公司**要深刻吸取事故教训，履行《中华人民共和国道路交通安全法》所规定的安全生产管理职责，严格落实企业安全生产主体责任，提高安全管理水平，完善运输车辆内场安全管理规定，提醒监督进入公司运输车辆需安装盲区雷达，对公司卸货区与旁边道路进行围闭，加强对流水线卸货区域车辆的调度管理；制定安全生产教育培训计划，对分包单位劳动者进行必要的安全生产教育和培训，将分包单位劳动者纳入本单位从业人员统一管理，对分包单位劳动者进行岗位安全操作规程和安全操作技能的教育和培训；加强夜间运输车辆和卸货分拣包裹人员的管理，督促其上班期间穿戴反光背心，加强对流水线卸货区域的安全生产管理，悬挂相关的安全警示牌、广角镜、反光条，设置好流水线操作平台和货车车道警示防护措施，及时消除事故隐患，防范类似事故的再次发生。
