# 东莞长安特巴特供应链有限公司“10·15” 一般触电事故调查报告

东莞市政府事故调查组

2024年4月

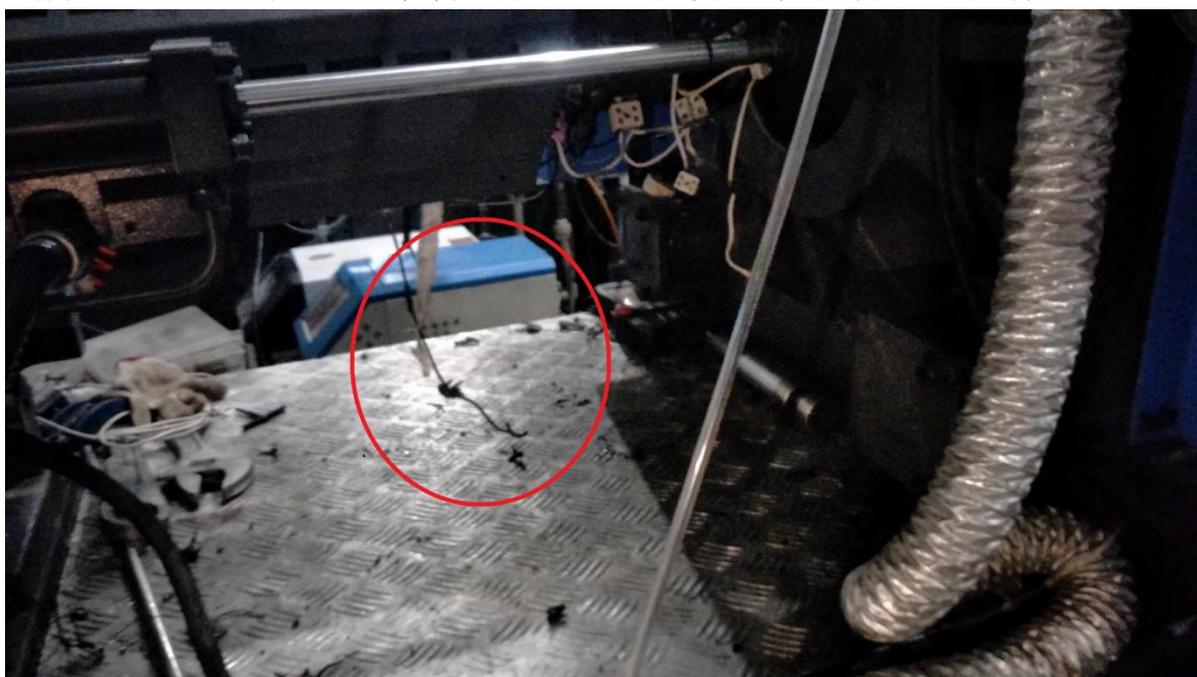
出报警声，领班庞威便去查看机器的故障问题，发现注塑机发射部发热圈的一根相线电源线断了，并与发热圈接线端子脱离（如图 1 所示）。3 时 34 分许，庞威准备进行设备的接线维修，并安排匡维红站在他对面用手机为他提供照明。随后庞威站在注塑机注射部分封板上，弯腰用剥线钳（把手绝缘皮已损坏严重）剥相线电源线的绝缘皮（如图 2 所示）。3 时 35 分许，庞威刚剪开线口就发生了触电，当时庞威立即喊了匡维红关电，随后庞威身体出现僵硬并逐渐伸直。匡维红立即跑到 3 号注塑机控制面板处切断电源。关闭电源后，庞威已昏厥，倒趴在注塑机上（如图 3 所示），匡维红随即将庞威从注塑机上扶至旁边过道处。

图 1 注塑机发热圈一根相线电源线脱落

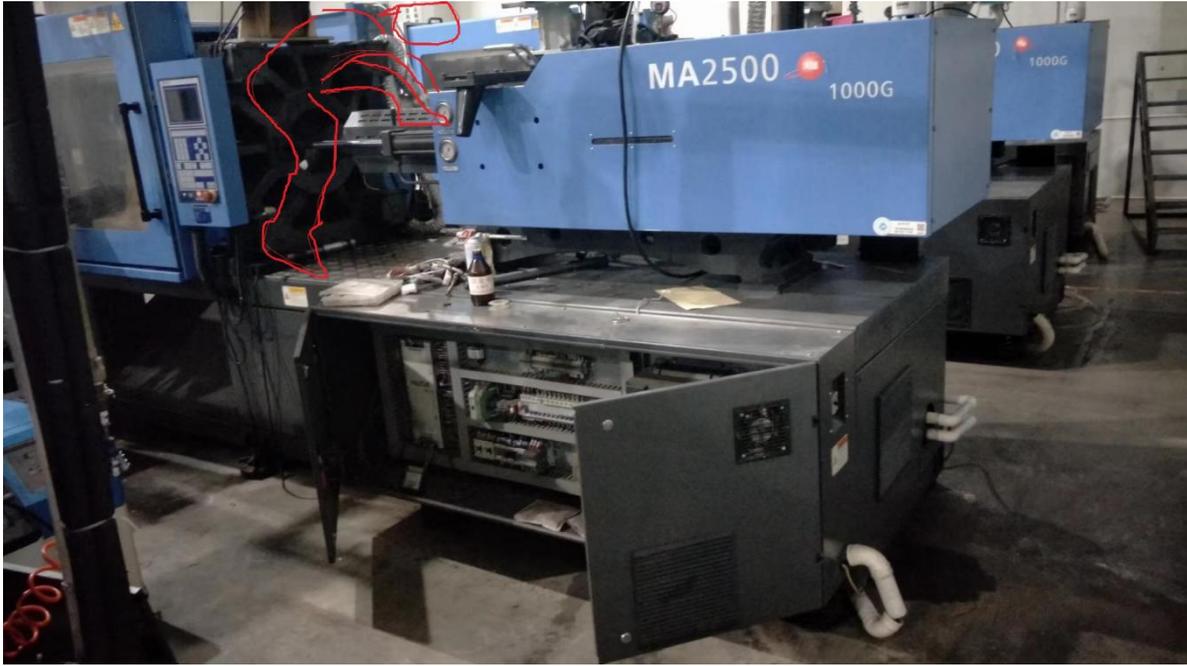
图 2 庞威维修时动作及站立位置

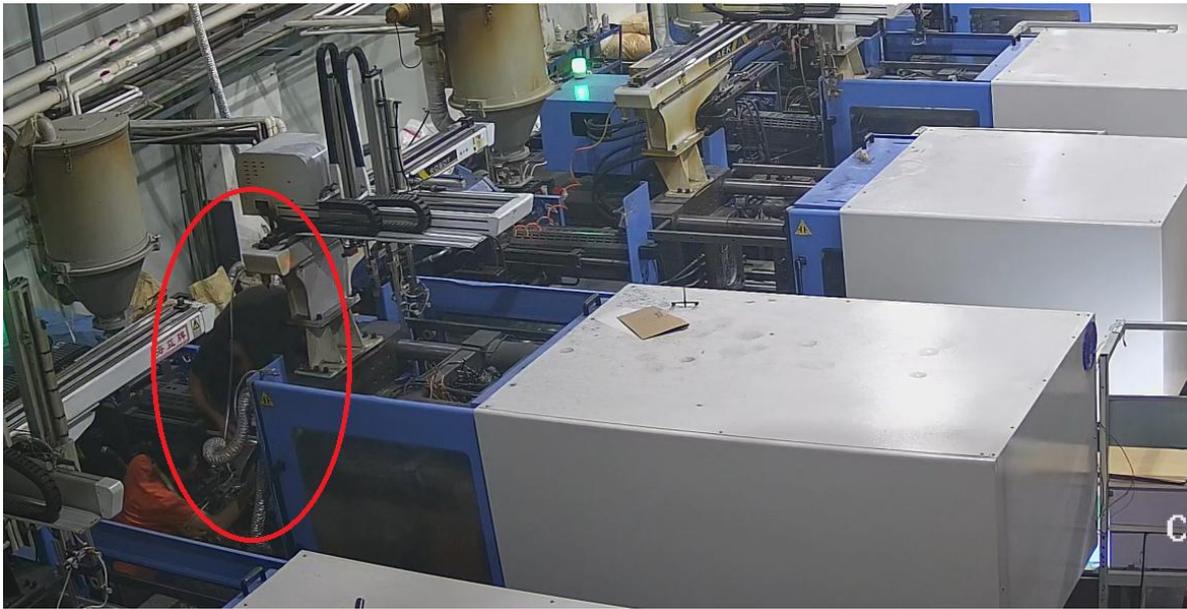
图 3 庞威触电时倒下位置

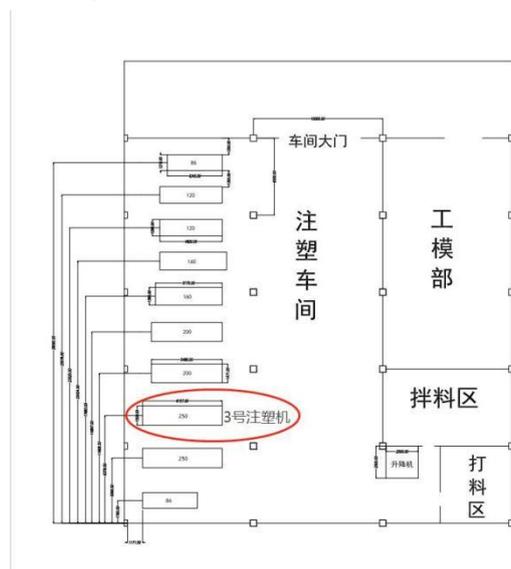
涉事注塑机位于车间从门外往里数第 8 台（如图 4、5 所示），公司命名为 3 号注塑机。

图 4 车间平面图中涉事设备位置

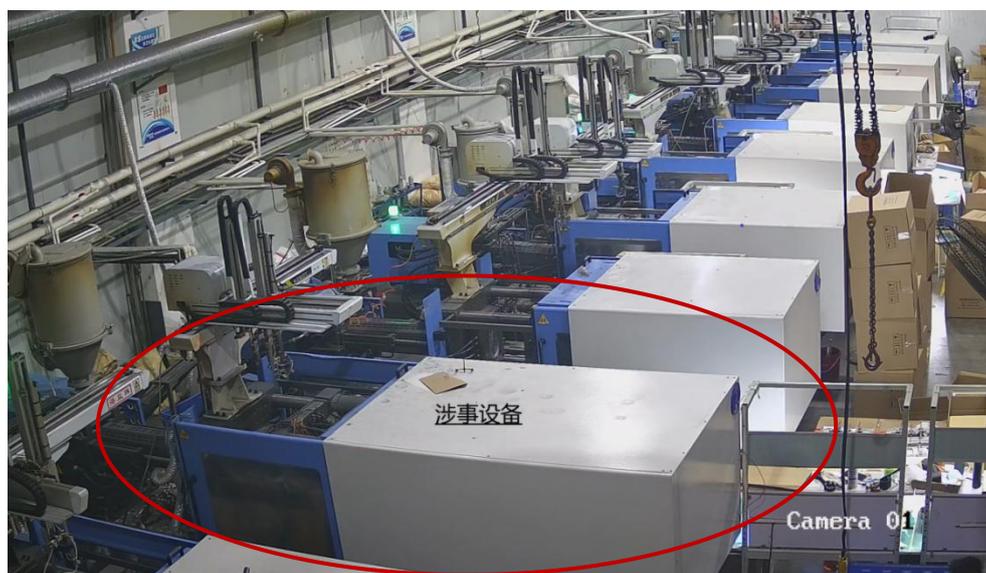
图 5 监控视频中涉事设备位置

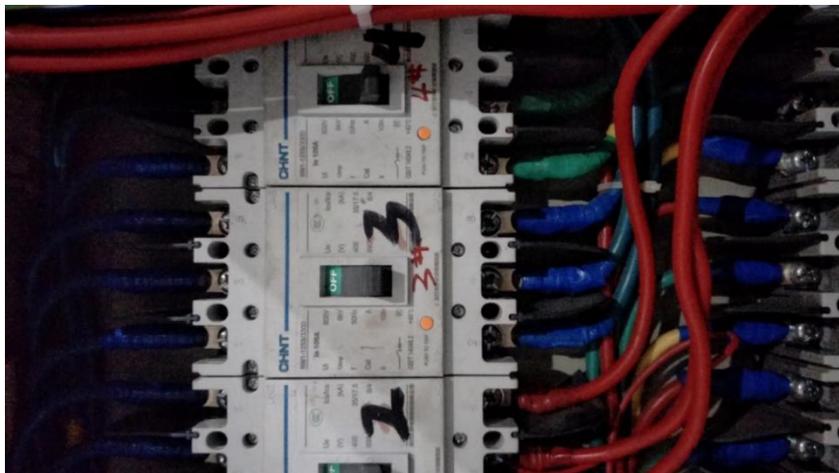
车间二级配电箱设置在东北角，12 个电源分回路输出 380V 交流三相电给十二台注塑机使用，电源输出回路端断路器是正泰

塑料壳式断路器 NM1-125S/3300 100A，只具备过载、短路、欠压保护功能<sup>[2]</sup>，不具备人员触电保护功能。

图 6 车间二级配电箱电源输出回路端断路器图

2.事故现场二级配电箱输出电源回路末端未安装剩余电流动作保护装置<sup>[11]</sup>，致使庞威触电后未能即刻切断电源。

（三）长安应急分局。要深刻汲取事故经验教训，组织开展防触电和特种作业人员的专项整治行动。要求各有关部门加强对全镇生产经营单位的巡查检查力度，督促全镇各生产经营单位加强用电安全管理，做好检维修电气线路、设备作业过程的安全监管，按规范设置漏电保护装置，加强企业特种作业人员的管理。

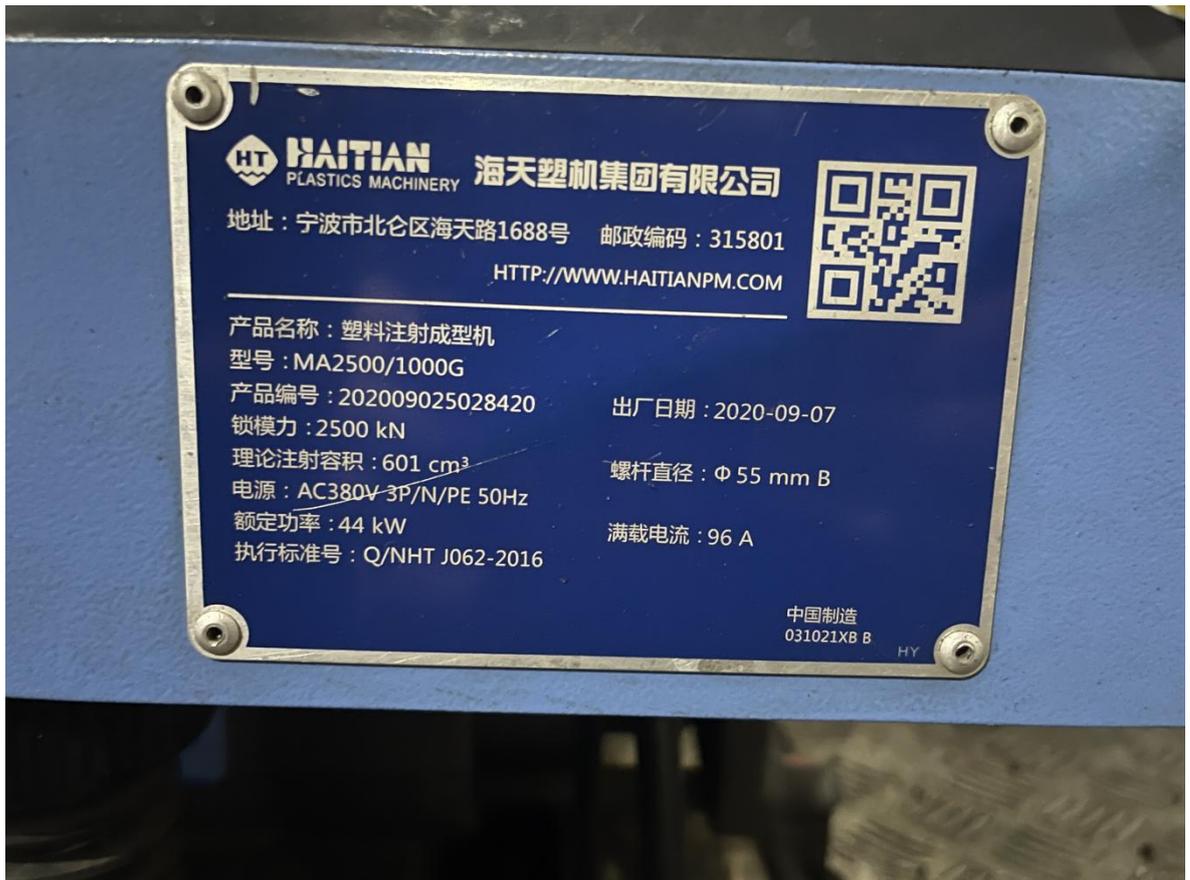
图 7 涉事注塑机铭牌

产品名称为塑料注射成型机，型号为 MA2500/1000G，生产厂家为海天塑机集团有限公司。

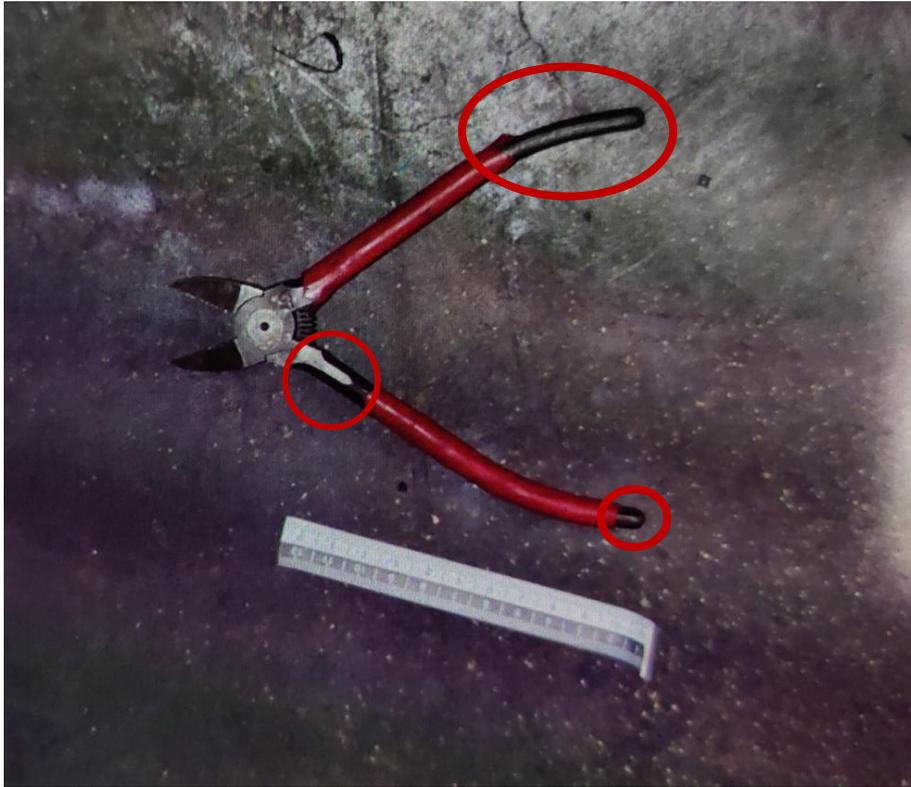
1. 注塑机属于电气设备<sup>[5]</sup>，庞威在未取得低压电工证<sup>[6]</sup>的情况下上岗作业，未遵守企业的操作规程<sup>[7]</sup>，检修时未关掉电源<sup>[8]</sup>，未采取防触电措施<sup>[9]</sup>，使用把手绝缘皮损坏严重的剥线钳（如图8所示）进行剥线作业<sup>[10]</sup>，导致事故发生。

[10] 《电力安全工作规程 电力线路部分》（GB 26859-2011）：11.3.2 不应使用损坏、受潮、变形、失灵的带电作业工具。

图 8 死者使用把手绝缘皮破损严重的剥线钳

（一）特巴特供应链（东莞）有限公司。要深刻汲取事故经验教训，加强安全生产主体责任落实，进一步强化安全生产组织管理，举一反三、查缺补漏，完善安全生产责任制和安全生产规章制度，加强对本单位特种作业人员的管理，建立健全特种作业人员培训、复审档案，做好申报、培训、考核、复审的组织工作和日常检查工作。同时，要严格落实“三个必须”的要求，立即组织对全公司的电气线路安全风险进行排查，对设施设备进行维护保养，落实事故风险安全评估，遏制触电事故的再次发生。
