# 东莞麻涌云瑞花园项目“6·24”一般高处 坠落事故调查报告

东莞市政府事故调查组

2024 年 1 月

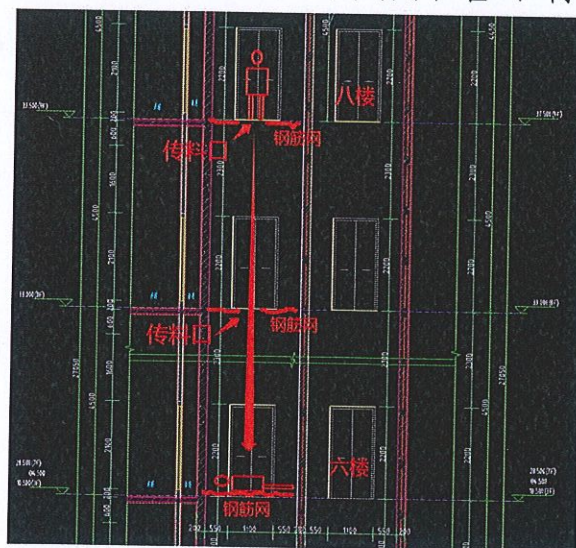
2023 年 9 月 4 日，麻涌应急管理分局接到伤者王年兵代理人电话信访后，麻涌镇住房和城乡建设局、应急管理分局到事故现场进行勘查。初步了解到，事发时间为 6 月 24 日 9 时 30 分许，王年兵准备进入 14 号楼 8 楼电梯井进行螺杆洞封堵时（此作业涉及高处作业），从 8 楼电梯井坠落到 6 楼（一层约 4.5 米，坠落高度共约 9 米，事发时电梯井口现场未张贴警示标识）（图 2）。现场勘查发现，事发的电梯井道内被剪断的防护钢筋网已经修复好（图 3），电梯井口已进行围闭，并张贴警示标识。（图 4）

图 2 事故发生的楼层位置

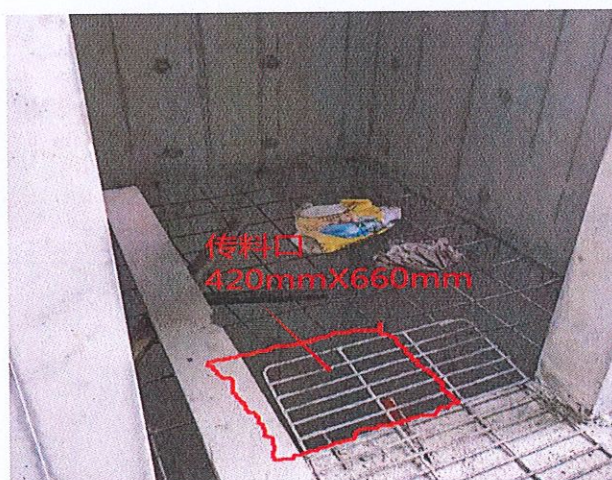
六和公司木工班组的员工剪破 14 号楼电梯井内的防护网进行楼层间的模板传送，但在完成作业后，作为云瑞花园项目劳务分包单位的六和公司未能及时对防护网进行修复。

图 3 红圈为事故发生时防护网被剪断的大小

1.事故发生的 14 号楼电梯井内部分钢筋防护网被拆除。

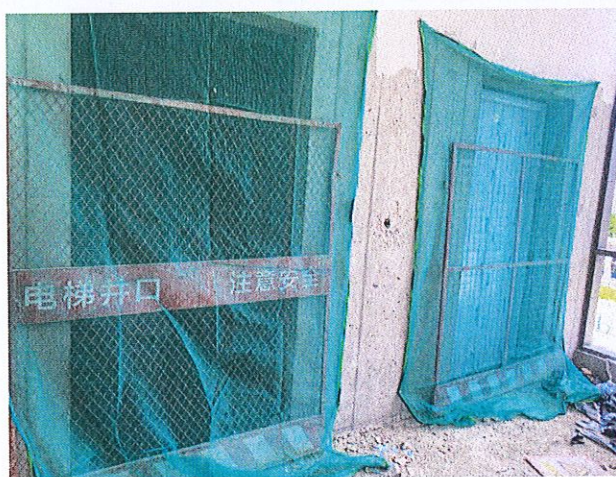
图 4 事故发生后电梯井已进行围闭
