东莞麻涌旺和农业有限公司“11·14” 一般其他伤害事故调查报告

东莞市政府事故调查组

2024年4月

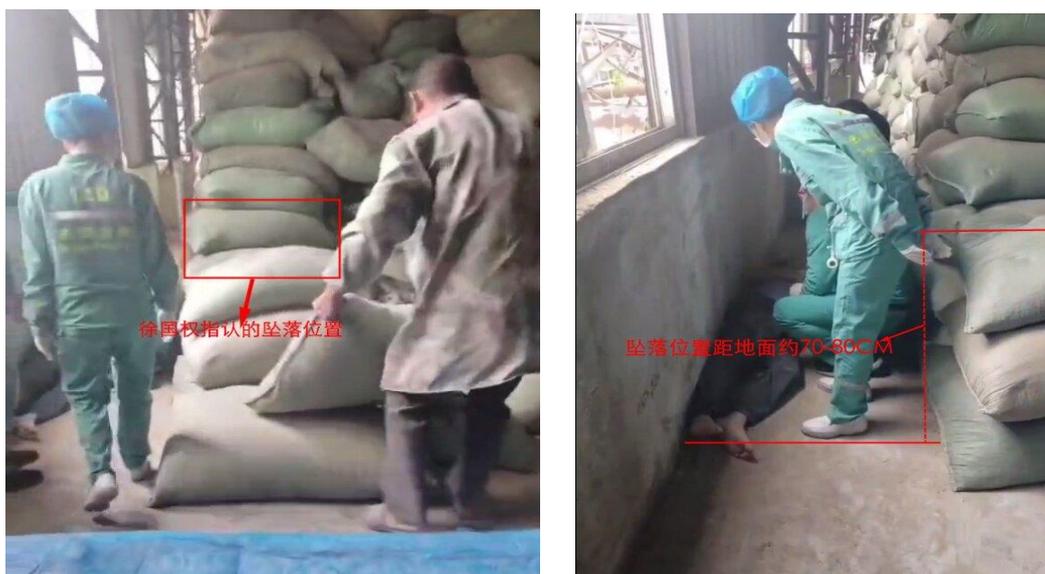
图 2、3 徐国权坠落位置

司搬运工需将暂存其他仓库打包好的稻谷壳原料重新转移回东莞旺和公司事发的仓库内。事发当天中午 11 时 30 分许，伤者徐国权与邹祖春、刘衍云完成早上的搬运工作后一同吃午饭，午饭期间三人均有喝酒；13 时 30 分许，徐国权、邹祖春、刘衍云继续上班进行货物搬运摆放堆叠作业；15 时 30 分许，徐国权在东莞旺和公司仓库内将货物堆叠到约 3 米高^[4]，便从堆垛上往下走继续堆叠货物，在走到事发位置时（距地面约 70-80CM，图 2、3）^[5]，徐国权左脚踩到货物之间的缝隙中，导致身体失去平衡而往右边摔倒，头部和右肩相继撞到墙壁后右肩膀着地，导致受伤。

[5] 因事故接报之日距离事发日期已有一段时间，事发现场已发生改变，调查组根据事发当天相关视频截图和徐国权本人调查笔录反映，测算徐国权坠落时所处位置的高度约为距地面 70-80CM。

徐国权安全意识淡薄，当天酒后仍进行堆叠货物等具有危险性的作业，作业过程中未正确佩戴和使用安全帽^[6]等劳动防护用品，在进行货物堆叠作业过程中，左脚踩到货物之间的缝隙中，

导致身体失去平衡而往右边摔倒，头部和右肩相继撞到墙壁后倒地受伤。

（一）东莞旺和公司应深刻汲取本次事故教训，严格遵守有关法律法规，落实安全生产主体责任，加强新入职员工的安全生产三级教育和培训，保证从业人员具备必要的安全生产知识，同时必须加大隐患排查治理力度，通过技术或管理措施及时消除事故隐患，平时要加强车间的巡查管控力度，及时制止违规作业行为，督促从业人员必须严格按照操作规程佩戴和使用劳动防护用品，防止同类型的事故发生。

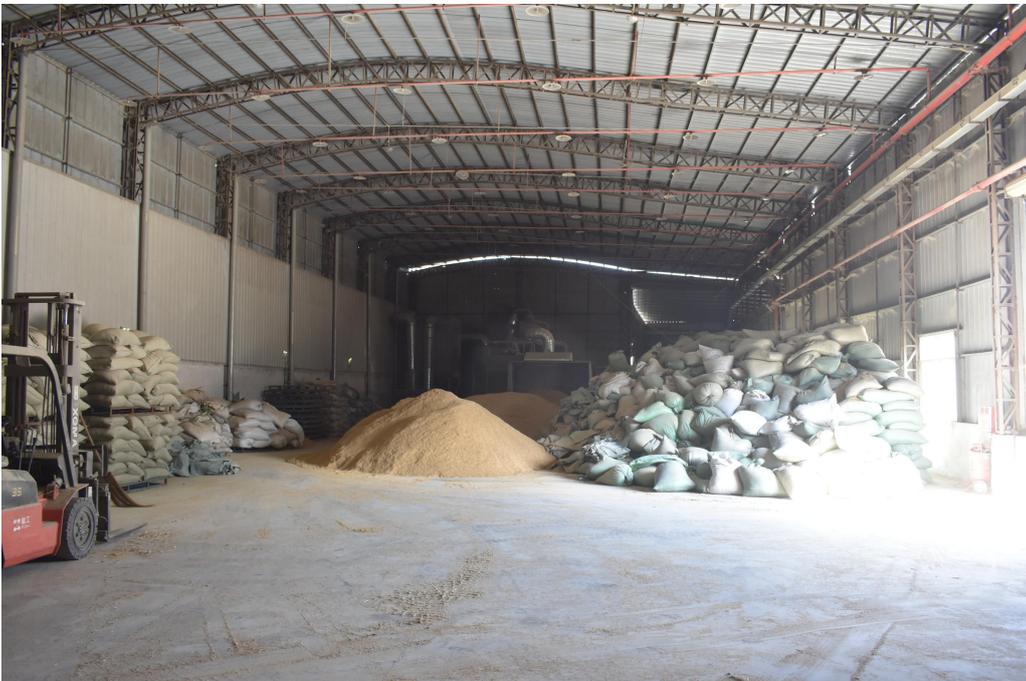
图4 事故仓库

1.东莞旺和公司车间、部位情况：广东省东莞市麻涌镇鸭桩围一路4号4号楼101室厂房，建筑面积为1350平方米，其中仓库长为55.4米，宽为19.2米，面积约为1060平方米（图4）。车间主要业务为将采购回来的原材料（稻谷壳、大麦壳等）用机器磨成统糠后，再打包好作为饲料出售。事发时，东莞旺和公司仍处于安装机器设备过程中，尚未正式投产。

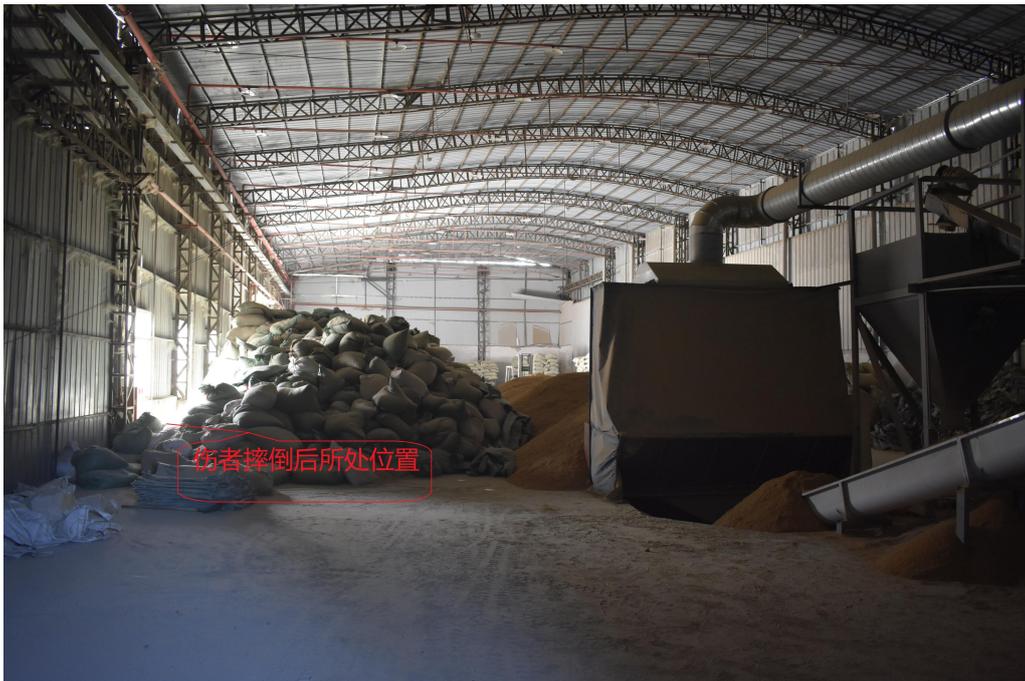
图 5 事故所在堆垛区域

2.事故现场位于东莞市麻涌镇漳澎村鸭桩围一路4号4号楼101室的东莞旺和公司进门右手一侧堆垛处（图5）。

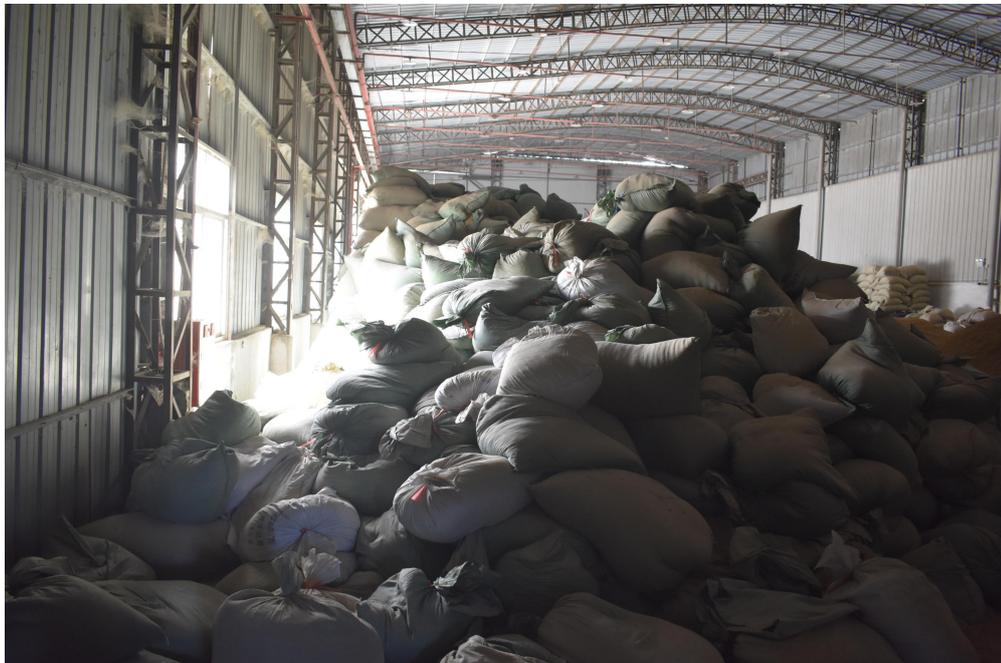
图 6 事故堆垛

3.事故堆垛（图 6）位于东莞旺和公司进门右侧，堆垛规模约为 22M（长）*6.5M（宽）*3M（高），堆垛的货物为稻谷壳。
