# 东莞麻涌海心沙资源综合利用中心绿色 工业服务项目“11·25”一般高处坠落 事故调查报告

东莞市政府事故调查组

2024 年 4 月

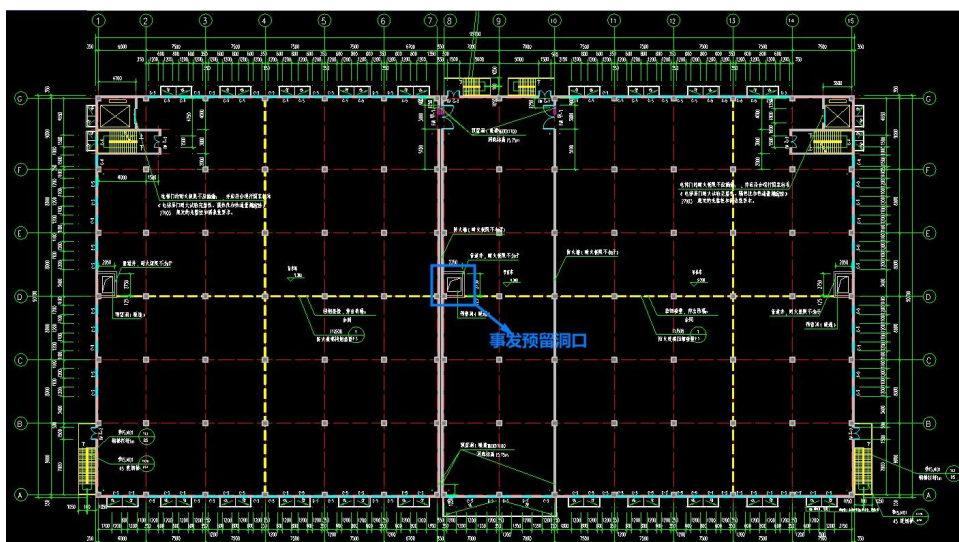
4917.58 m<sup>2</sup>，总建筑面积：10174.4 m<sup>2</sup>，厂房高度约 18.3 米，二层建筑面积约 4500 m<sup>2</sup>，长 95 米，宽 50 米，高 9 米，事故发生在 2 层 D-E 轴/7-9 线位置（图 3）。

图 3 事发丙类暂存库 2 二层及事故发生位置

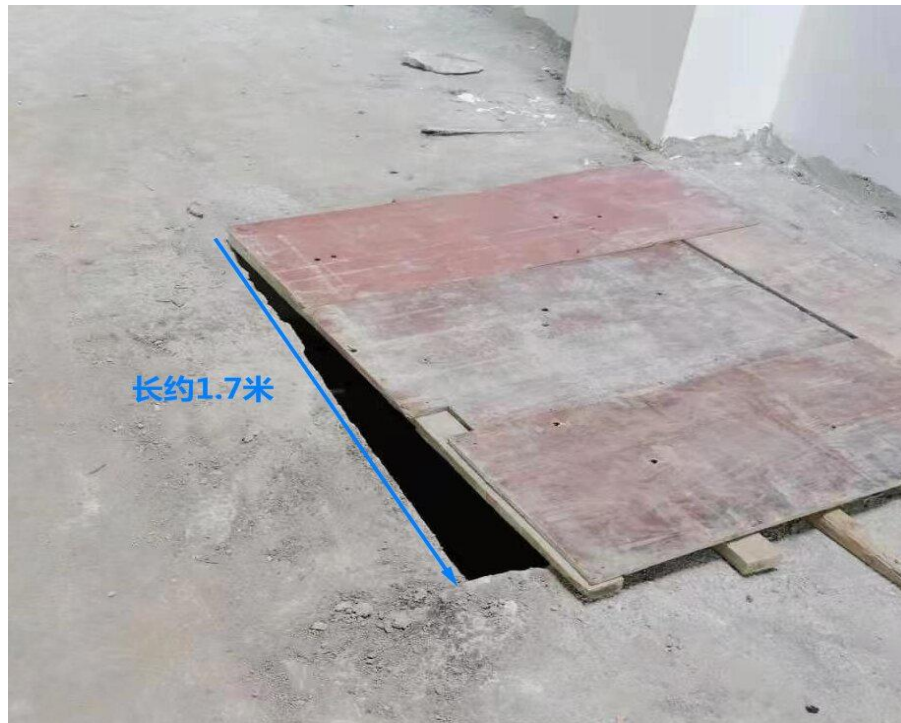
3.事发洞口为随主体工程施工同时形成的正方形管道口，边长约 1.7 米。事发当天，洞口上方铺有模板，模板下方采用六条木方加固，尺寸能完全覆盖洞口，洞口周边未设置相关安全防护措施<sup>[5]</sup>及安全警示标志<sup>[6]</sup>。

[5] 《建筑施工高处作业安全技术规范》JGJ80-2016 第 4.2.1 条第 4 款：当非竖向洞口短边边长大于或者等于 1500mm 时，应在洞口作业侧设置高度不小于 1.2m 的防护栏杆，洞口应采用安全平网封闭。

[6] 《建筑施工高处作业安全技术规范》JGJ80-2016 第 3.0.4 条：应根据要求将各类安全警示标志悬挂于施工现场各相应部位，夜间应设红灯警示。高处作业施工前，应检查高处作业的安全标志、工具、仪表、电气设施和设备，确认其完好后，方可进行施工。

图4 事发洞口边长约 1.7 米

李友根安全意识淡薄，作业前未尽注意义务，擅自掀开木制盖板，不慎从洞口坠落；有关单位未能及时按照施工规范处理预留洞口、设置警示标志，引发高处坠落事故。
