# 中江黄鹿中江县佳美页岩砖制造有限公司“12·18”一般机械伤害事故调查报告

2023年12月18日13时10分许，位于四川省德阳市中江县黄鹿镇铜音村5社的中江县佳美页岩砖制造有限公司（以下简称“佳美页岩砖公司”）发生了一起一般机械伤害事故，导致1人死亡，直接经济损失约98万元。

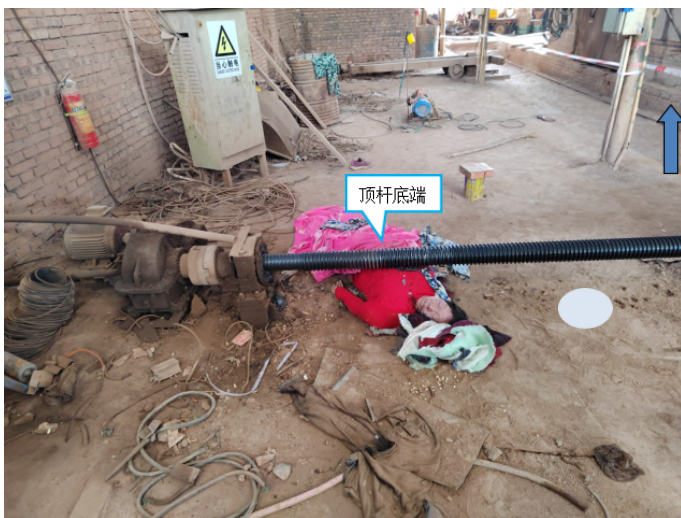
图1 中江县佳美页岩砖制造有限公司事故现场图

事发地点为中江县黄鹿镇铜音村5组（北纬31°16'18"，东经104°42'45"）中江县佳美页岩砖制造有限公司。用于将渡车上的砖块顶入隧道窑进行焙烧的顶车位于该公司生产车间隧道窑北面烧道的东侧。该顶车的顶杆水平设置，长235厘米，直径10厘米，距地面20厘米。距顶杆底端60厘米处，死者赵某琼衣服被顶车顶杆卷住，脸部朝上身体卡在顶车顶杆和地面之间。顶车操作箱位于死者西南2.5米处，配电箱位于东南1.6米处。事故现场无血迹。（附图2张）

佳美页岩砖公司员工赵某琼安全意识淡薄，思想麻痹大意，违反了佳美页岩砖公司《顶车岗位安全操作规程》“3.1工作前……（2）必须穿戴好衣服、鞋、安全帽，严禁打赤脚、穿拖鞋、穿裙子上班”和《作业现场安全管理制度》“3.2.1进入现场或开始作业前：……（2）确认本人着装及穿戴的劳动防护用品（具）符合现场安全要求”的规定，在操作顶车时未按规定穿戴好工作服、安全帽，擅自穿长款宽松罩衣，被旋转的顶杆卷入致其胸腹部卡在顶杆与地面仅20厘米的间隙中，因机械挤压窒息休克死亡，是本次事故发生的直接原因。

（二）佳美页岩砖公司未建立安全风险分级管控制度和生产安全事故隐患排查治理制度，未识别顶车操作的风险隐患并采取设置安全防护装置措施消除事故隐患，违反了《生产设备安全卫生设计总则》（GB 5083-1999）6.1.6<sup>□</sup>和《中华人民共和国安全生产法》第四十一条第一款、第二款<sup>□</sup>的规定。
