# 中海油销售深圳有限公司一湾仓储分公司

## “8.3” 油罐车闪爆事故调查报告

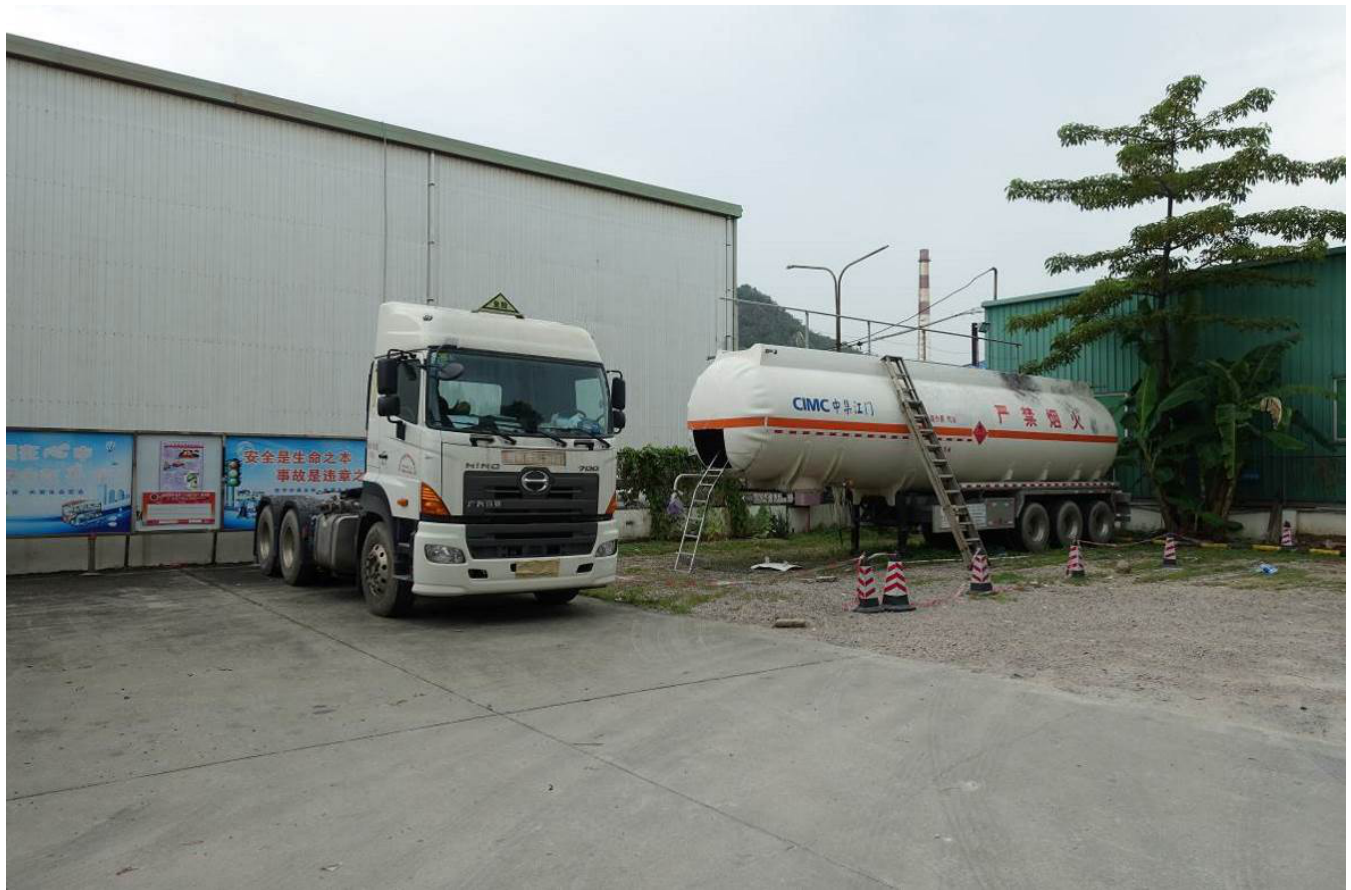
1.事故油罐车由半挂牵引车和罐式半挂车组成，半挂牵引车与罐式半挂车已分离，半挂牵引车的外观整体完好，事故罐体固定安装在半挂车车架上，其外壳有熏黑痕迹，罐体两端有明显鼓包和褶皱，说明该罐体的内部曾受压膨胀。从罐式半挂车的结构来看，该车属于GB 18564.1-2019《道路运输液体危险货物罐式车辆 第1部分：金属常压罐体技术要求》第3.5条定义的罐式半挂车：罐体安装在无动力半挂行走机构上的道路运输罐式车辆。（见图1）

图1.半挂牵引车与罐式半挂车已分离

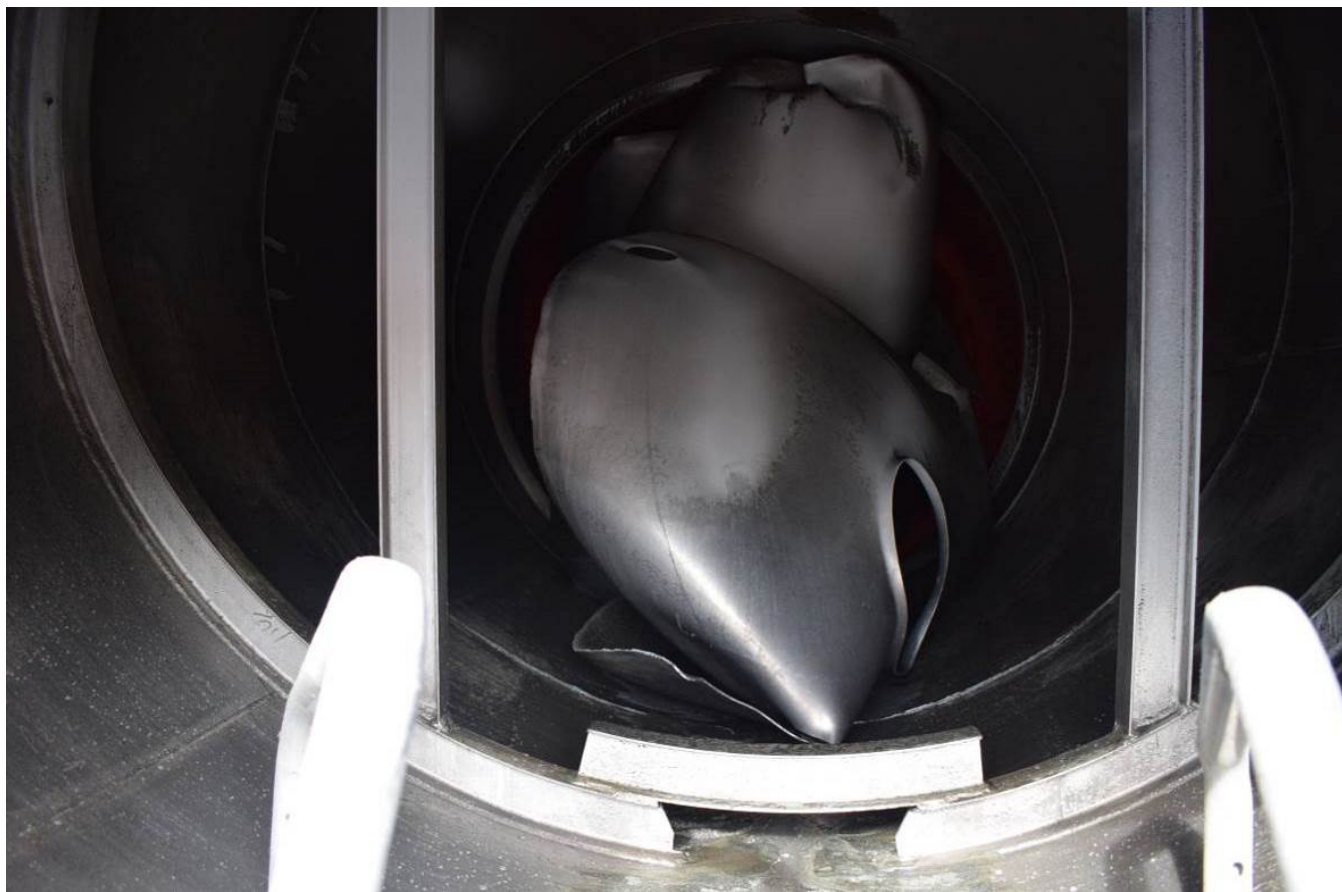
2.切开罐体前部（面向行车方向）后，测得罐体的壁厚约为6mm，从该入口可见罐内的2件防波板已卷曲变形且发生位移，在该2件防波板之间有1根金属穿线管（测得壁厚约为6mm）上下贯穿罐体，该管道的下端固定焊接在罐体的外壳上，上端已断开分离。油罐车的车架右侧（面向行车方向）固定安装有1个金属材质的管路系统箱，该箱内安装有1个自动卷线器，其输入线与管路系统箱的外壳连接，输出线端部的线耳锈蚀氧化，自动卷线器的输入线连接处为油罐车的总接地端子，该卷线器为涉油罐车的导静电装置。（见图2、3）

图2.2件防波板已卷曲变形且发生位移

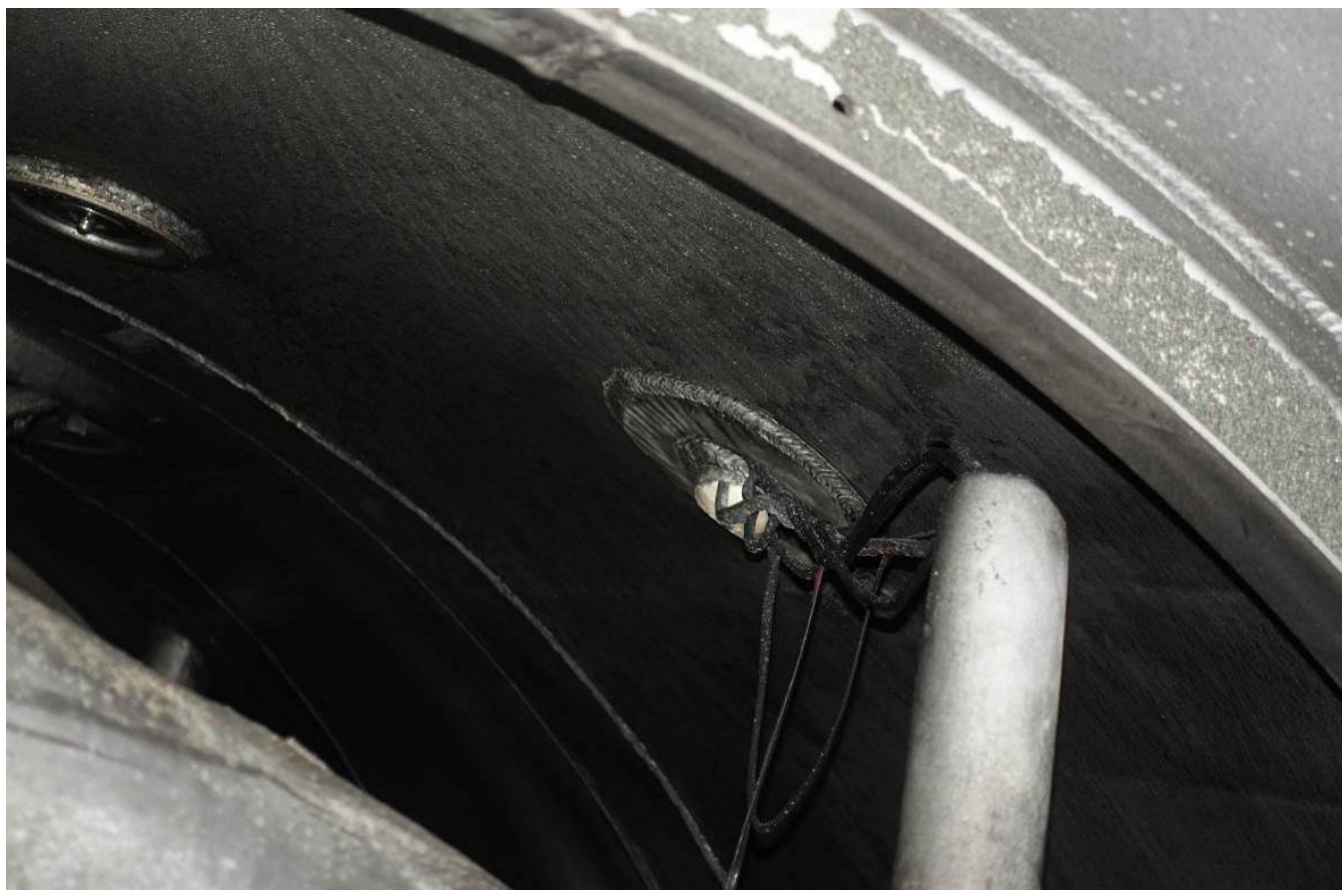
图3.穿线管道上端的焊接部位已与罐体分离

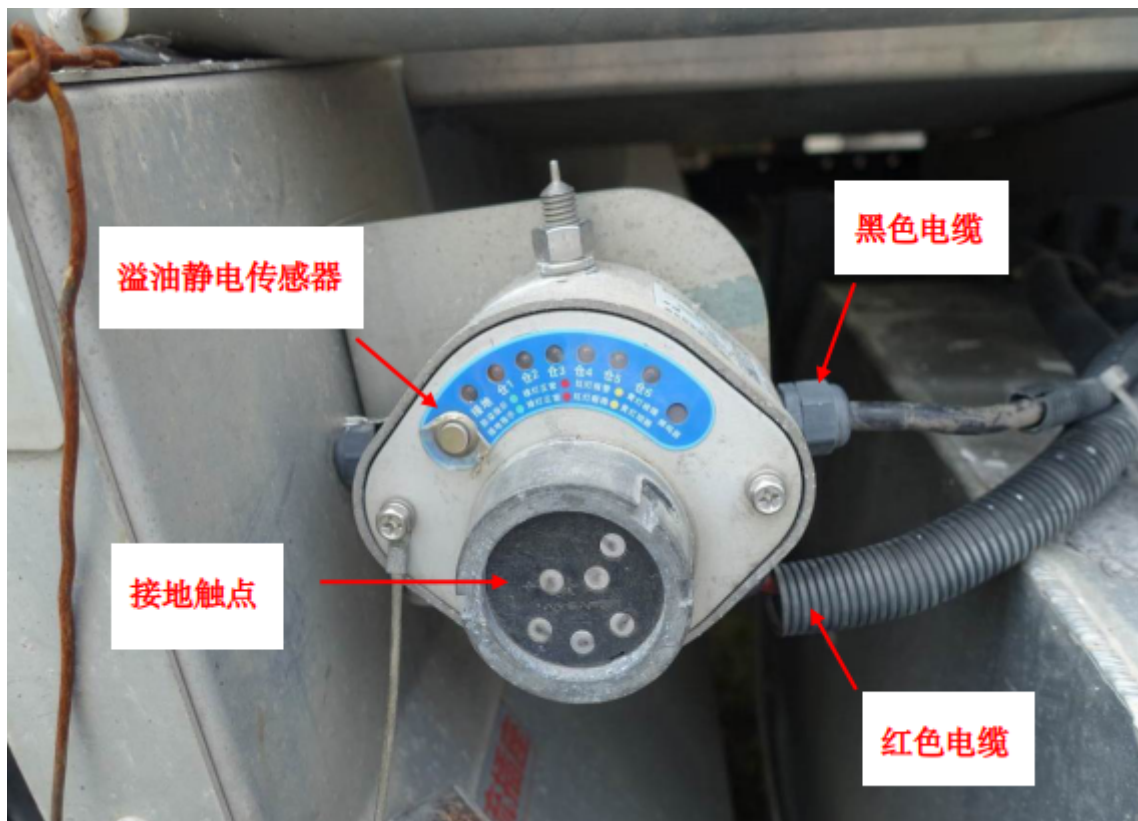
图4.溢油静电传感器

3.事故油罐车右侧（面向行车方向）固定安装有1个溢油静电传感器，该传感器的铭牌显示：“型号为SLA-SIV，防爆标志为ExiaII BT4Ga，本安参数为 $U_i=15VDC$ ， $I_i=260mA$ ，出厂日期为2020年4月，生产单位为青岛澳波泰克安全设备有限责任公司”，从溢油静电传感器的防爆标志来看，该装置属于GB 3836.1-2010《爆炸性环境 第1部分：设备 通用要求》第3.18.3条关于Ga级定义的本质安全型防爆设备：爆炸性气体环境设备，具有“很高”的保护级别。

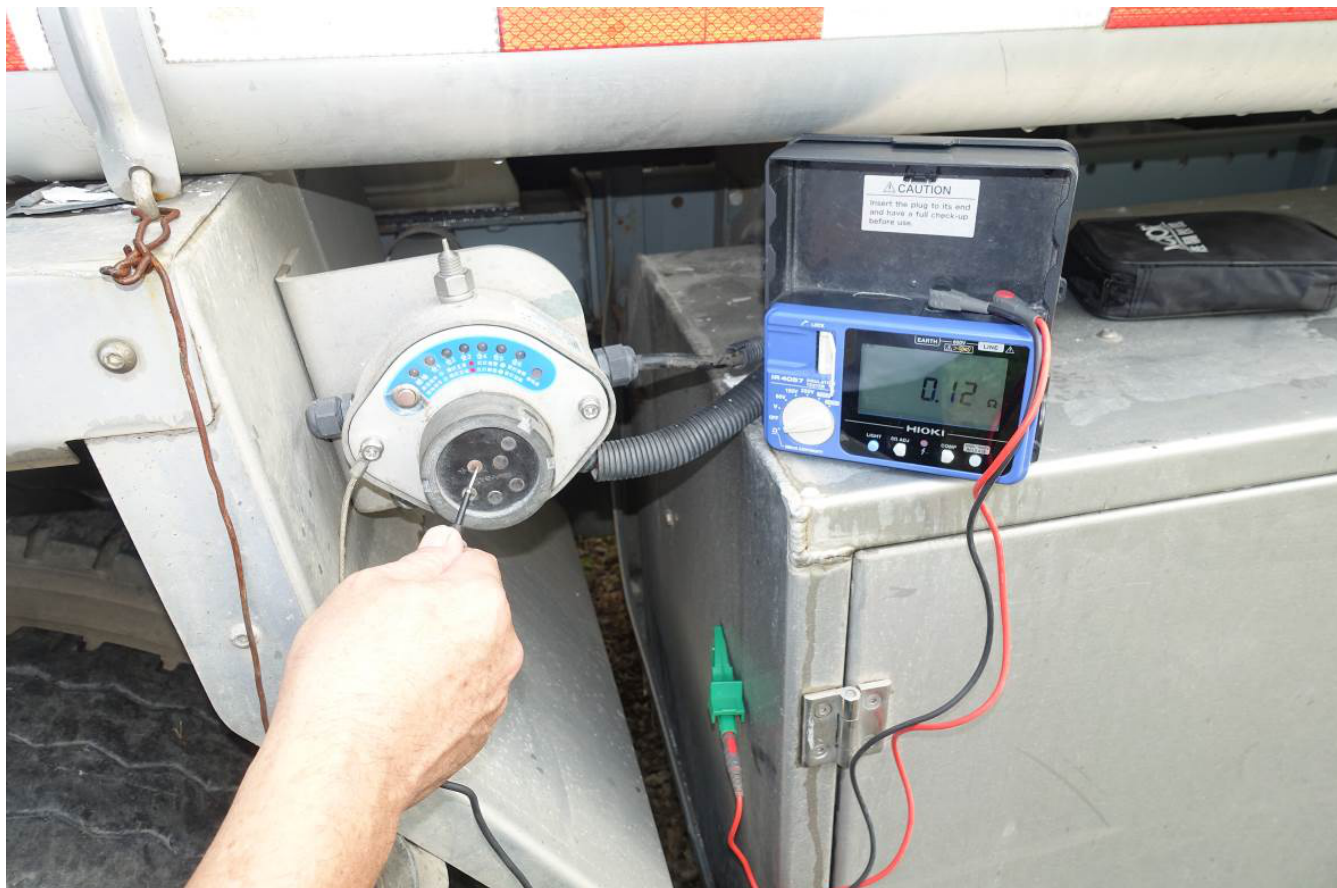
4.溢油静电传感器有2根电缆（红色和黑色）引出，均引接到穿线管管道内并沿该管道的下端口往上端口敷设，一起引入该管道内的还有5根塑料气管和1根警示灯电缆，测得溢油静电传感器的接地触点与事故油罐车的总接地端子之间的电阻为 $0.12\Omega$ ，处于导通状态，满足GB 18564.1-2019《道路运输液体危险货物罐式车辆 第1部分：金属常压罐体技术要求》附录D.2.5.4条：“导静电装置的接地线与车架之间的电阻值应小于或等于 $5\Omega$ ”。由此说明，事发时，当4#发油台的溢油静电保护器与事故油罐车的溢油静电传感器连接后，该车的罐体不具备静电沉积的条件。（见图5）

图5.检测溢油静电传感器的接地触点与事故油罐车的总接地端子之间的电阻

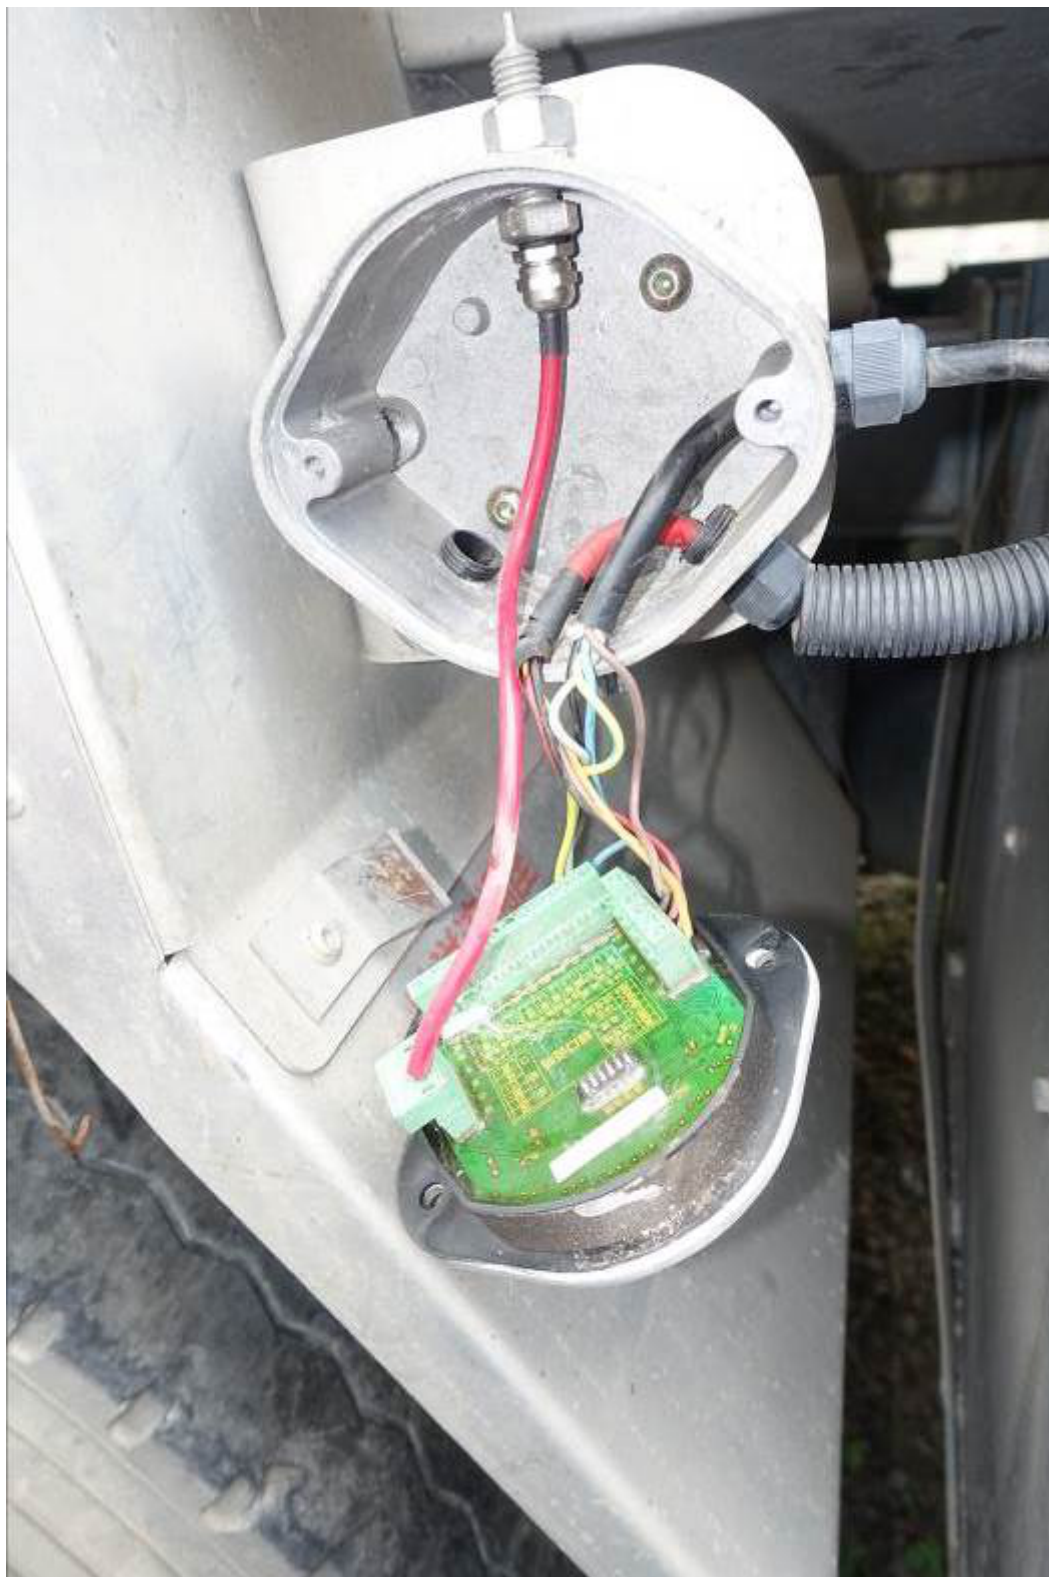
图6.溢油静电传感器的内部

5.拆开溢油静电传感器，发现2根电缆均为5芯电缆，分别连接在1#仓和2#仓的接线端子上，各电缆只连接4根电线，4根电线分别为信号输入、信号输出、电源正极和电源负极，由此可见2根电缆主要用于连接涉事罐车罐体顶部的2个光电式液位开关，测得溢油静电传感器的接地触点对其电源负极之间的电阻为 $0.16\Omega$ ，处于导通状态，说明该传感器的电源负极与接地连接线的功能共用。从溢油静电传感器使用方法来看，事故油罐车在油库充装油液过程中，溢油静电传感器与油库的溢油静电保护器连接，该保护器额定输入电压为220VAC，额定输出电压为30VDC，额定输出电流为10A，溢油静电传感器内部只有一个3.6VDC的电池。（见图6）

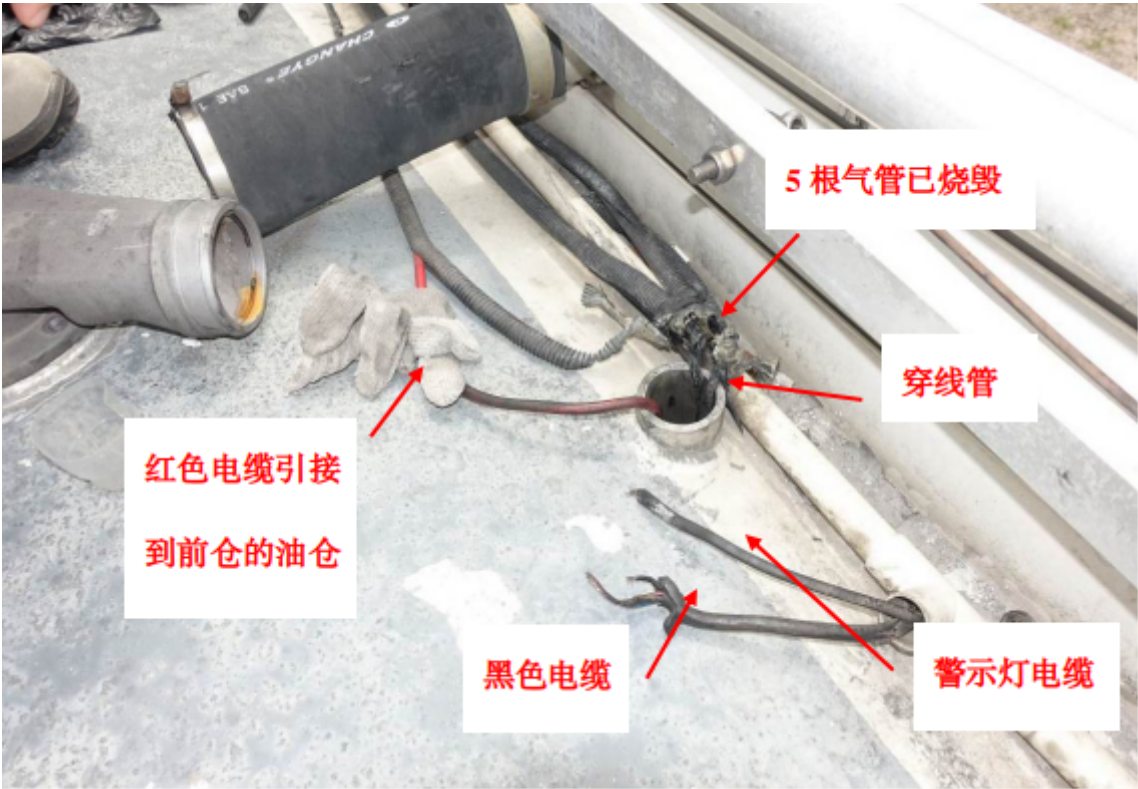
图7.穿线管管道的上端口附近

6.从溢油静电传感器引出的黑色电缆沿穿线管管道往上敷设，从穿线管管道上端口处引出，从该电缆的敷设方向来看，该电缆的一端引接到防溢油装置处，另一端引接到罐体后仓上部的光电式液位开关内。对黑色电缆下部的断头进行勘查，该断头部位参差不齐，其内部电线绝缘层的颜色分别为蓝、灰、红、黑、棕，其中红色电线端部一侧的绝缘层处有明显焦黑和油

污，其余4根电线的端部均未见有焦黑和油污，红色电线焦黑部位的绝缘层破损，从破损部位可见内部金属导体，测得破损部位的金属导体与该线端裸露的金属导体之间的电阻为0.00Ω，处于导通状态。（见图7、8）

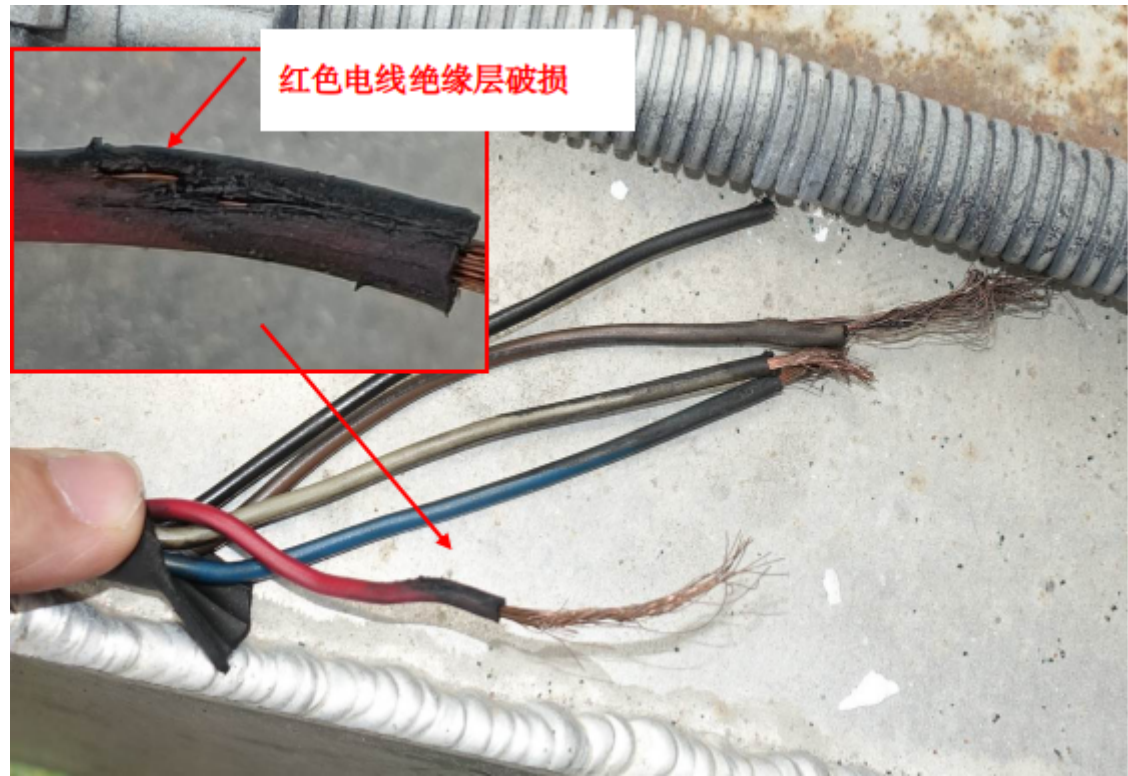
图8.黑色电缆下部的断头

事故罐体的罐内有残留汽油（至事发前，事故油罐车最近一次装载液体危险货物是于6月11日装载了95号汽油），穿线管管道的上端口附近存在微细的疲劳裂缝，连接溢油静电传感器2#仓电源正极的黑色电缆内的红色电线（延长驳接为黄/绿双色线）在穿线管管道上部端口处存在绝缘层破损，事发时前仓正在充装柴油，仓内产生的汽油蒸汽混合物会从微细的疲劳裂缝中泄漏至穿线管管道内，罐体的溢油静电传感器与4#发油台的溢油静电保护器已连接，红色电线在

穿线管管道内的破损部位的内部导体（电源正极）与穿线管管道（电源负极）发生短路并产生火花，导致汽油蒸汽混合物发生闪爆。

（一）深圳市粤美特物流有限公司要严格按照安全生产相关法律法规要求，进一步落实安全生产主体责任。一是要按照“四不放过”的原则，认真吸取这次事故的教训，加强对运输车辆的安全管理，加强对运输车辆安全隐患的排查，加强对作业人员的安全教育培训，提高安全生产水平；二是针对事故罐体溢油静电传感器电气线路的安全隐患及穿线管存在细微疲劳裂缝，要对公司名下所有危险货物道路运输车辆进行一次大排查，严防类似事故再次发生；三是危险货物道路运输车辆的维修保养和零部件更换都要到有资质的汽修店实施，并要建立维修保养台账。

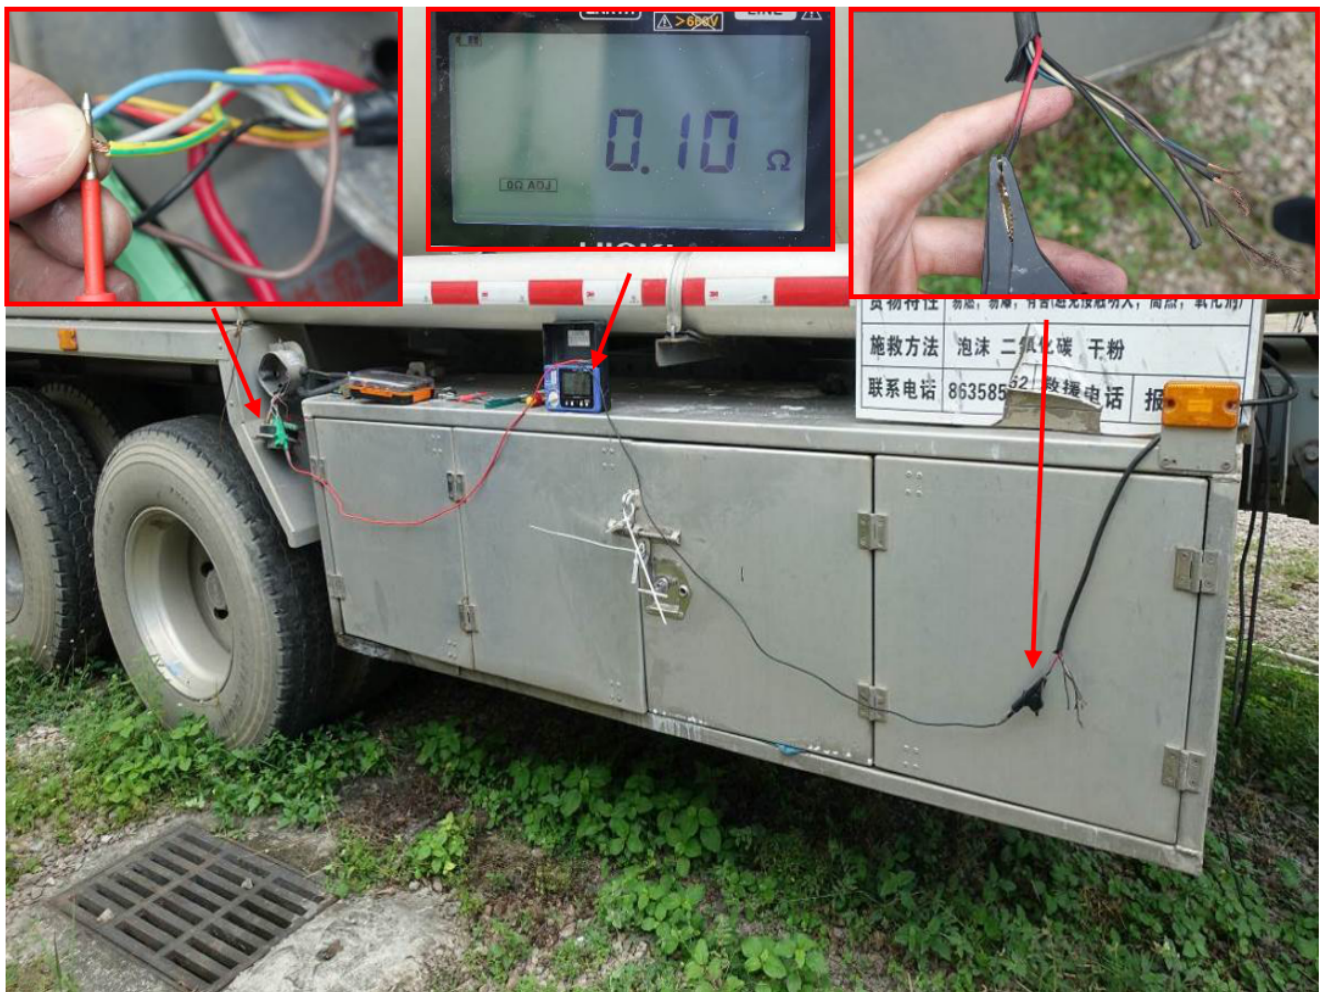
7.黑色电缆连接到溢油静电传感器的2#仓接线端子处，其5根电线的颜色分别为蓝、灰、黄/绿双色、黑、棕，黑色电缆下部断头部位的电线颜色与溢油静电传感器2#仓接线端子处的电线颜色不一致，其中红色变换为黄/绿双色，测得黑色电缆两端的红色电线和黄/绿双色电线之间的电阻为 $0.10\Omega$ ，处于导通状态，由此说明，黑色电缆存在驳接，不满足GB/T 3836.15-2017《爆炸性环境 第15部分：电气装置的设计、选型和安装》第9.3.11条规定：电气设备的电缆连接应保持相关防爆型式防爆性能的完整性。（见图9）

图9.检测黑色电缆两端的红色电线和黄/绿双色电线之间的电阻

据调查分析,结合专家出具的技术鉴定报告：与4#发油台溢油静电保护器连接的事故罐体溢油静电传感器引出的电缆及电线均存在驳接，不满足国家标准关于爆炸性环境电气装置安装的要求。

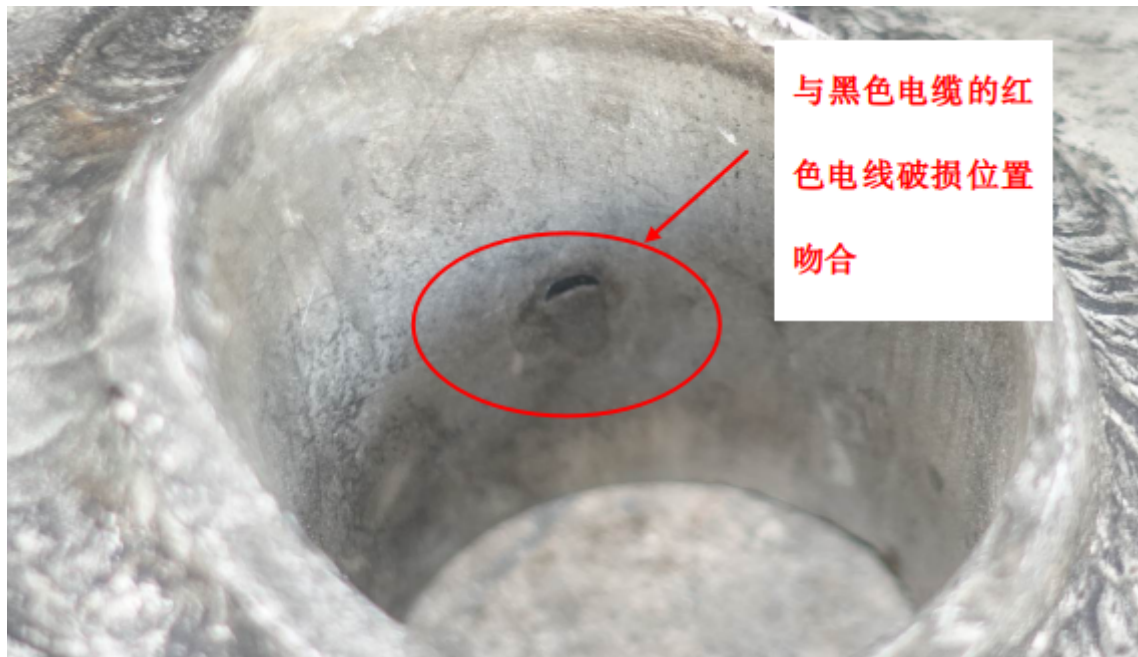
8.对事故罐体的穿线管进行切割取样，发现该管道的上端口的内侧有一处焦黑，该部位与黑色电缆的红色电线破损位置吻合，说明红色电线与穿线管管道曾发生短路现象。该穿线管的2个断口送广东省冶金产品质量监督检测中心进行断口分析，经检测分析，断口的局部位置有壁厚减薄现象，且大部分断口为韧窝形貌，韧窝形貌为韧性断裂的特征，由此可推断，穿线管管道的断裂部位是受外力而发生断裂。在断口壁厚较厚的个别位置发现有沿晶界断裂的形貌，沿

图10.穿线管靠上断口的内部有一处焦黑（红圈处）

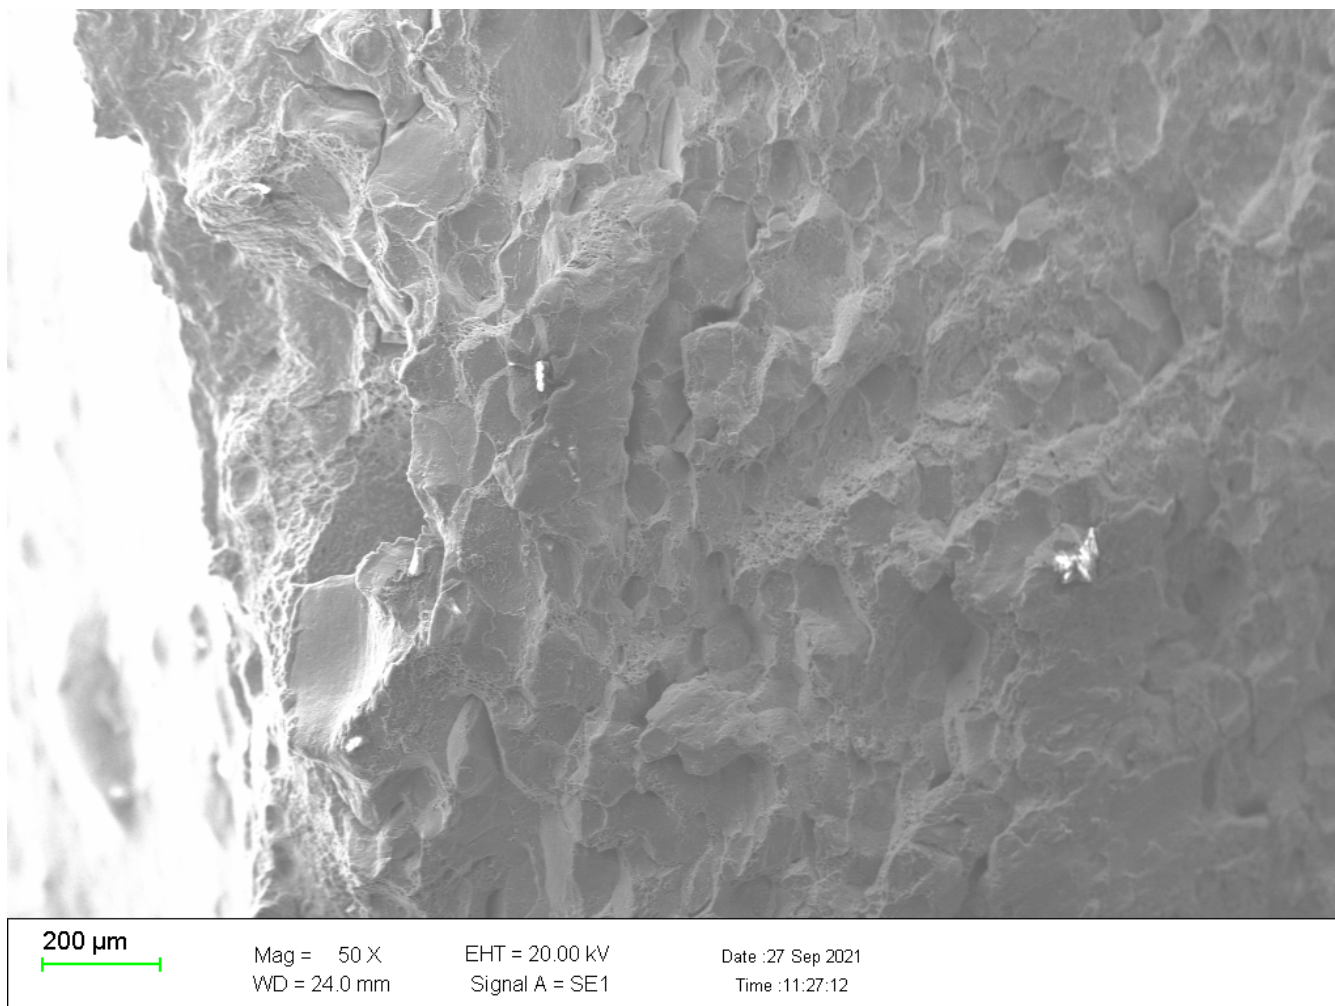
晶界断裂形貌为事发前发生脆性断裂的特征，不排除穿线管管道使用的环境或应力状态等因素导致材料的晶界弱化成裂纹扩展，并发生沿晶界断裂形貌，事发前穿线管管道的上端口附近应存在微细的疲劳裂缝。（见图10、11）

图11断口壁厚较厚的个别位置发现有沿晶界断裂的形貌（事发前发生脆性断裂的特征）
