# 中溧建设集团有限公司宣城海螺技改施工项目 高处坠落事故调查报告

2021年11月28日5时左右，由中溧建设集团有限公司承建的宣城海螺一线窑综合能效提升技改施工现场发生一起高处坠落事故，造成1人死亡。事故发生后，市应急管理局负责同志第一时间赶赴事故现场，指导事故救援和善后处理。

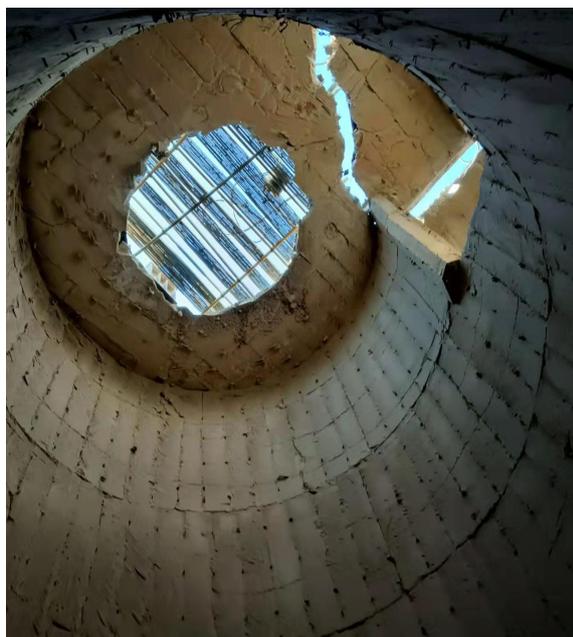
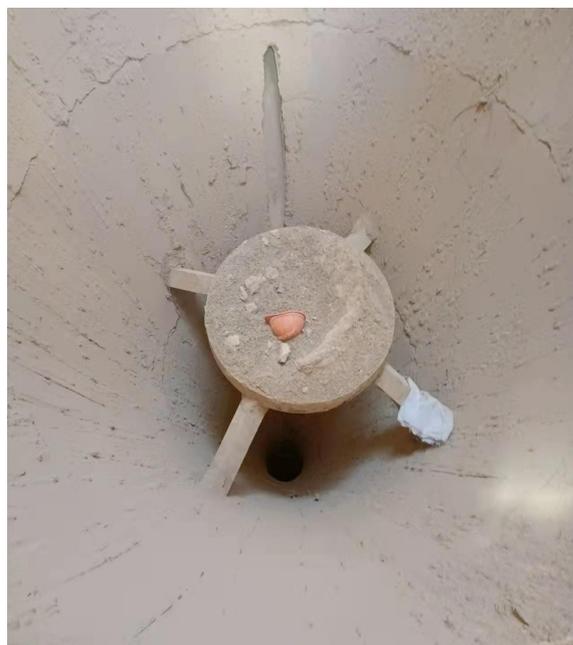
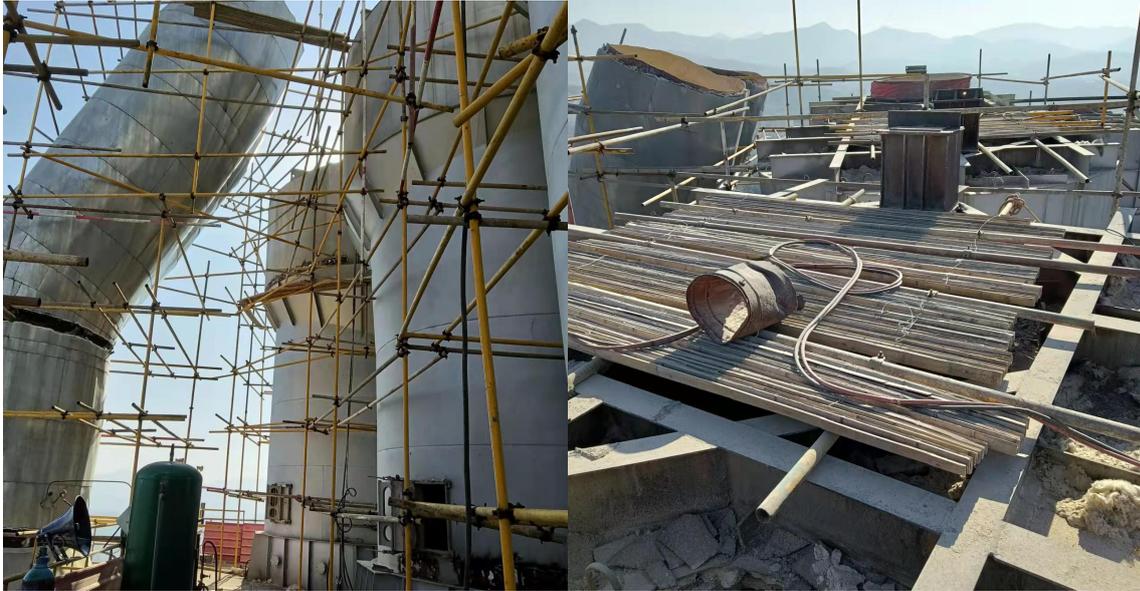
2021年11月27日上午，中溧公司对海螺公司1#窑8层顶部旋风筒实施拆除作业，拆除了2号、3号筒顶覆盖的弯头并吊装到了地面，吊装完成后未对旋风筒顶出现的孔洞进行封闭。11月27日18时，中溧公司工人秦秋生到1#窑8层的2号旋风筒上对外层浇注料进行拆除作业。28日凌晨5时左右，秦秋生完成当日工作，在下班过程中解开安全绳，从2号旋风筒下到8层平台的过程中不慎坠入2号旋风筒内。和秦秋生同班的李鹏辉在下班过程中发现秦秋生不见了，寻找后在筒底发现秦秋生。当班工人立即拨打120并通知当班安全员史一凡。中溧公司立即安排车辆将秦秋生送往宣城抢救，在途中遇到120急救车，医护人员当场宣布死亡。

2. 中溧公司未及时对旋风筒顶部孔洞采取封闭、安装防护网等防范措施，未正确设置滑索式安全绳，导致工人无法在全程佩戴安全绳的情况下从旋风筒顶部下到8层平台，直接导致事故发生。
