# 中石化石油机械股份有限公司沙市钢管分公司 “5·19”一般机械伤害事故调查报告

2021年5月19日7时08分，中石化石油机械股份有限公司沙市钢管分公司管道涂敷厂外涂敷进管岗位在钢管传送线上发生一起致一人死亡的机械伤害事故，直接经济损失97万元。

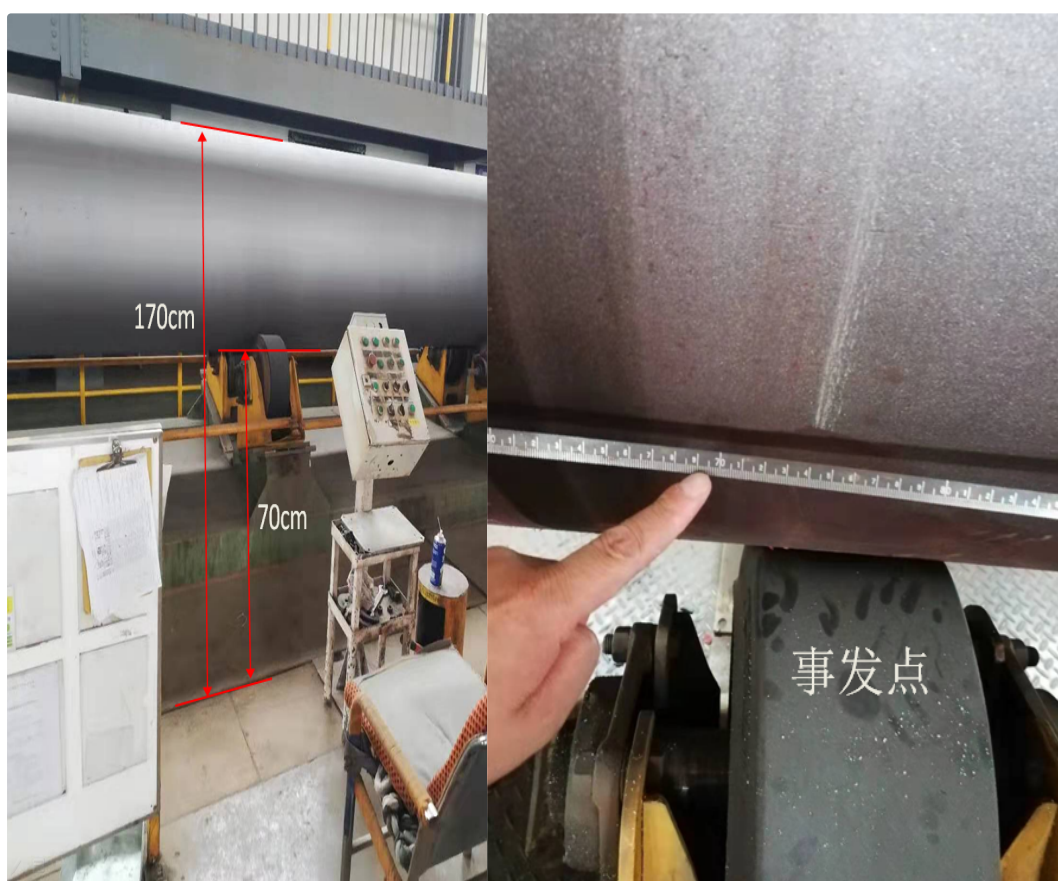
事发地点在管道涂敷厂外涂敷进管岗位作业区域，事故发生时死者刘红军正在钢管传送线上非本岗区域对管端破损的牛皮纸进行串岗补贴作业，其右手臂不慎被卷入钢管与辊轮结合处，整个右臂被钢管和辊轮挤压。

以1m/s速度运行的钢管（ $\Phi 1016 \times 26.2\text{mm}$ ，重量约7.5吨/根）顶部作业面距离地面170cm，底部作业面距离地面70cm。辊轮直径45cm，一对辊轮轴距82cm。（如图）

管道涂敷厂外涂敷进管岗位刘\*军串岗作业，在钢管传送线上给非本岗区域管端破损的牛皮纸进行补贴作业。违反《外涂敷进管岗位安全操作指南》操作规程，违章作业，在钢管在传送线上运行时，跨越传送线，将手放在钢管与传送线辊轮结合处，导致右手臂不慎被卷入，整个右臂被钢管和辊轮挤压，后经医治无效死亡。

（1）沙市钢管公司隐患排查治理不力。未发现辊轮未安装护罩隐患，未排查辊道传送区域安全护栏未实现全封闭安全隐患，设备本质安全存在严重缺陷。

（一）沙市钢管公司要深刻汲取事故教训，要针对本起事故反映出的员工落实安全生产操作规程、安全培训教育、岗位职责、风险隐患排查治理等方面缺陷和漏洞问题，采取有效措施加以整改，切实做到依法履行企业安全生产主体责任。要规范岗位安全操作规程，加强风险辨识和安全警示；要全面加强员工安全培训教育，认真梳理、完善有针对性的岗位操作规程并严格执行，提升全员安全素质和技能；要扎实细致地
