## 临澧县民泰黑火药公司妙音工区“1·3”火药爆炸事故调查报告

2022年1月3日22时22分许，临澧县四新岗镇白云村境内临澧县民泰黑火药有限责任公司妙音工区59号回收粉中转工房发生一起火药爆炸事故，造成1人死亡，直接经济损失263.9万元。

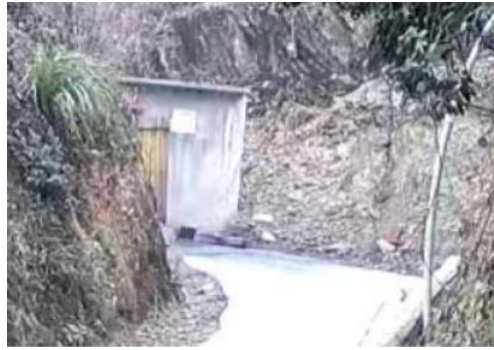
图2：59号回收粉中转工房工房结构图

妙音工区59号回收粉中转工房属砖混结构（外墙为砂浆），钢屋架、彩钢瓦房顶，水泥地面，三面为自然山体开挖的防护屏障，前屏障为开挖+堆积的防护土堤，工房前面有一条弯曲水泥道路通向主路（见图2）。

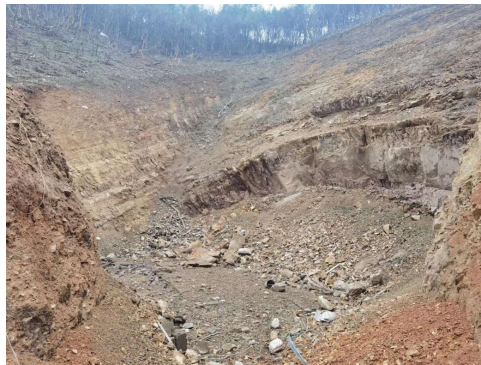
图3：59号回收粉中转工房爆炸后现场情况

经调查，3日胡小兵从88号精筛工房运送回收粉到59号回收粉中转工房。22：22：06时，胡小兵驾驶三轮电瓶车采取倒车方式从风雨走廊通过药物运输通道进入59号回收粉中转工房前。在接近59号回收粉中转工房时，装有黑火药回收粉的车厢与工房墙体发生巨大刮蹭产生火花，引燃车厢内回收粉，22：22：17时发生剧烈爆炸，同时引发59号回收粉中转工房内回收粉产生殉爆。

事故发生后，砖混结构房屋摧毁，墙体向四周防护屏障内、外散落，地面只见少量砖头，自然山体防护屏障30米高山体上的植物和地表层被剃光，深及岩石层，10米高石山被冲击波冲垮滑落在山体下；钢屋架、彩钢瓦房顶抛向右侧防护屏障外，水泥地面靠右侧成块状破裂，局部有30厘米深的炸坑前防护屏障外侧基本完好。主通道工房前风雨棚架倒塌、顶部彩钢瓦向外侧飞至工房正前方山坡下25米内（见图3）。

经专家组认定，59号回收粉中转工房库存放黑火药量 $\leq 200$  kg（折合成梯恩梯当量100kg），对距其21米的60号电控室工房，造成次严重破坏。由于工房紧挨石结构山体，爆炸冲击波作用于石结构山体后，冲击波反复反射，能量会成倍增强。形成屏障的30米高的自然山体植物和地表层被剃光，并波及10米高石山岩石层，造成岩石层冲垮滑落。爆炸对厂内相邻工房造成次严重破坏，对周边区域民房等造成轻度破坏。

作业人员胡小兵违章作业，违反操作规程违规驾驶无货厢围挡的电瓶三轮车运输回收粉入59号回收粉中转工房时，采取倒车方式从风雨走廊通过药物运输通道进入59号回收粉中转工房前。在接近59号回收粉中转工房时，装有黑火药回收粉的车厢与工房墙体发生巨大刮蹭产生火花，引燃黑火药回收粉发生爆炸，导致1人死亡、周围设施和周边民房受损。

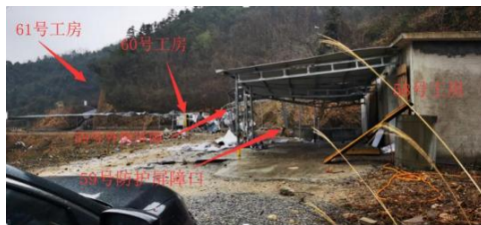
图4：59号回收粉中转工房周边损毁情况

距离59号回收粉中转工房21米的60号电控室墙体拦腰移位，但未倒塌；距离38米的58号原材料中转和61号三元球磨混合潮药工房基本无破坏；距离59号回收粉中转工房348米的19号木炭库以及838米的办公楼均无破坏（见图4）。
