乌鲁木齐甘泉堡经开区新疆住达建筑劳务服务  
有限责任公司“10·12”一般高处坠落  
事故调查报告

编制单位：乌鲁木齐市政府事故调查组

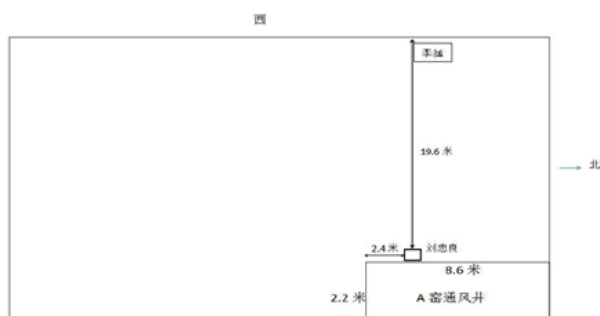
图 2: 事故现场平面图 (作业人员位置图)

**2.事故现场勘验情况。**事故位于光伏玻璃项目 A 窑，通风井位于 A 窑厂房西北侧，通风井为负一层，井深 6 米，井口长 8.6 米，宽 2.2 米，井底为混凝土浇筑地面。

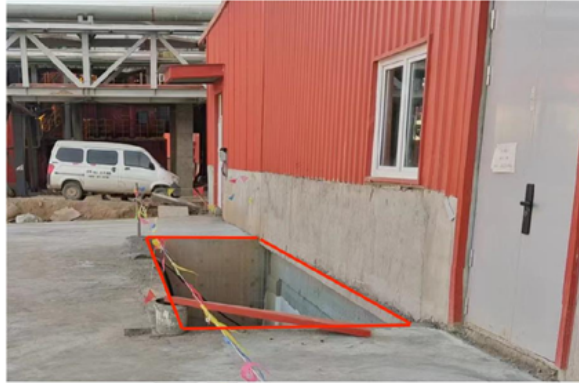
图 3: 事发现场 A 窑通风井平视图 (通风井长 8.6 米, 宽 2.2 米); 通风井周围用彩旗作警示防护。

10 月 12 日凌晨 2 时混凝土浇筑完成，未恢复钢管硬质防护围挡，用彩旗在通风井周围做警示防护；如图 3 所示。

截至事故发生，A 窑西侧通风井未恢复钢管硬隔离防护。

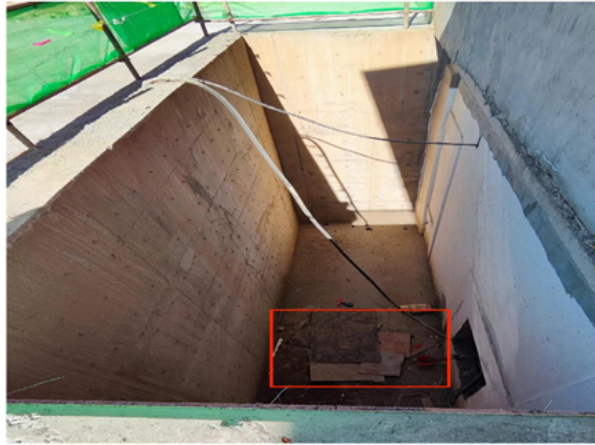
图 4: A 窑通风井俯视图 (通风井深 6 米) 红色框内为刘忠良跌落位置。

事故的直接原因是新疆住达建筑劳务服务有限责任公司混凝土带班刘忠良安全意识淡薄，违反工作纪律，私自拆除 A 窑通风井硬防护，明知硬防护拆除的情况下，未采取任何安全防护措施，违章进行放线作业，在作业中背向通风井拉线，后退过程中不慎跌落至深 6 米通风井中致死。

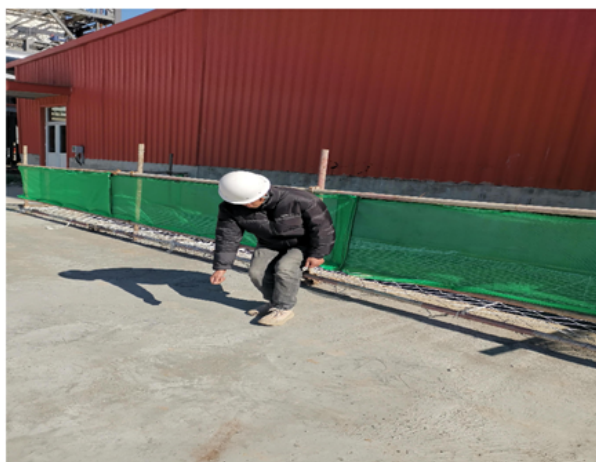
图 5：模拟事发现场放线作业情况

2023年10月12日9时50分许，刘某良（死者）和李某在A窑西侧使用墨斗进行放线作业<sup>[1]</sup>（李某固定拉线，刘某良后退放线，两人面对面作业，相对距离19.6米）；9时52分许，进行第二条线作业时，刘某良在作业中后退时，跌落A窑西北侧通风井底；李某看到刘某良跌落后立即大声呼救周围工人秦某斌和彭某洪，听到呼救声后两人赶到井边查看，发现刘忠良躺在通风井底抽搐；随后秦陈斌、李猛立即跑到通风井底查看情况，并对刘某良伤情进行检查；李某拨打120急救电话并向新疆住达建筑劳务服务有限公司项目经理李某海报告，李某海、李某鹏到达现场后，立即组织李某、吴某路、赵某等人用硬质门板将刘某良救出通风井外，并将伤者送往阜康市中医医院；10时15分，李某海向新疆满归建筑工程有限公司报告事故情况，新疆满归建筑工程有限公司安全主管朱某到达事故现场；10时30分，将刘某良到达阜康市中医医院进行救治；10时40分，新疆满归建筑工程有限公司项目经理戴某向新疆中部合盛硅业有限公司报告事故情况，新疆中部合盛硅业有限公司园区安环部经理张某善到达事故现场；12时05分许，阜康市中医医院确认人员死亡；12时30分许，张某善向甘泉堡经开区应急管理局、甘泉堡经开区规划建设局等部门报告事故情况；13时50分许，甘泉堡经开区应急管理局向乌鲁木齐市应

查阅相关图纸和安全管理资料，还原事故现场及事发放线作业情况。如图 5、图 6 所示。

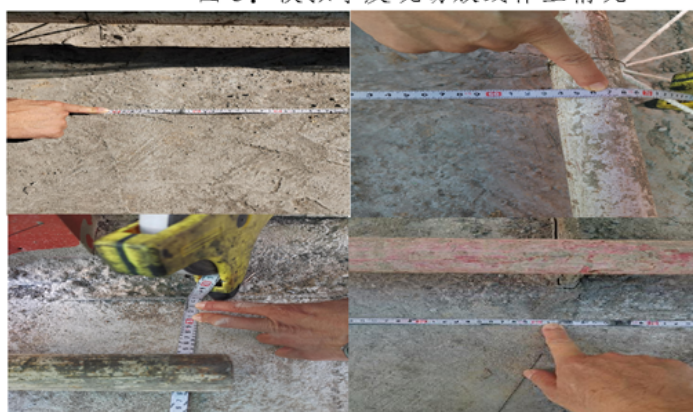
图 6：事故现场测量数据（通风井宽 2.2 米，长 8.6 米，刘某良跌落位置距离通风井南侧边 2.4 米，距离李某站立位置 19.6 米）

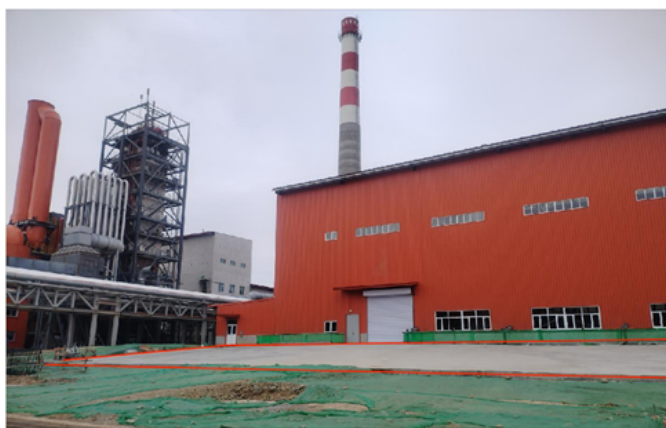
图 7 混凝土浇筑作业区域

住达建筑劳务服务有限责任公司混凝土工带班刘某良，带领 4 人在光伏玻璃 A 窑厂房西侧开始浇筑混凝土，硬化路面作业；

10 月 11 日 9 时 20 分许，为方便一次性浇筑作业，刘某良等人私自拆除了 A 窑西侧通风井钢管硬质防护；
