乌鲁木齐甘泉堡经开区杭州利昀保温防腐工程  
有限公司“10·6”一般高处坠落  
事故调查报告

编制单位：乌鲁木齐市政府事故调查组

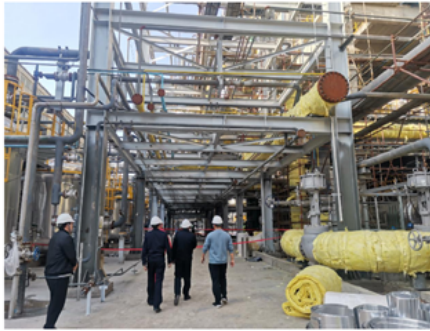
图1 作业现场

事故地点位于乌鲁木齐市甘泉堡经开区禾润街2979号新疆中部合盛硅业有限公司硅基新材料产业一体化（年产20万吨高纯多晶硅项目）冷氢化2-2西侧内管廊，管廊南北走向，杭州利昀保温防腐工程有限公司正在做保温作业，作业面距离地面4.72米，施工单位搭建3根钢管作为作业平台，没有根据管廊方向布设水平生命线，部分作业点有中国化学工程第三建设有限公司管道安装时没有拆除的部分水平生命线，管廊保温作业一些作业点离安全绳的距离较远。作业现场管道结构及现场见下图：

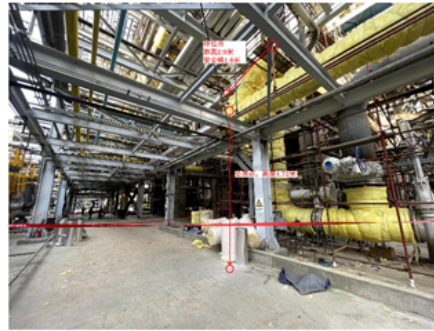
图2 事故发生现场

2023年10月6日7时50分许，杭州利昀保温防腐工程有限公司劳务人员陈某洪和唐某荣一起在冷氢化车间一楼安装管道保温材料，陈某洪在下面递材料、唐某荣在上面接材料，唐某荣上到4.72米高的作业场所挂好安全带后，陈某洪看到唐某荣安全绳上的两个扣环都在横梁南侧上面的钢管上，在换位站到横梁时需要将安全带挂在横梁上面的钢丝绳上，由于距离长、绳子短，唐某荣在将两个安全带扣环全部打开准备往横梁上面的钢丝绳上挂靠时身体失衡高处坠落。陈某洪当即给班组长李某打电话，李某到三楼喊上班长唐某一起将唐某荣送上金杯车往农六师医院送，唐某于8时02分许拨打120急救电话，8时20分许与120汇合，8时27分许到达医院，10时54分许唐某荣经抢救无效死亡，调取农六师医院门诊（急救中心）病史记录，记录显示初步诊断为：猝死、多发伤、特重型颅脑损伤。

事故发生的直接原因是：唐某荣在4.72米高度从事管道保温作业，换位时同时去掉全身式安全带双扣环导致身体失衡坠落致死。

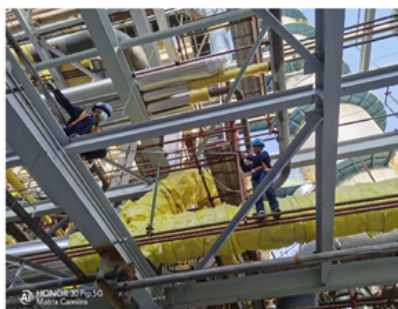
图 3 作业点现场勘验

10月7日下午、10月8日上午，事故调查组一行6人联合甘泉堡应急管理局、建设单位等人员到事故现场先后两次到实地勘验、测量。唐某荣作业平面落脚点距离地面的实测高度为4.72米，所使用的安全带背绳长度实际测量为1.8米，唐某荣作业面

坠落点距离需要移位后的安全带挂点实测距离为 2.9 米，唐光荣在高处作业移位时需要走动一段距离后才能挂好安全带扣环。

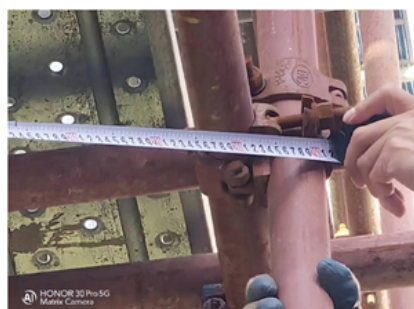
图 4 作业点与挂靠点测量

**1.危险源未有效辨识和安全防护设施安装使用不规范。**从管道保温作业前的风险辨识、照明不佳时的方案调整和评估、现场监管人员的旁站监督、高处作业应急预案编制和应急物资准备等，都没有进行充分辨识、评估和应急准备。没有根据保温作业的管道方向设置挂靠安全钩的安全绳，而是沿用中国化学工程第三建设有限公司管道安装时没有拆除的部分安全绳及其它管廊，使用前未进行检查加固，唐某荣就是在换位时安全绳够不到就近的挂靠点，去掉安全带双钩导致高处坠落身亡。
