乌鲁木齐经济技术开发区（头屯河区）新疆  
首兴商贸有限公司翠竹园创业便民集市  
项目“10·13”一般高处坠落  
事故调查报告

编制单位：乌鲁木齐市政府事故调查组

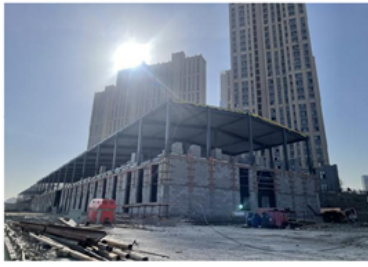
时死者未系挂安全绳、未佩戴安全帽。(见图 1、2、3、4、5、6、7、8)

图 1 事故现场概貌 (1)

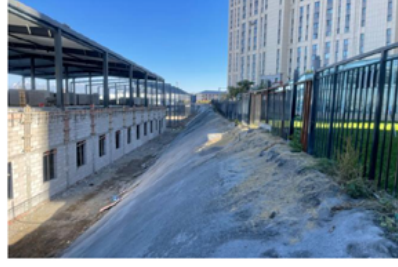
图 2 事故现场概貌 (2)

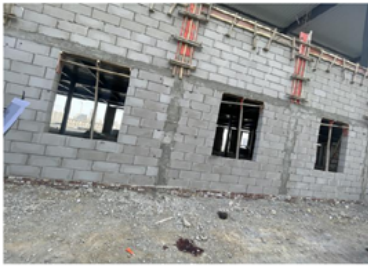
事故建筑工地位于乌鲁木齐市经济开发区（头屯河区）香山街南侧、翠竹园小区北侧，事故地点为新疆首兴商贸有限公司翠竹园创业便民集市西侧钢结构建筑二楼南侧边缘，该钢结构建筑西侧为停车场，东侧为另一钢结构建筑。坠落地点为西侧钢结构建筑二楼南侧边缘，距离地面5.8米。通过调查了解，事故发生

图 3 坠落位置 (1)

事故的直接原因是：李某正（无高空作业证）在 5.8 米高、无防护栏杆的二楼临边浇筑混凝土作业时未系挂安全绳、佩戴安全帽，失足坠落导致死亡。

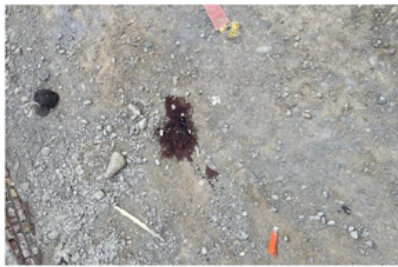
图 4 坠落位置 (2)

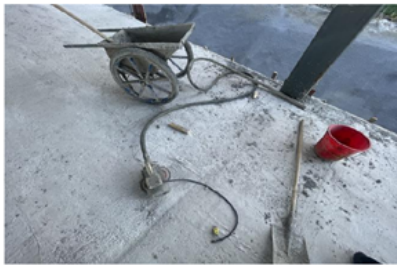
图 5 施工位置 (1)

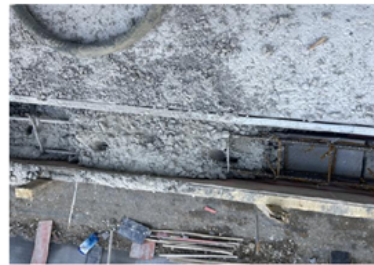
图 6 施工位置 (2)
