广西钢铁集团有限公司“12·27”一般事故

技术鉴定报告

技术鉴定专家组

二〇二四年二月三日

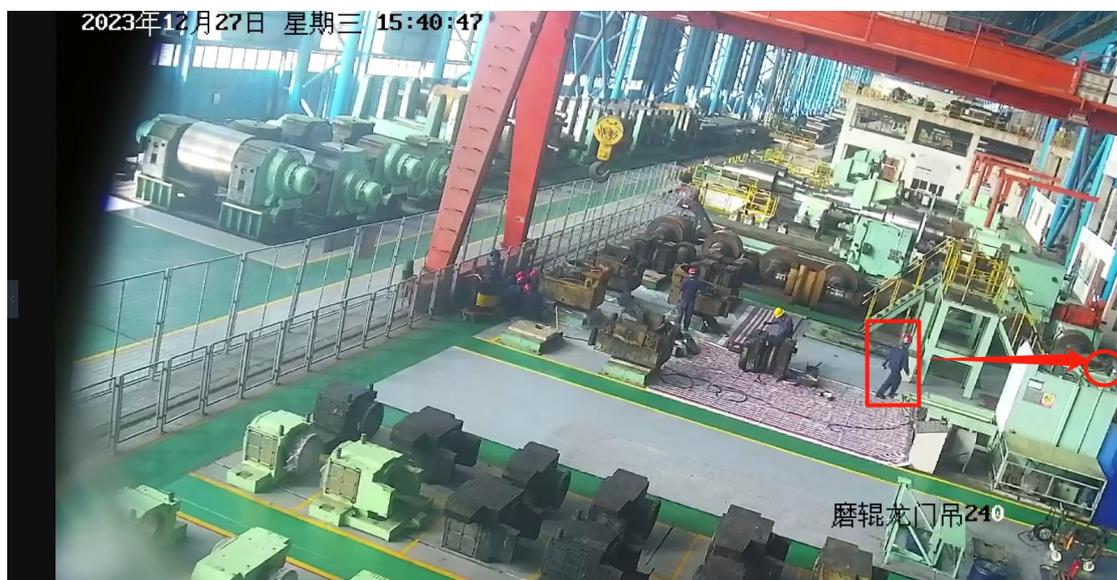
图 1

1.查“1780 生产线预装区域作业现场视频记录”(图 1):
事故当事人陈攀于 15 点 40 分 47 秒前往支撑辊轴承座拆装机控制柜停电。

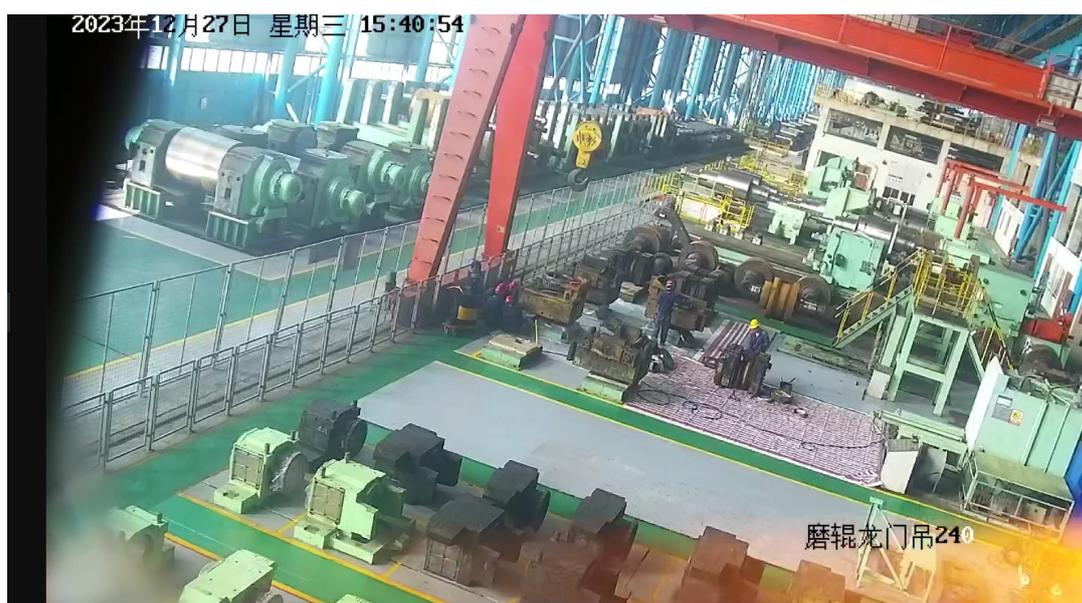
图 2

2.查“1780 生产线预装区域作业现场视频记录”(图 2):
支撑辊轴承座拆装机控制柜爆炸发生时间为 15 点 40 分 54 秒。

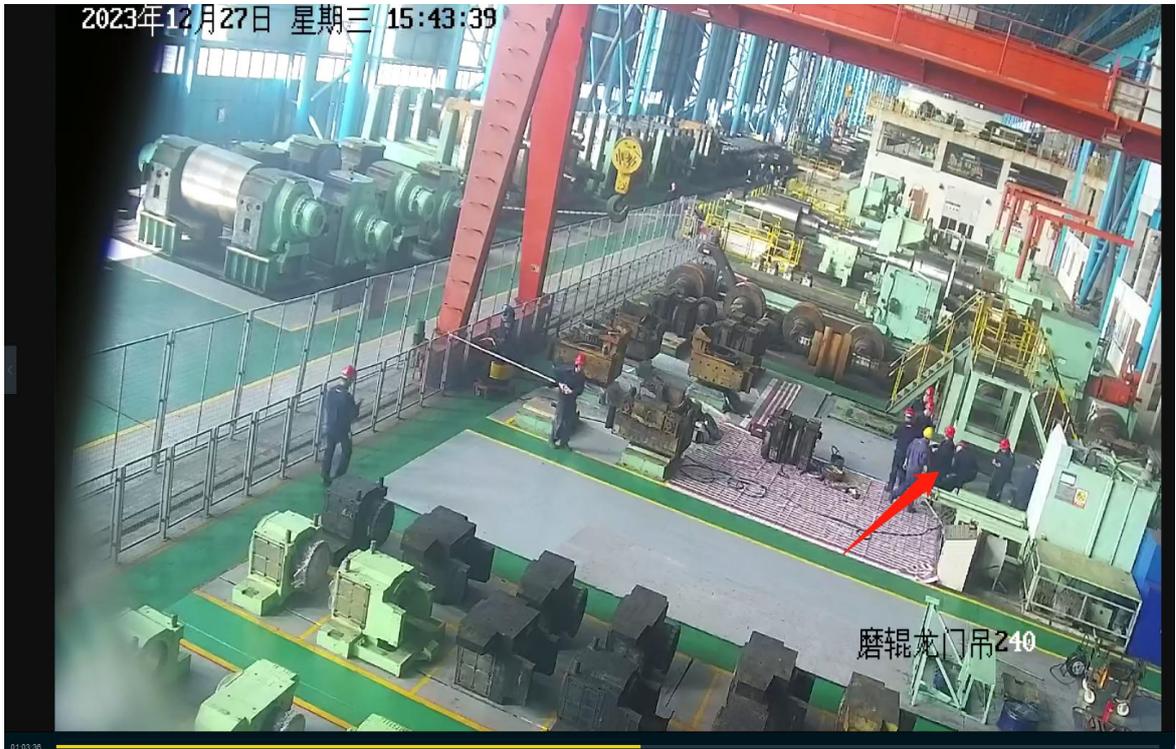
图 3

3.查“1780 生产线预装区域作业现场视频记录”(图 3):
15 点 43 分 39 秒将伤者陈攀移至平地进行救治。

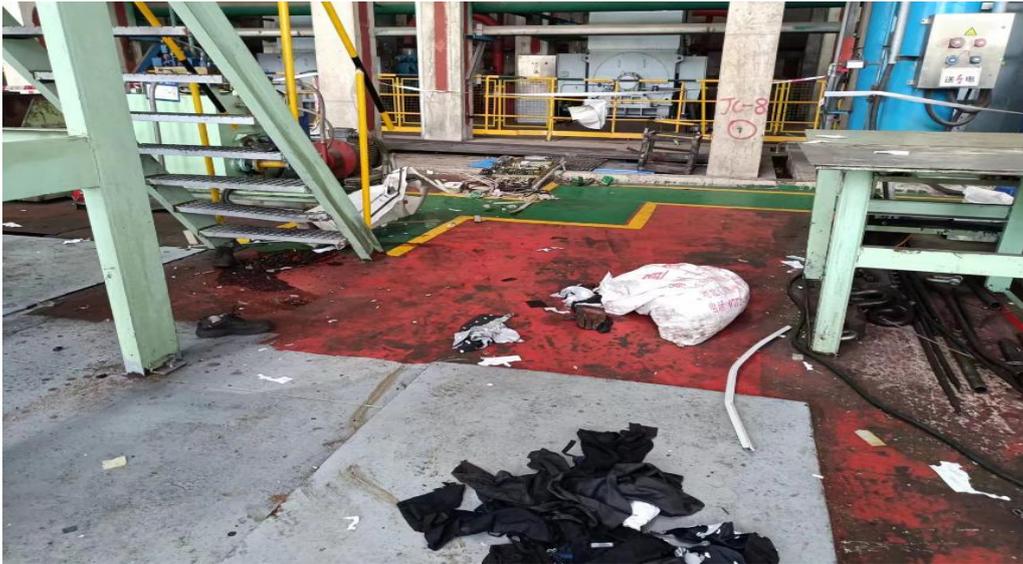
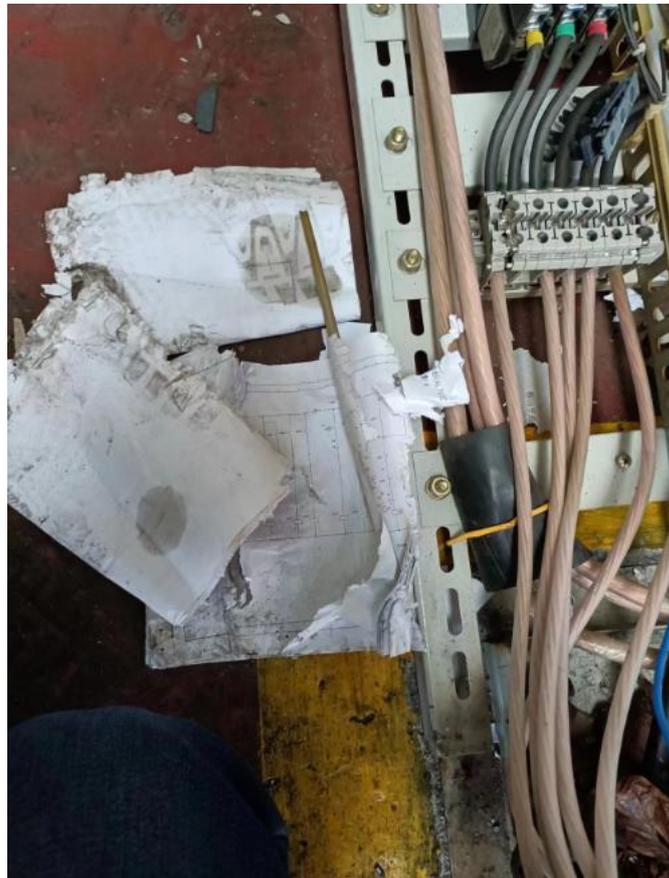
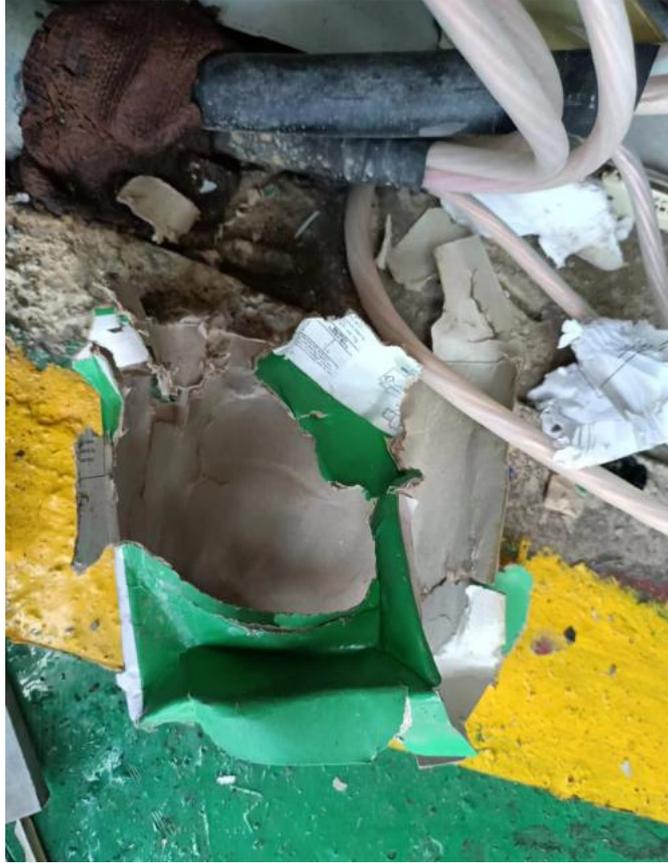
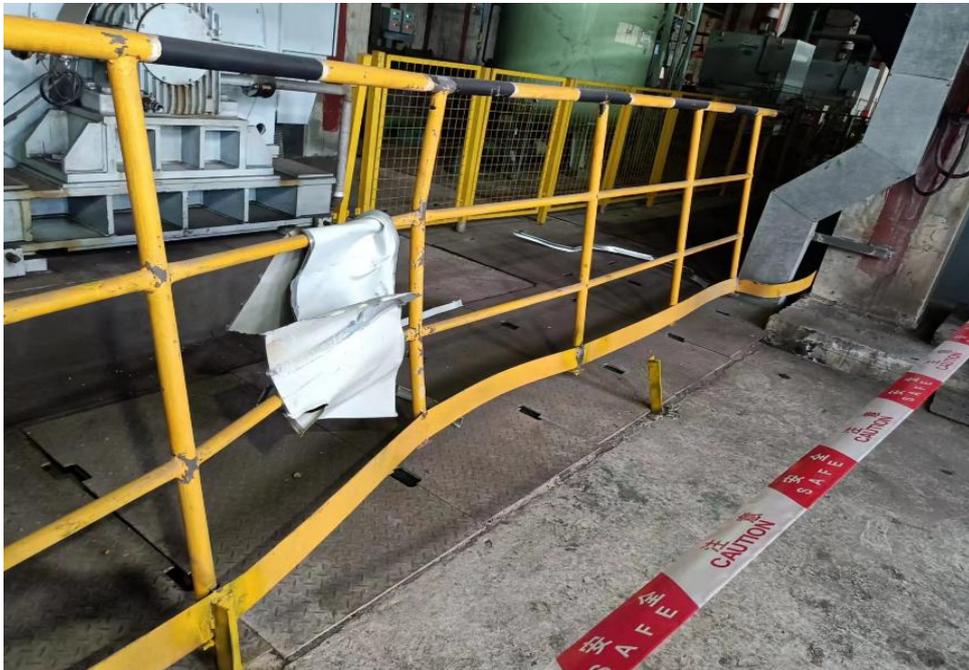
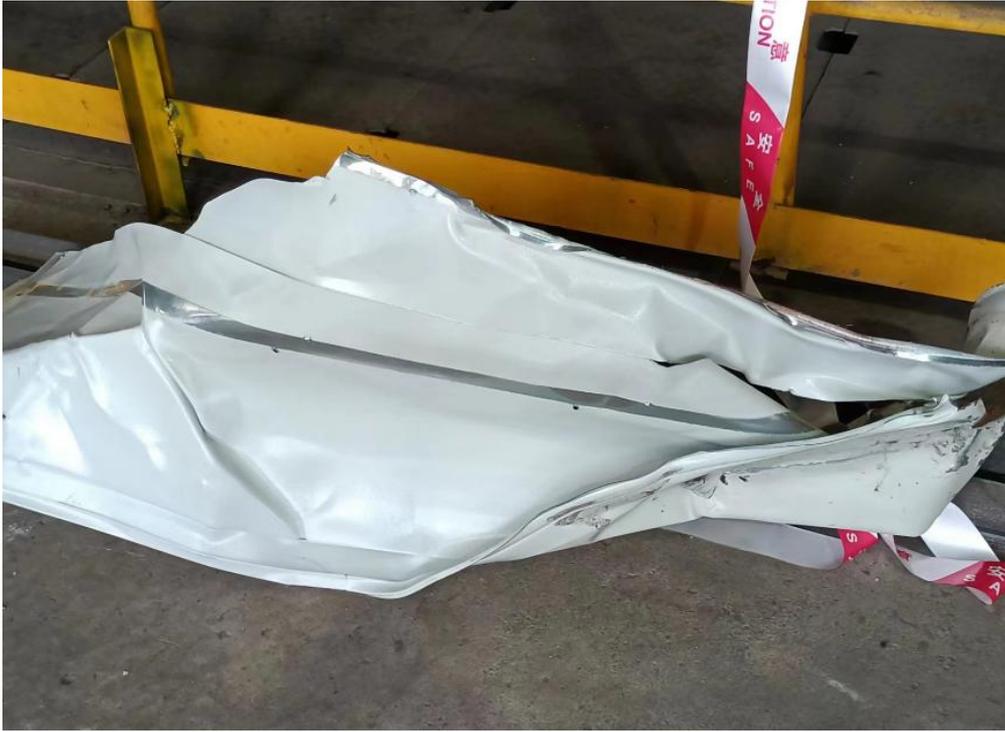
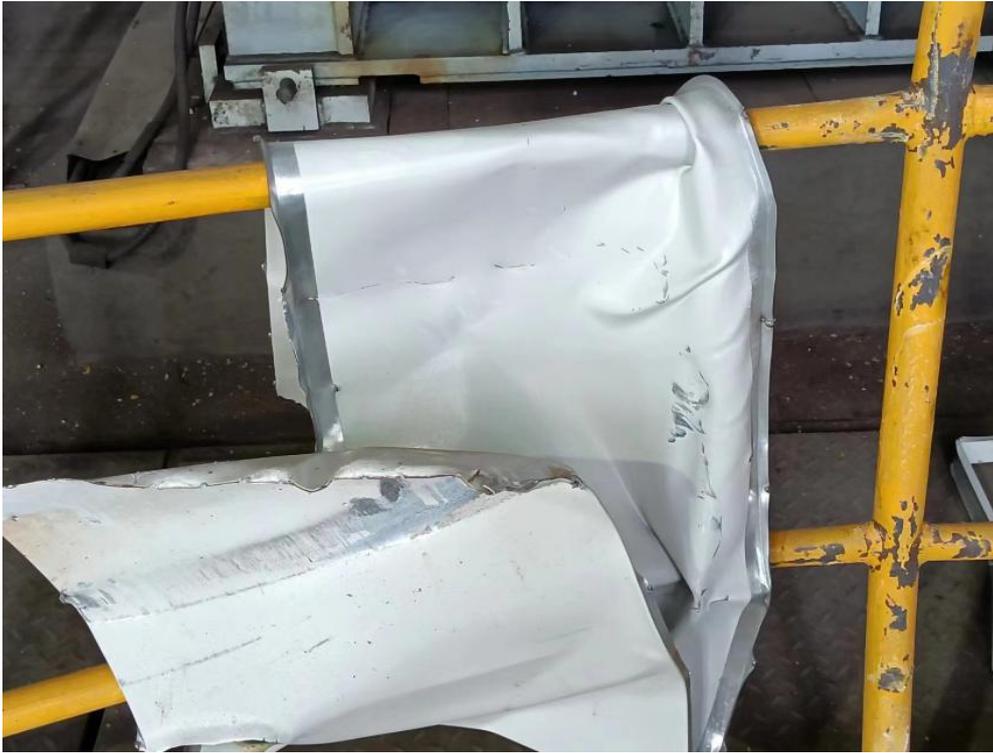
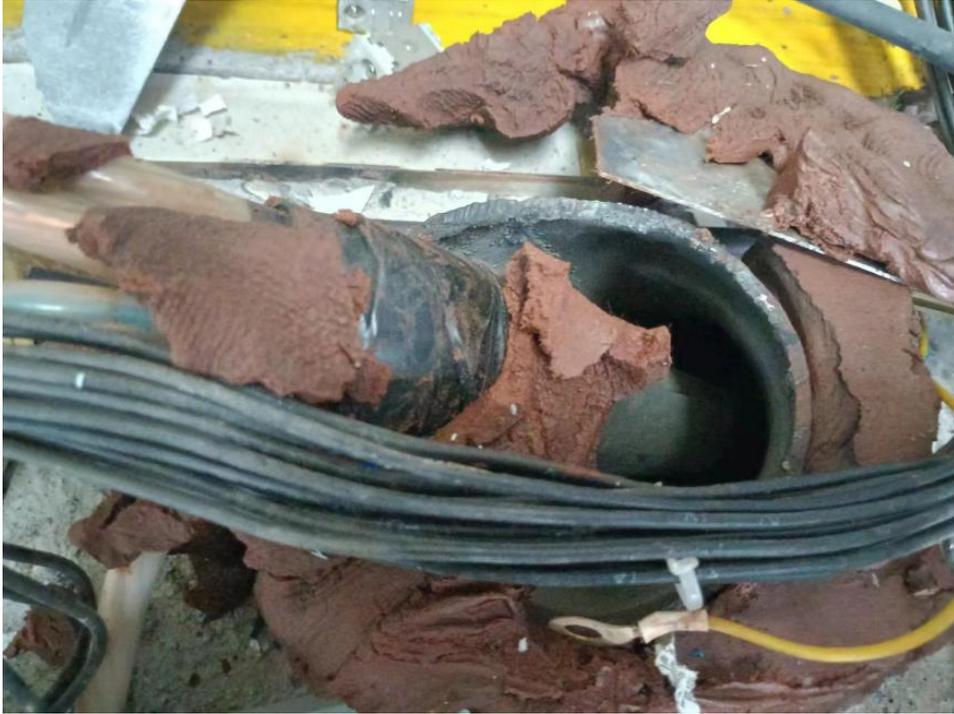
现场查看电气柜爆炸后遗留物情况（图5、图6、图7、图8、图9、图10、图11）：翻转机控制柜已基本炸毁；柜门飞出在场地四周（最远一块飞至23米处）；电气柜底部残留有电气图纸与限位开关纸盒；电气柜底部电缆管口封堵泥外翻。

（九）建议企业加强电气柜内空间储存管理，如：电气柜存放大量图纸与限位开关等物品。

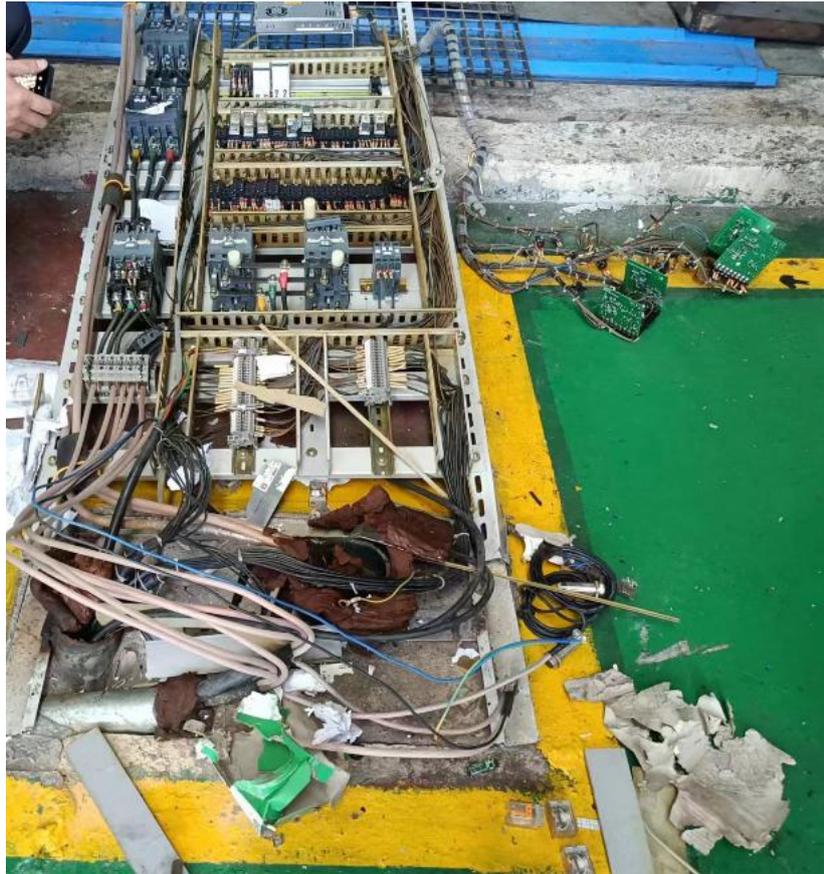
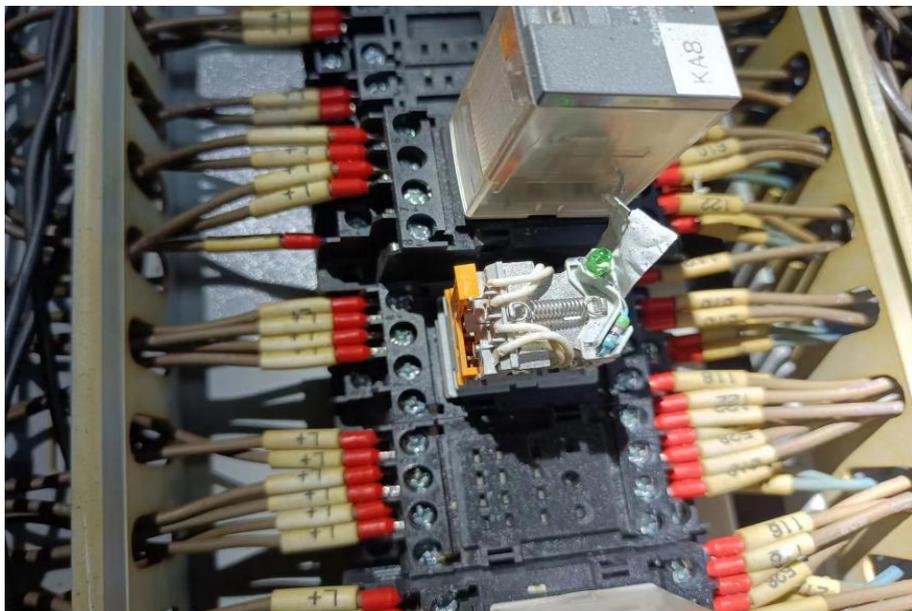
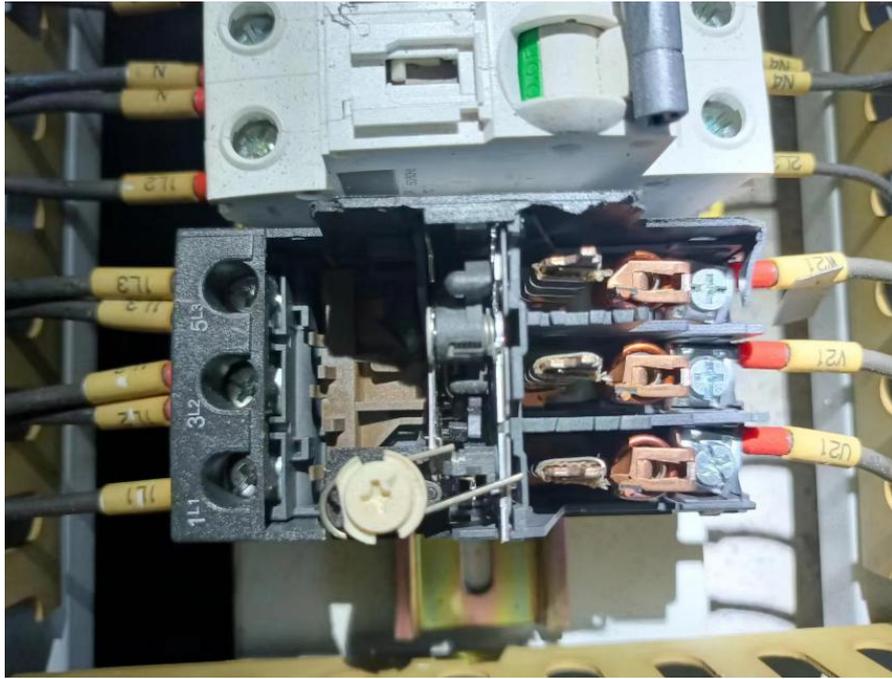
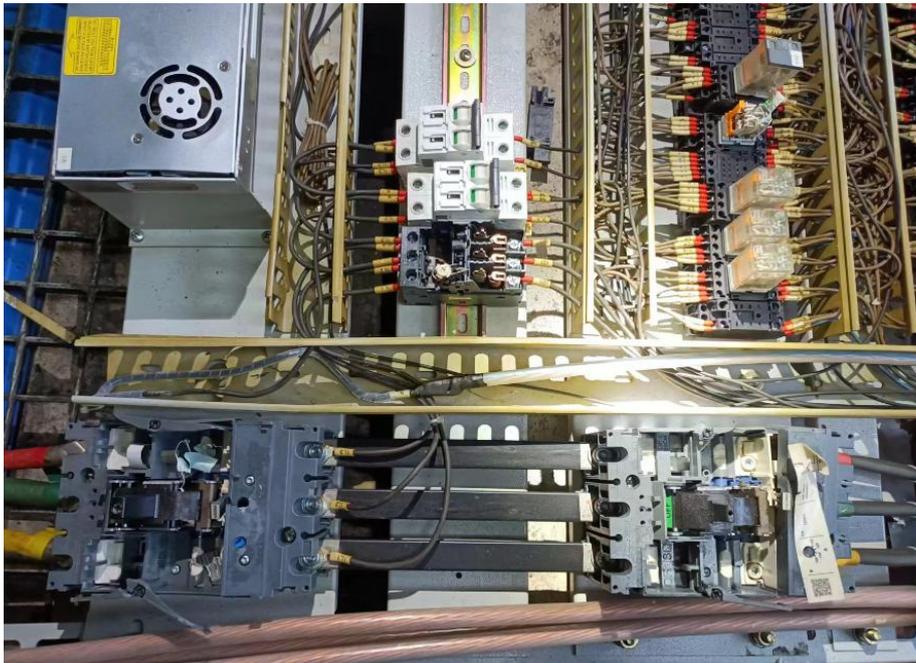
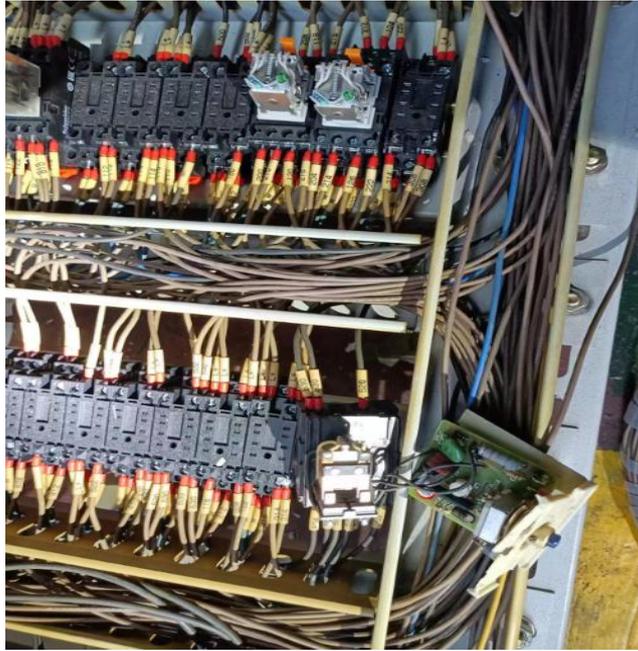
1.现场查看爆炸后遗留的电气柜（图 12、图 13、图 14、图 15、图 16）：爆炸后遗留的电气线路与电气元件未见电源线短路高温熔融点，各电气元件与电源线未见燃烧后发黑点，均为外部闪爆物理冲击损毁，故排除电气元件与线路短路引发的爆炸。

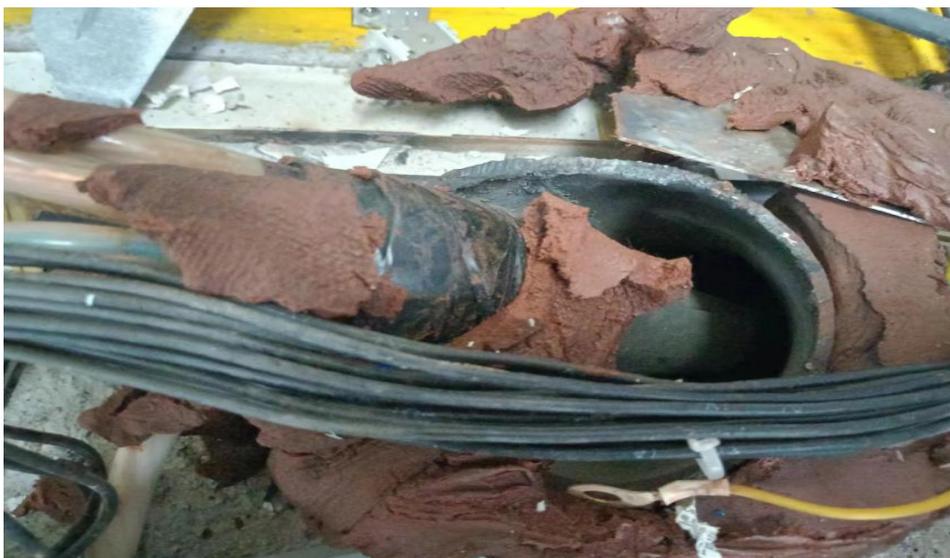
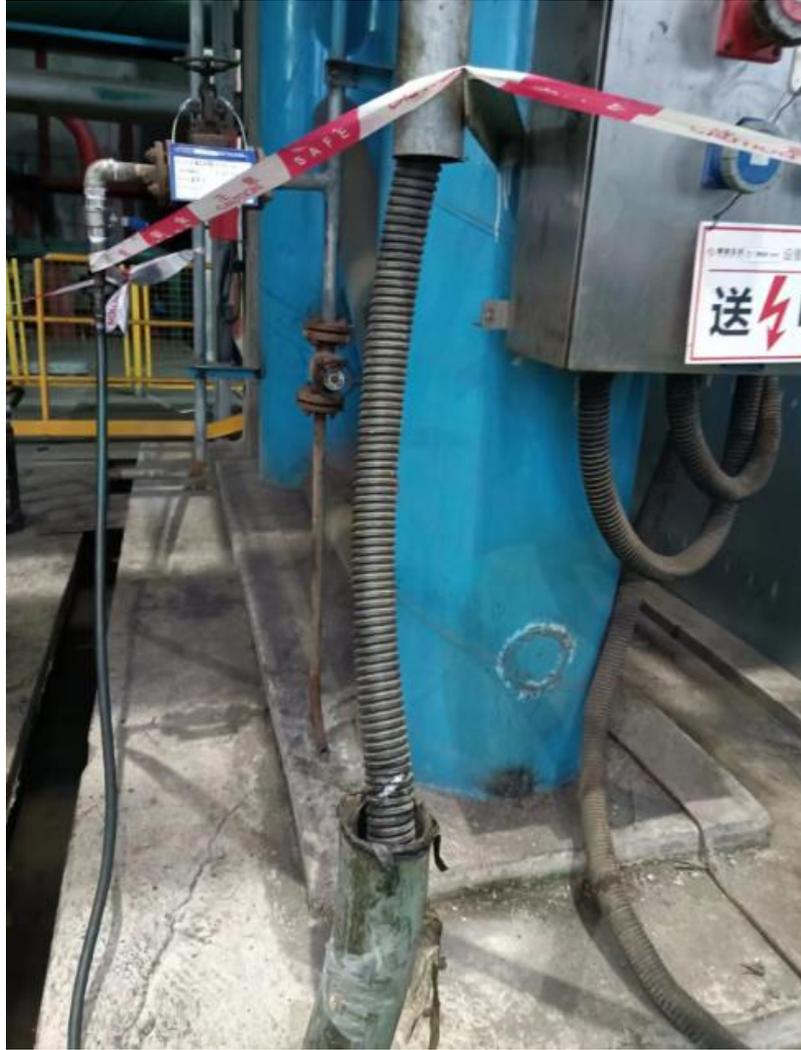
2.现场查看爆炸后遗留的电气柜底部右侧地下电缆穿线管路径（图 17、图 18）：使用压缩空气对电气柜底部右侧电缆地下穿线管进行吹气检查，未发现异物情况，且经排查此管路周边无任何可燃气体泄漏源，排除可燃气体从此管道进入电气柜的可能。

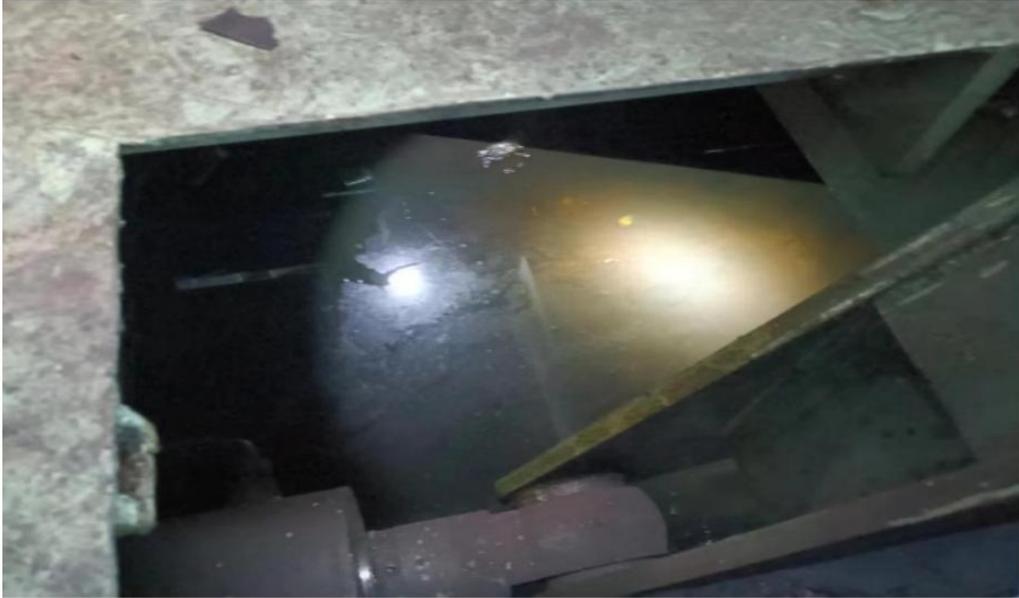
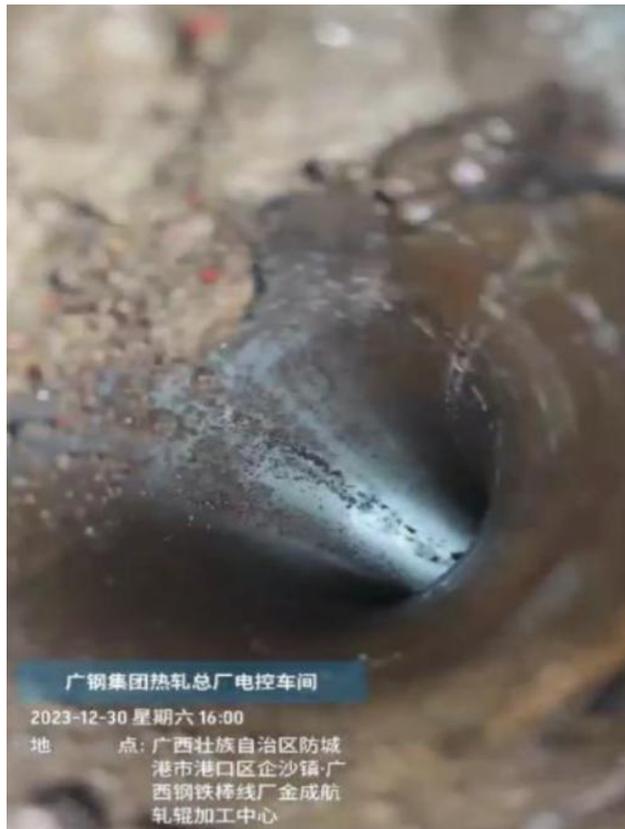
3.对电气柜地下电缆相邻的轴承翻转机构现场查看（图 19、图 20）：发现轴承翻转机构地坑积有大量浑浊的混合液体，但将电气柜底部地下电缆管道积水排除完毕后，地下电缆管道未再积水，排除翻转机构地坑混合液体流入地下电缆管道的可能。

（五）辊道轴承翻转机地坑不应沉积混合液体，如有积液应及时清理与排出。

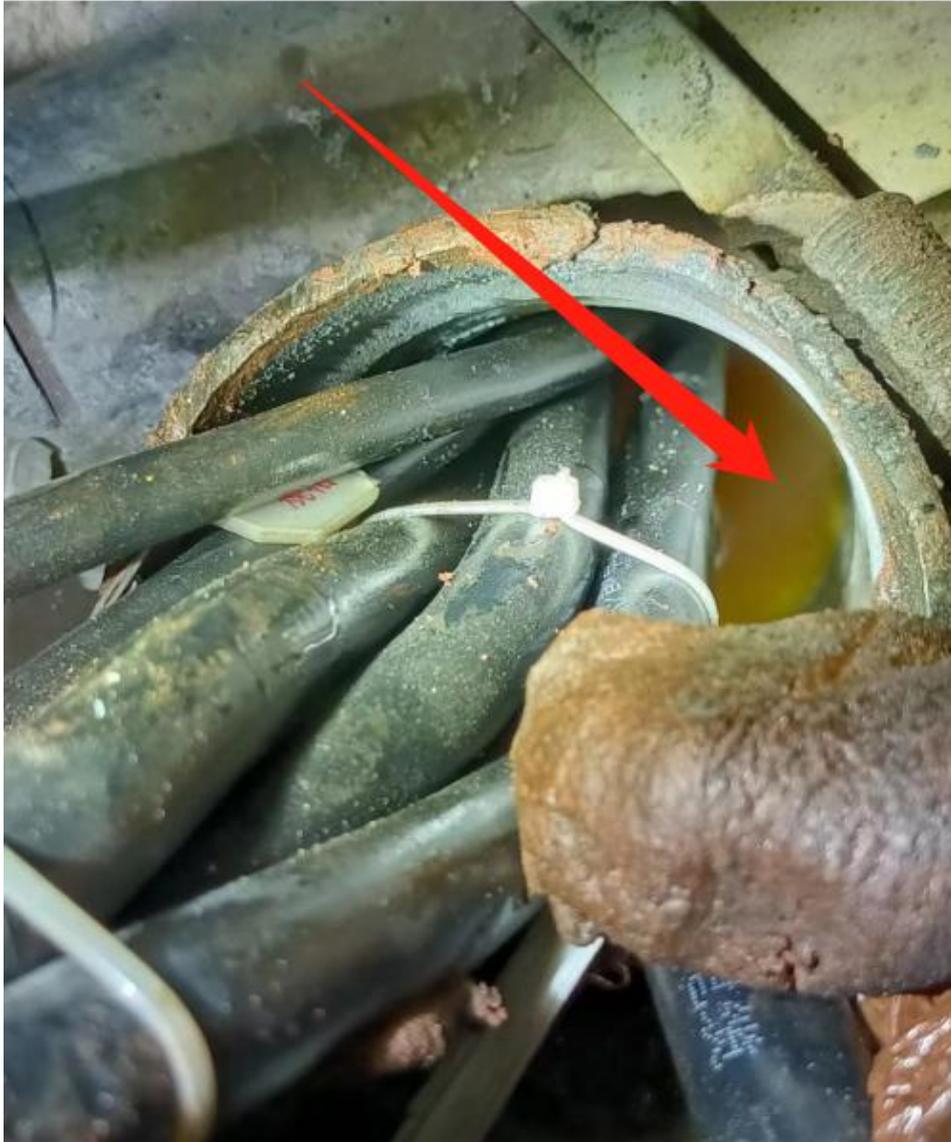
（图 23）

2.对现场电气柜底部地下电缆管道查看（图 23）：发现电气柜相连左侧地下电缆管道内积有黄色混合液体，判断为可燃气体挥发的主要位置。

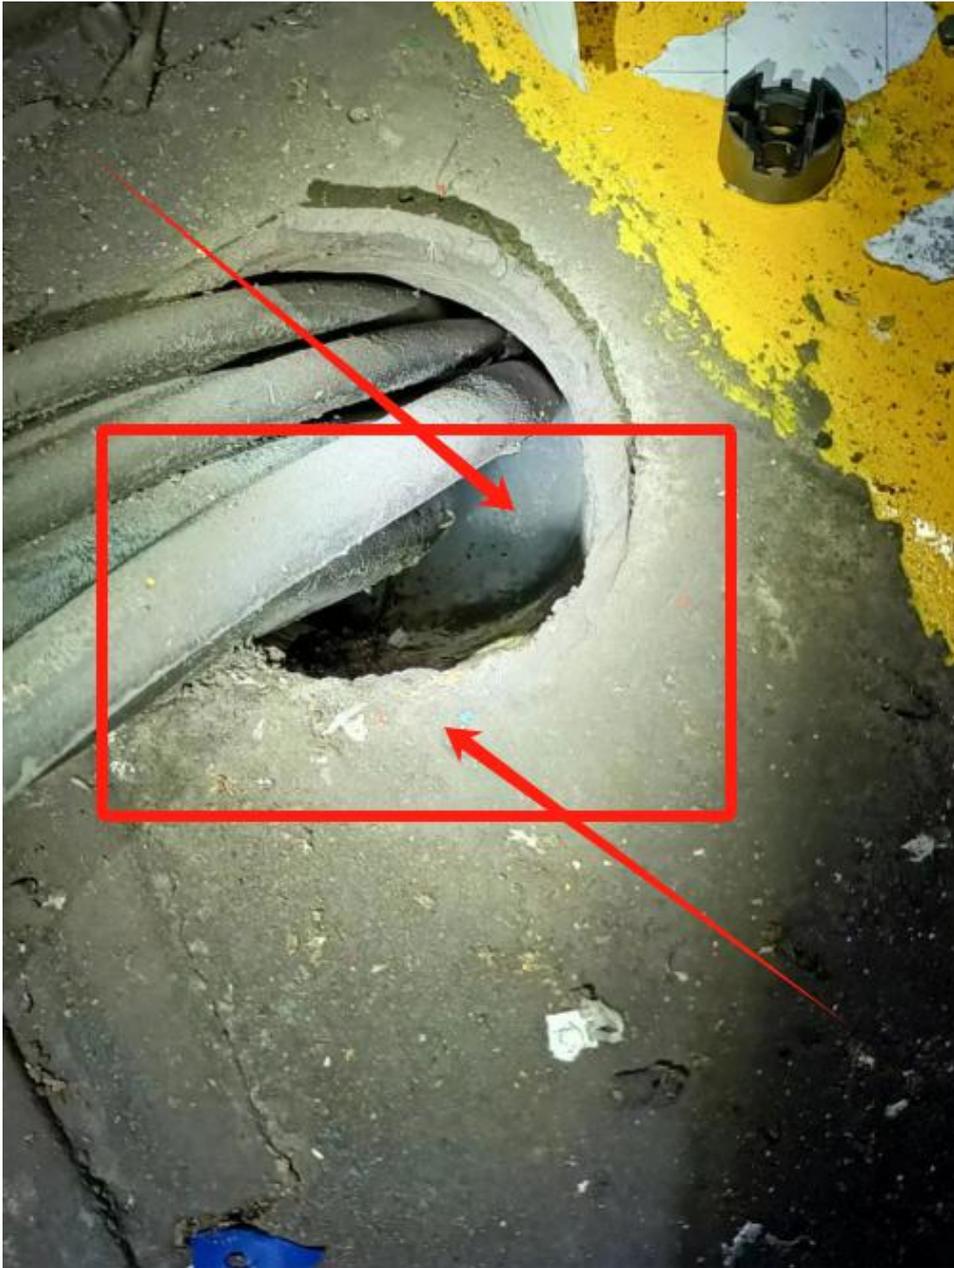
(图 24)

3.对现场电气柜底部地下电缆管道与液压站相连的电缆管道查看（图 24）：发现液压站与电气柜地下连通的电缆管道内积有淡白色混合液体，判断此处为混合液体渗入地下电缆管道途径。

（三）对电气柜电缆管道开展排查与风险辨识，确保不与其他可燃气体场所相连通；

（四）地下电缆穿管管口建议高出地平面 5 厘米以上，

防止混合液体进入电缆管道内；

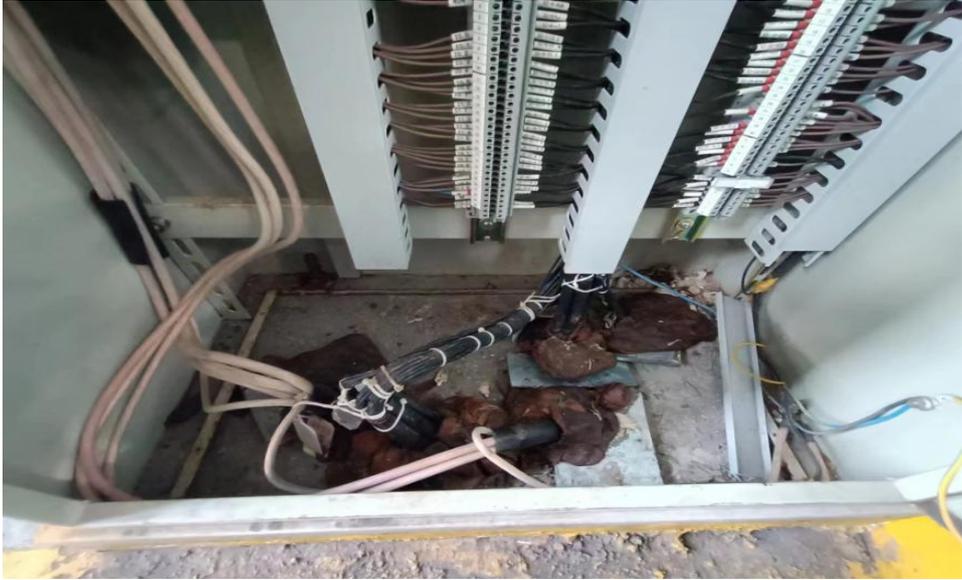
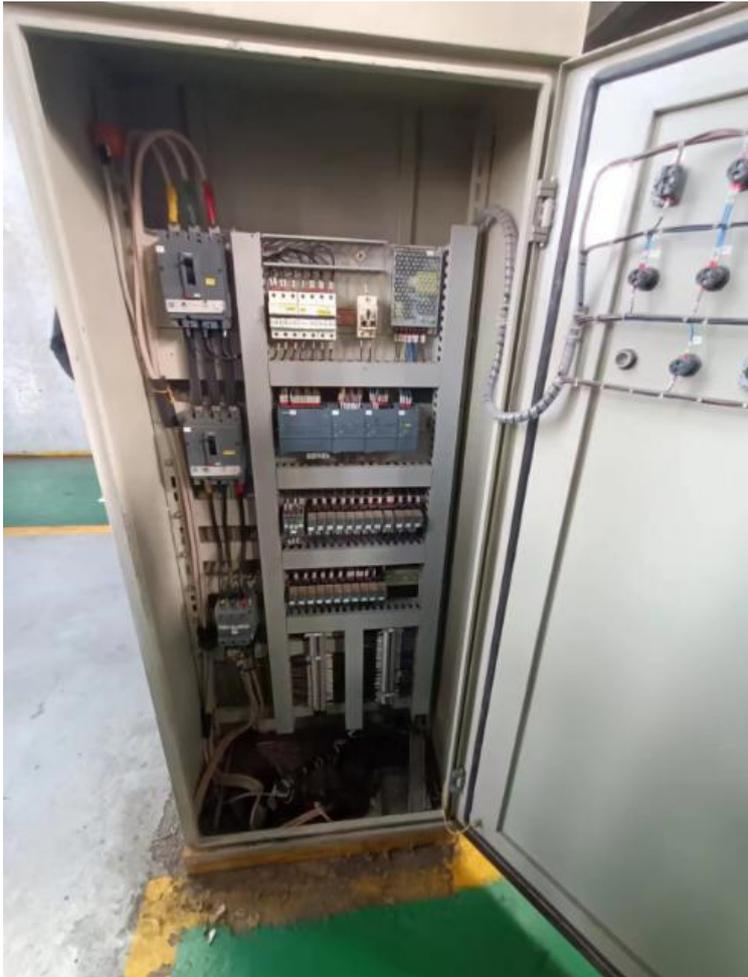
4.对现场同型号电气柜结构进行查看（图 25、图 26）：
发现电气柜相对密封，电气柜未设置排气孔与排气降温设备，底部封堵严密，判断电气柜底部电缆管道内混合液体反应产生的可燃气体直接聚集在电气柜内，判断为本次爆炸事故的主要因素。

2. 现场电气柜密封严密，未设置排气孔，导致可燃气体聚集；

（二）电气柜不应全密封，应在合适位置设置透气孔或强制排气与降温设施；
