## 云浮市郁南县“5·12”较大道路交通事故调查报告

2022年5月12日11时57分，云浮市郁南县S368线56KM+200M路段，发生一起小型普通客车与重型半挂牵引车碰撞的交通事故，造成小型普通客车司乘三人受重伤经抢救无效死亡及两车损坏，直接经济损失约300万元。

事故调查组认定，云浮市郁南县“5·12”较大道路交通事故是一起较大生产安全责任事故。

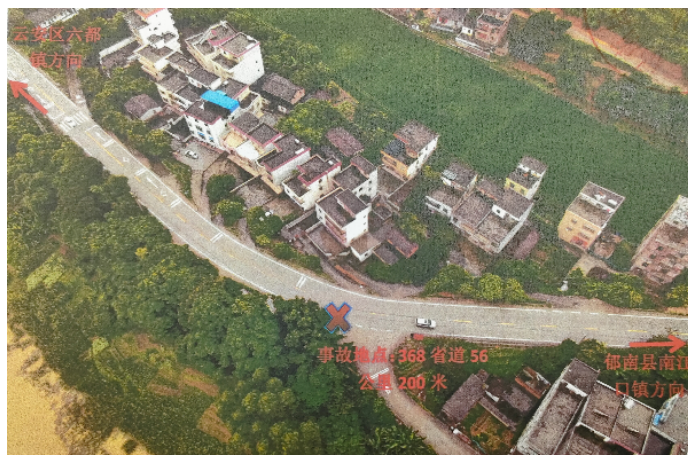
（图1：事故现场位置）

2022年5月12日11时57分，驾驶人张汉梁驾驶粤E083UD号小型普通客车（副驾驶位载段雄智，后排载周虹君及日常用品等）沿郁南县S368线由西往东方向行驶，行驶至郁南县S368线56KM+200M转弯路段时，突然越过中间黄色虚线逆行后与对向车道正常行驶的由驾驶人杨胜清驾驶的桂R60027号重型半挂牵引车牵引桂RF973挂号牌重型平板半挂车车头发生正面碰撞，造成粤E083UD号小型普通客车司乘三人受重伤，经送郁南县南江口镇卫生院抢救无效于当日死亡及两车损坏的道路交通事故。

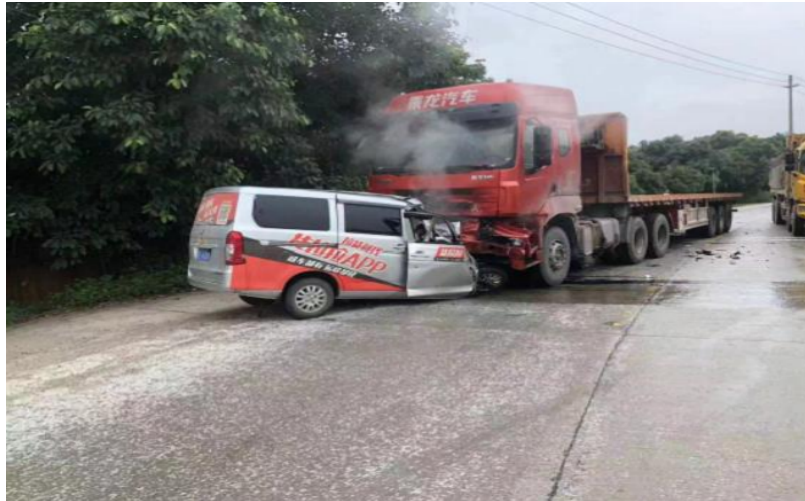
（图2：事故现场图片）

（一）张汉梁驾驶粤E083UD号小型普通客车在雨天、路面湿滑、连续弯道路段行驶时，没有减速慢行且超速及不靠右侧行驶，突然越过中间黄色虚线与对向车辆发生碰撞。

事故现场路段弯道位置路面中心黄色标线（虚线）存在陈旧模糊不清，该中心未能及时检查发现并翻新维护，两旁有影响视线的树木枝叶未及时修剪。
