# **东莞企石“3·12”一般道路交通 事故调查报告**

东莞市政府事故调查组

2023 年 4 月 27 日

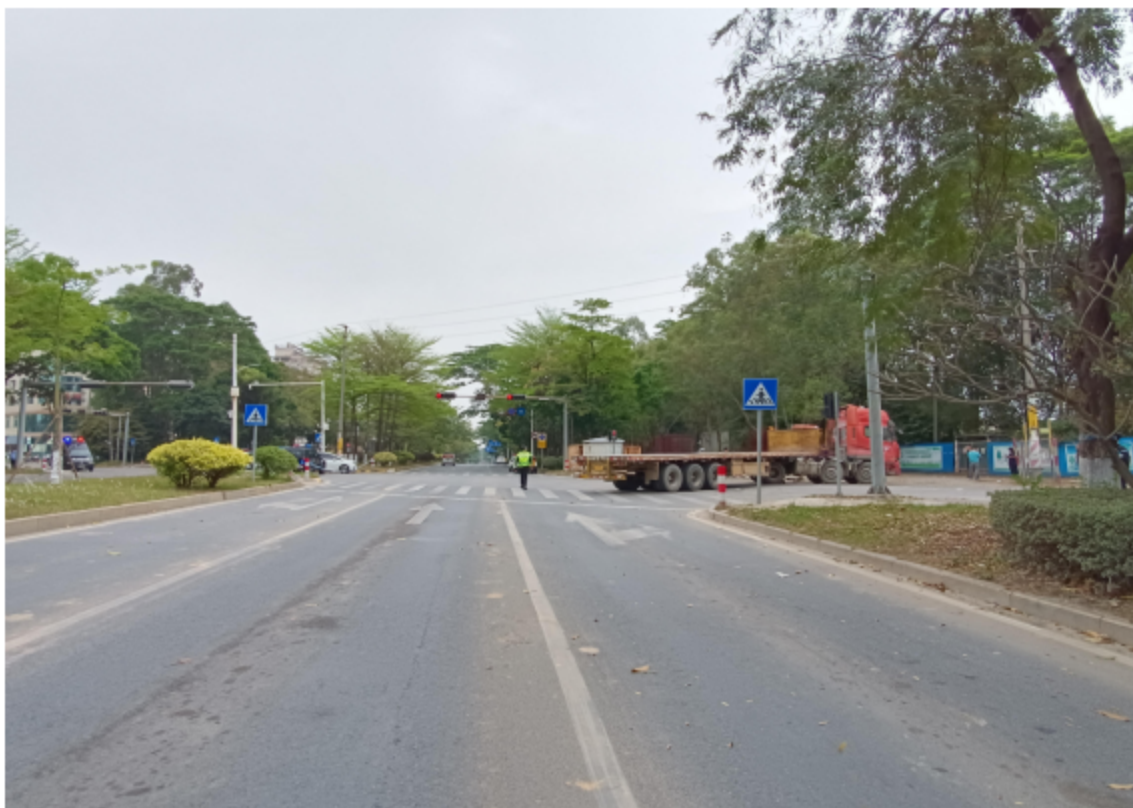
图 1 事故位置示意图

2023 年 3 月 12 日 12 时 39 分许，司机陈随龙驾驶一辆陕 F32863 号牌重型半挂牵引车牵引粤 BK372 挂号牌重型集装箱半挂车从常平往惠州方向行驶，行至东莞市企石镇东平大道凤凰路红绿灯路口时右转，右转弯过程中与从后右侧而上同车道、同方向由张军驾驶的二轮自行车发生碰撞，造成两车不同程度受损，张军当场死亡的交通事故。

3. 现场调查情况。现场勘查完毕后，企石交警大队民警立即开展事故调查，经走访调查取证，视频监控。通过调查确定，司机陈随龙驾驶一辆陕 F32863 号牌重型半挂牵引车牵引粤 BK372 挂号牌重型集装箱半挂车，沿东莞市企石镇东平大道由南往北方向行驶至东平大道与凤凰路交叉路口，该车在右拐弯过程中与从后右侧而上同车道、同方向由张军驾驶的二轮自行车发生碰撞，案发后企石交警大队依法暂扣肇事车辆并委托广东至信司法鉴定中心对肇事车辆进行安全检验鉴定；提取 1 名驾驶员（陈随龙）
