# 伊川延顺馒头店“1·4”一般中毒 事故调查报告 (网上公示稿)

2024年1月4日15时40分，伊川县河滨街道办事处瑶底社区延顺馒头店在生产经营过程中，发生一起一氧化碳一般中毒事故，造成1人死亡，2人不同程度中毒伤害，直接经济损失约120万元。

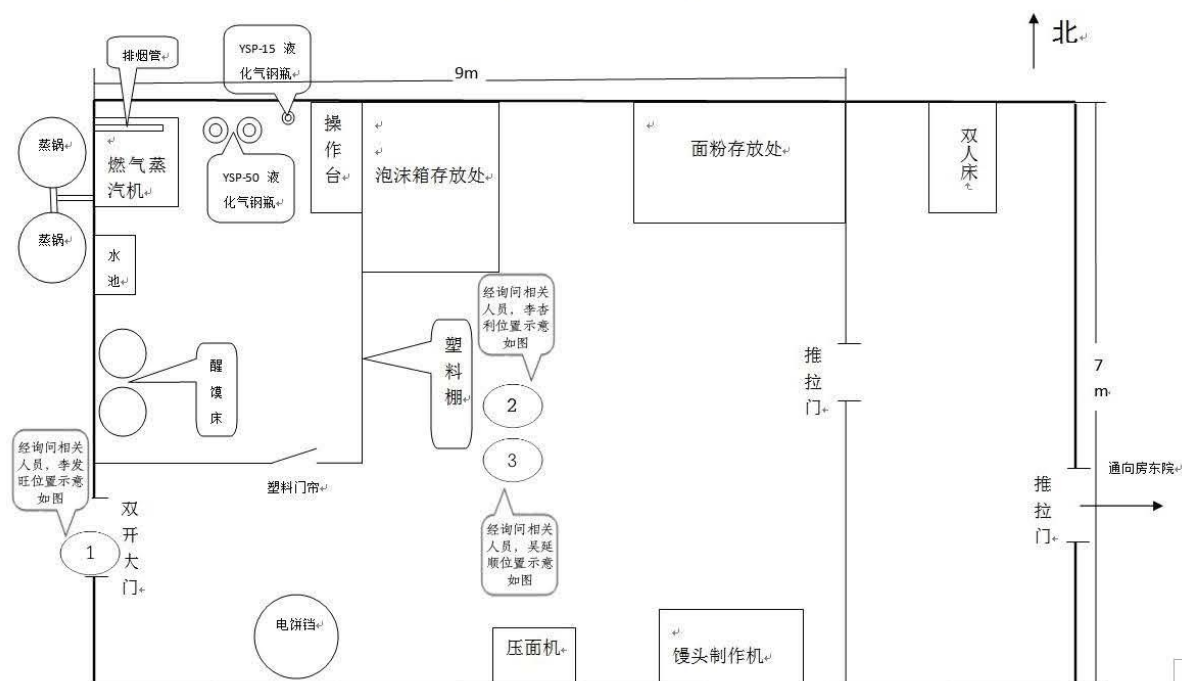
伊川延顺馒头店平面布置示意图

延顺馒头店位于伊川县河滨街道瑶底村 216 号，坐东朝西，室内面积约 60 平方米。
