# 东高村镇大旺务村村级道路“9·7” 槽罐车侧翻一般生产安全事故调查报告

2021年9月7日19时30分,2020年国网北京平谷供电公司夏各庄马各庄等村“煤改电”工程项目(以下简称平谷煤改电工程)——东高村镇大旺务村辛店路非开挖顶管作业现场工地发生一起车辆伤害事故,造成一名抽浆人员死亡,直接经济损失约150万元。

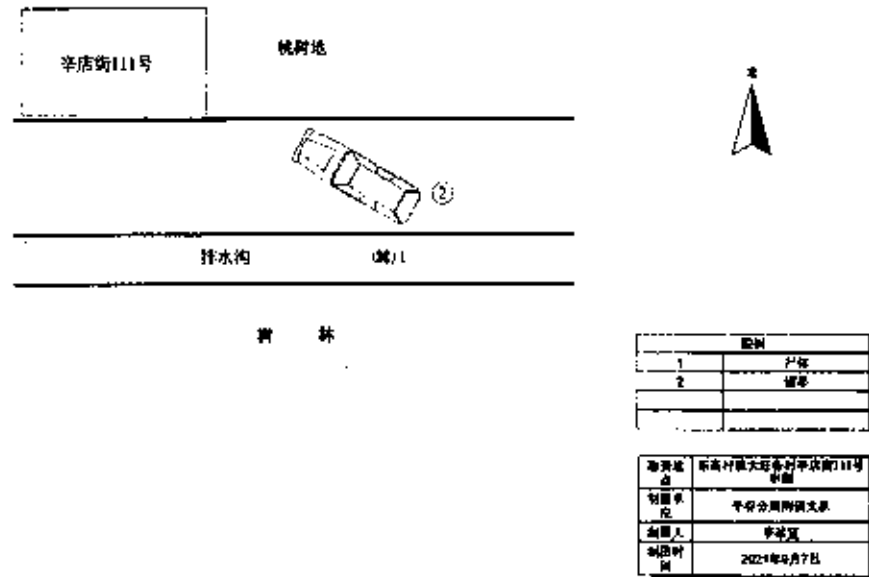
2021年9月7日平谷区东高村镇大旺务村辛店街111号东侧一男子死亡现场平面示意图

事故现场位于东高村镇辛店路111号东侧20米处，属于2020年国网北京平谷供电公司夏各庄马各庄等村“煤改电”工程项目东高村镇非开挖顶管作业现场范围内，该处为一条东西向马路（辛店路），马路南侧为排水沟，北侧为桃树地，该处有一辆白色“东风御虎”牌抽浆车，车头朝向西北，车牌号为津C56015，车辆整体向左倾倒。抽浆车南侧为东西向的排水沟。事发区域无监控覆盖，经对事发当时目击证人罗■兴（男，35岁，平谷区■）及多方调查询问和现场情况分析：19时35分左右，抽浆车吸污作业过程中，左后轮处路面突然塌陷（经勘验，陷坑东西长1.7米，南北宽1.2米，深约1.1米），导致车辆发生侧翻，将站立于车辆左侧的陈■伟压在车下至身亡。
